Anhang 1: Befahrungsergebnisse Radwegekonzept Kreis Plön

Punktuelle und lineare Mängel am beschilderten Freizeitnetz im Kreis Plön

Mangelstrecken im Kreis Plön - Vorbemerkungen zur Dokumentation -

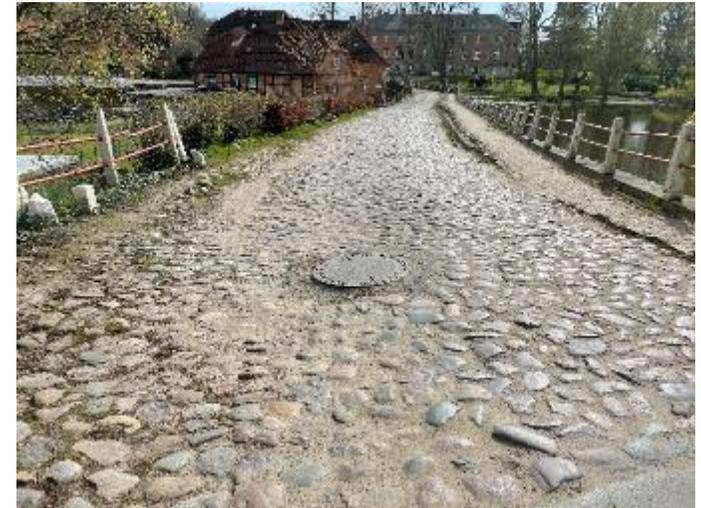
Bsp. Schlechte Befahrbarkeit (WQ-Ljb-08)

Abschnitt	WQ-Ljb-08
Lage	Helmstorf
Gemeinde	Helmstorf
Amt	Lütjenburg
Länge	425 m
Belagsart	Kopfsteinpflaster
Mangel	Unbefahrbar
Anmerkung	
Empfehlung	Da dieses Kopfsteinpflaster für Radfahrende unbefahrbar ist, entfällt dieser Weg im Freizeitnetz.

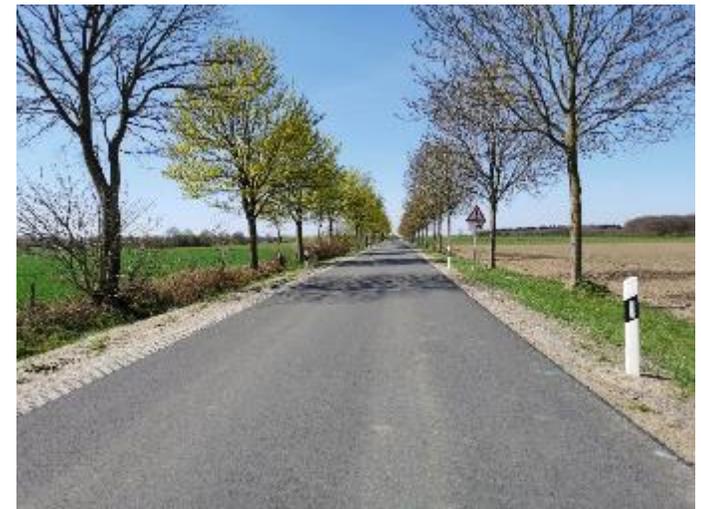
Bsp. Klassifizierte Straße ohne Radweg (WQ-Bob-01)

Abschnitt	WQ-Bob-01
Lage	Bönebütteler Damm (K 16)
Gemeinde	Amtsfreie Gemeinde Bönebüttel
Länge	2,06 km
Belagsart	Asphalt
Mangel	Klassifizierte Straße ohne Radweg
Anmerkung	Tempo 50 km/h Freizeitnetz Alltagsverbindung 1. Ordnung
Empfehlung	Nicht viel Verkehr und Geschwindigkeitsbegrenzung ist vorhanden. Da Alltags- verbindung 1. Ordnung, Schutzstreifen sinnvoll.
Kosten	Ca. 40.000 € netto

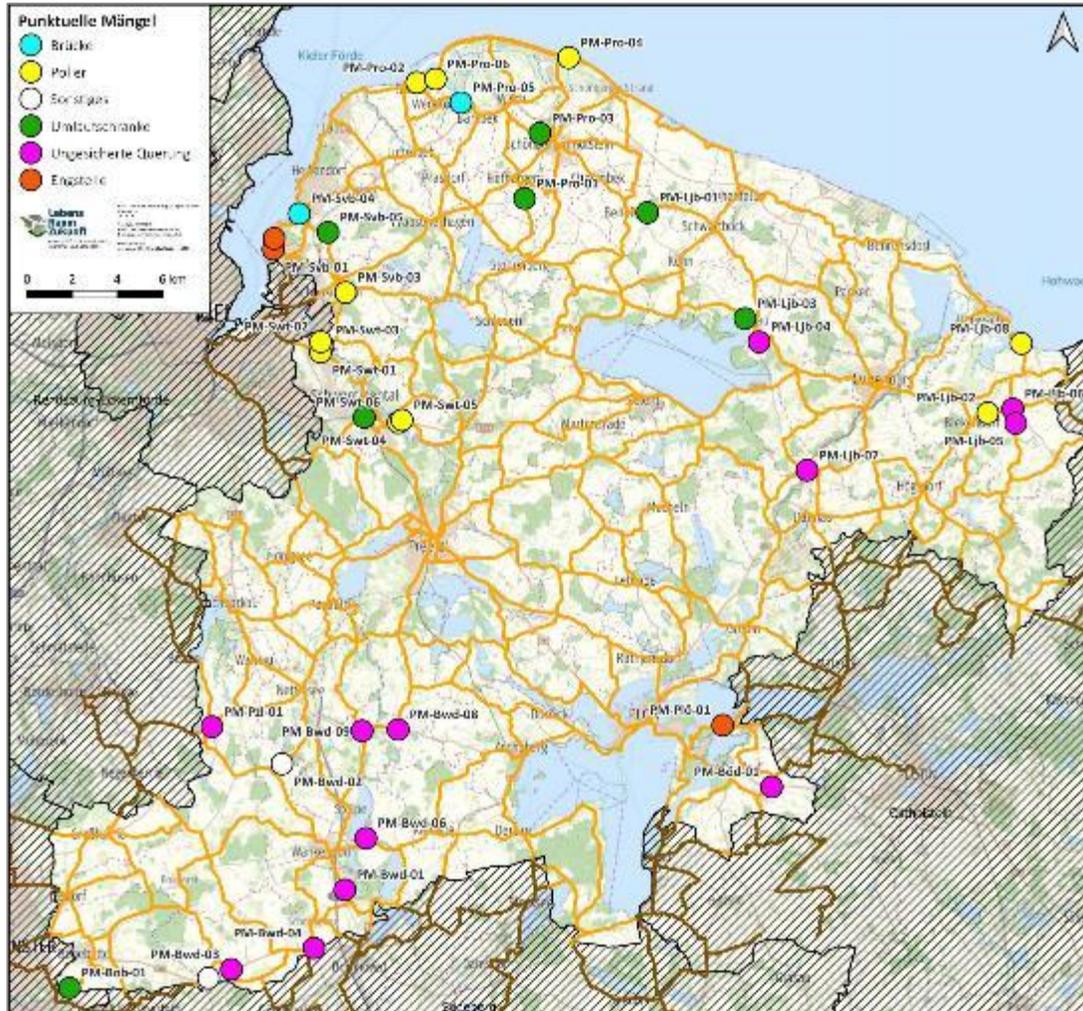
Befahrungsergebnisse punktueller Mängel Kreis Plön (eigene Darstellung)

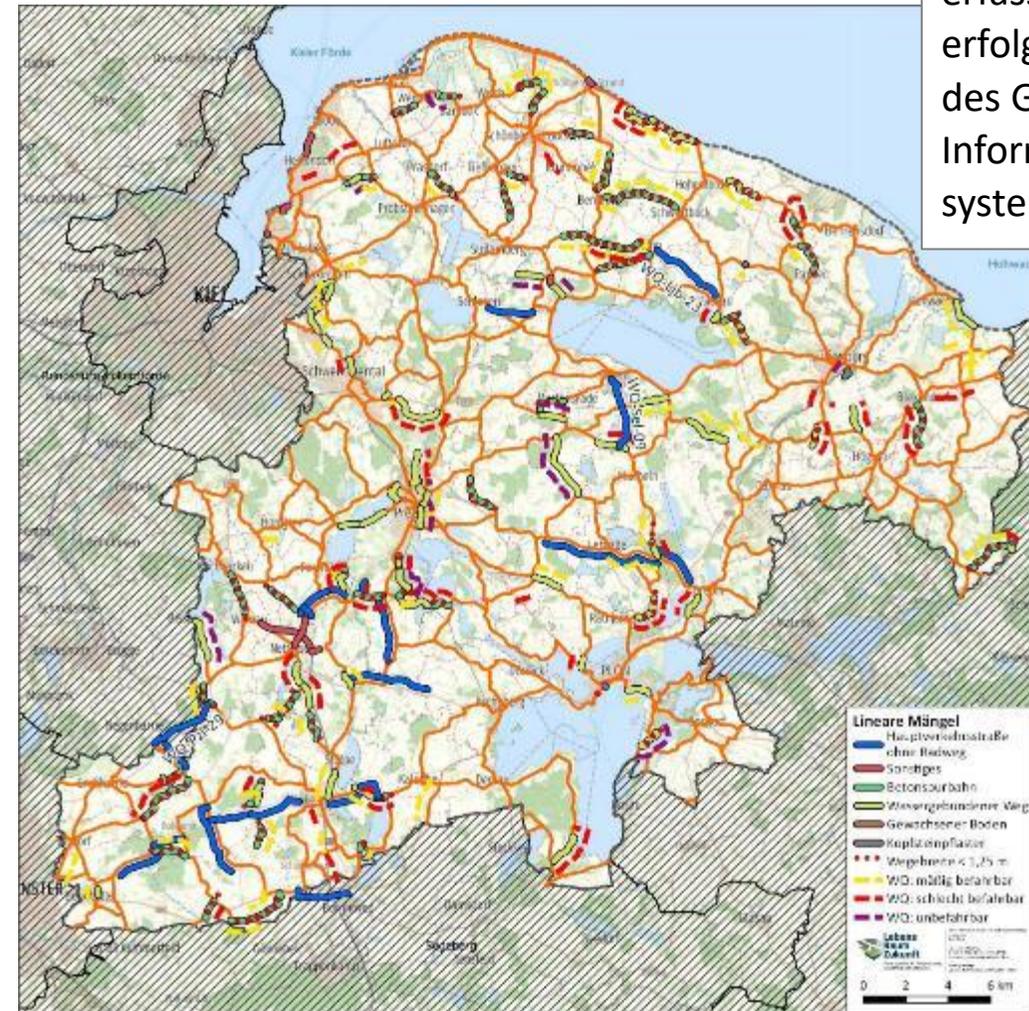
Befahrungsergebnisse Wegequalitäten Kreis Plön (eigene Darstellung)

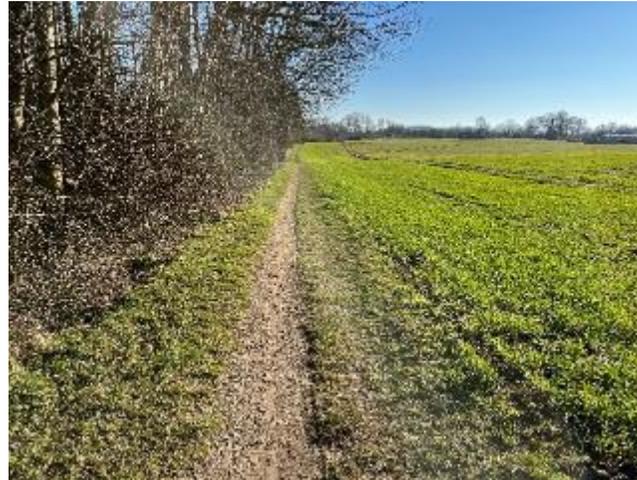
Abschnitt	WQ-Plö-01
Lage	Radweg entlang des Trammer Sees
Gemeinde	Rathjensdorf und Plön, Stadt
Amt	Plön
Länge	494 m
Belagsart	Wassergebundener Weg
Mangel	Schlecht befahrbar
Anmerkung	Schmal, Teil des RFWs Holsteinische Schweiz Radtour
Empfehlung	Ausbau zu 2,5 m breitem Weg mit wassergebundener Decke
Kosten	Ca. 100.000 € netto

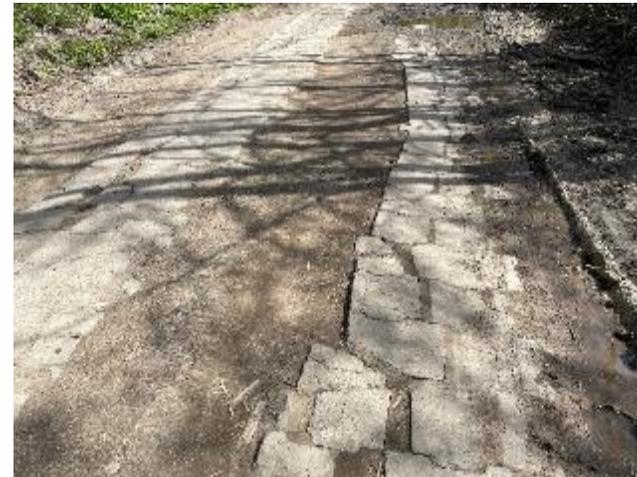
Abschnitt	WQ-Ljb-10
Lage	Kornhof
Gemeinde	Blekendorf und Kletkamp
Amt	Lütjenburg
Länge	2,25 km
Belagsart	Betonspurbahn
Mangel	Schlecht befahrbar
Anmerkung	Durchgängig starke Belagsschäden
Empfehlung	Umbau des Wegs in wassergebundene Decke durch Aufbrechen der Spurbahnen
Kosten	Ca. 40.000 €

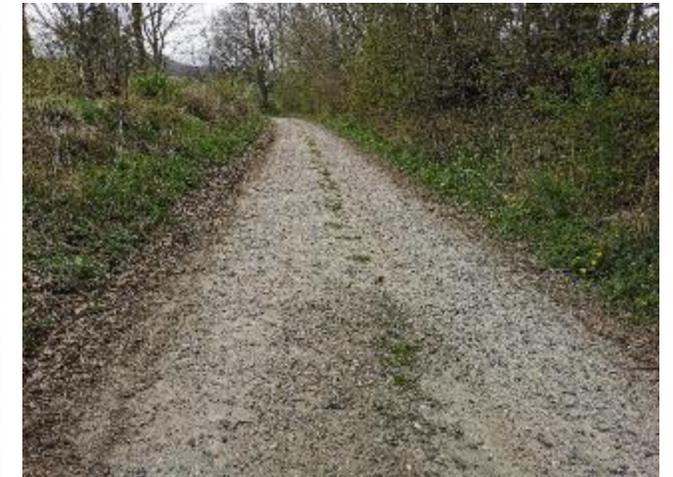
Abschnitt	WQ-Bwd-08
Lage	Nettelau
Gemeinde	Stolpe und Nettelsee
Amt	Bokhorst-Wankendorf und Preetz-Land
Länge	1,23 km
Belagsart	Wassergebundene Decke
Mangel	Schlecht befahrbar
Anmerkung	Schlechte Wegequalität
Empfehlung	Ausbesserung der wassergeb. Decke
Kosten	Ca. 60.000 € netto

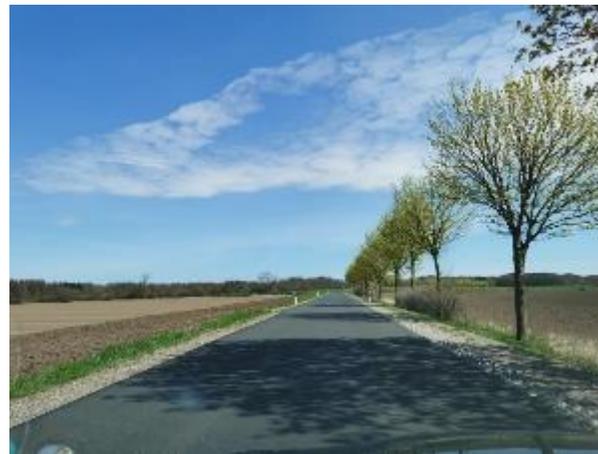
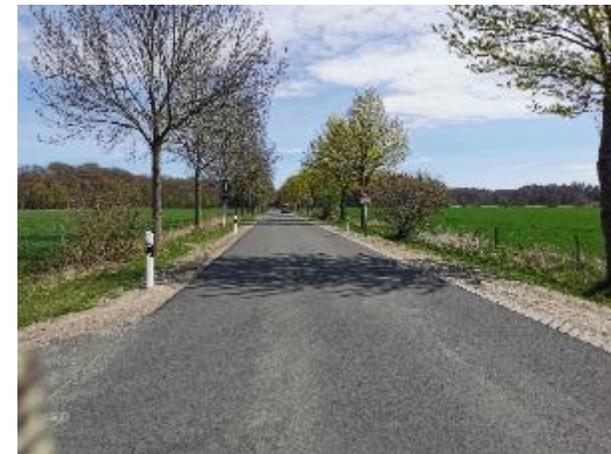
Abschnitt	WQ-Bob-04
Lage	An der Bahn (K 16)
Gemeinde	Schillsdorf
Amt	Bokhorst-Wankendorf
Länge	1,37 km
Belagsart	Asphalt
Mangel	Klassifizierte Straße ohne Radweg
Anmerkung	Tempo 100 Kein Freizeitnetz (Alternative vorh.) Alltagsverbindung 1. Ordnung
Empfehlung	Da es eine alternative Streckenführung gibt, wird diese Strecke nicht Bestandteil des Freizeitnetzes. Schutzstreifen dennoch sinnvoll, da Alltagsverbindung 1. Ordnung!
Kosten	Ca. 27.000 € netto

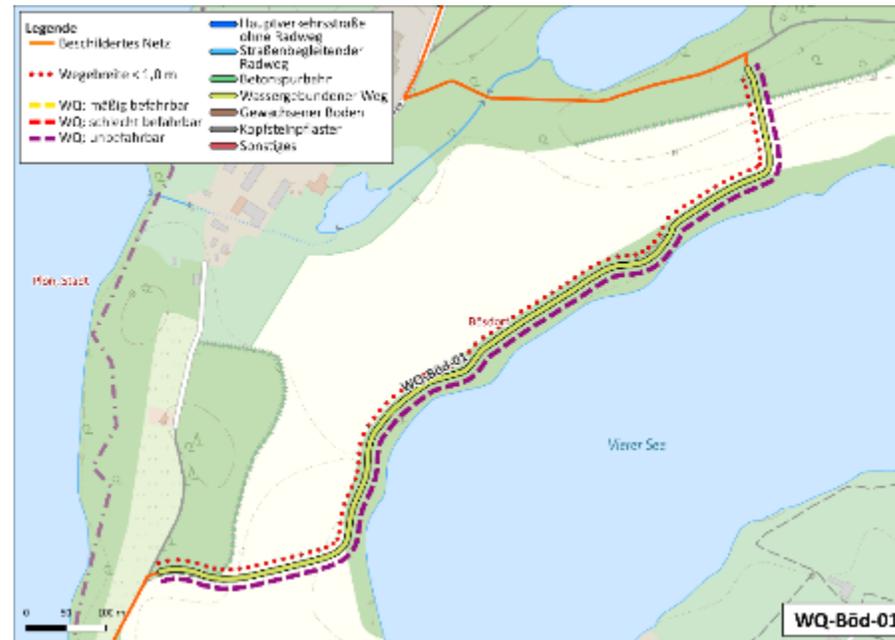
Abschnitt	WQ-Böd-01
Lage	Radweg entlang des Vierer Sees
Gemeinde	Amtsfreie Gemeinde Bösdorf
Länge	1,12 km
Belagsart	Wassergebundene Decke
Mangel	Unbefahrbar und schmale Wegebreite
Anmerkung	Anbindung an des Freizeitnetz vom Kreis Ostholstein, zudem Teil des Mönchswegs + Holsteinische Schweiz Radtour – sollte daher Bestandteil des Netzes bleiben.
Empfehlung	Verbreiterung bzw. Ausbau der wassergeb. Decke auf mind. 3m
Kosten	Ca. 130.000 € netto

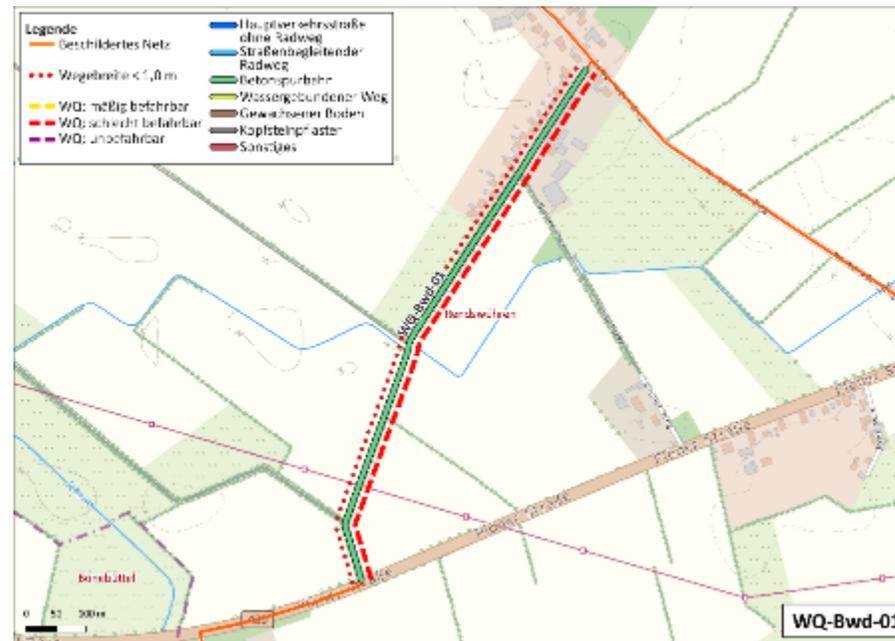
Abschnitt	WQ-Bwd-01
Lage	Am Petersberg
Gemeinde	Rendswühren
Amt	Bokhorst-Wankendorf
Länge	960 m
Belagsart	Betonspurbahn
Mangel	Schlecht befahrbar
Anmerkung	Spurbahnplatten teilweise in einem schlechten Zustand
Empfehlung	Umbau des Wegs in wassergebundene Decke durch Aufbrechen der Spurbahnen
Kosten	Ca. 17.000 € netto

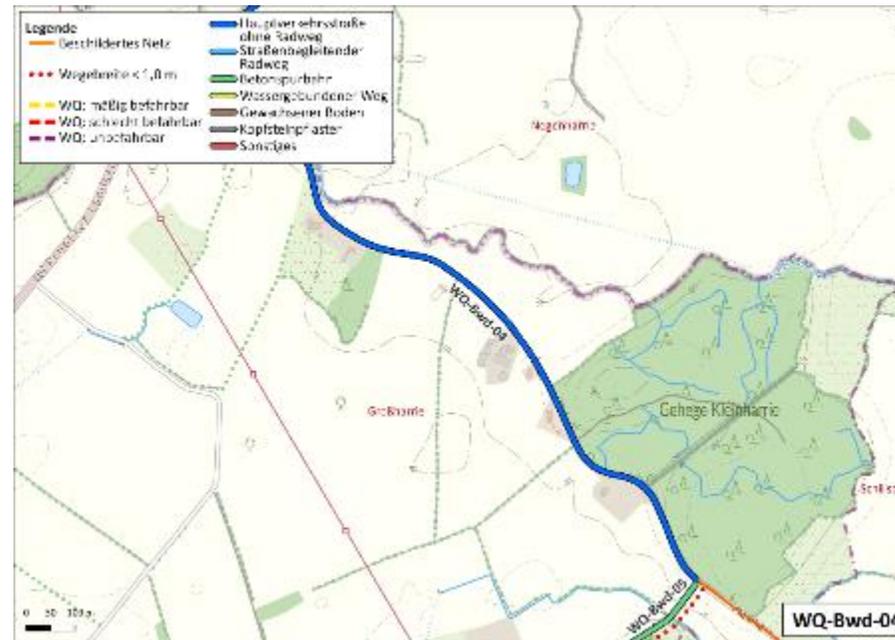
Abschnitt	WQ-Bwd-04
Lage	Kleinharrierredder
Gemeinde	Großharrie
Amt	Bokhorst-Wankendorf
Länge	1,48 km
Belagsart	Asphalt
Mangel	Straße ohne Radweg
Anmerkung	Wenig Verkehr, Tempo 100, kurvig und unübersichtlich. Straße ist sehr gut befahrbar. Freizeitnetz und Alltagsverbindung 1. Ordnung
Empfehlung	Neubau eines straßenbegl. Radwegs mit 2,5 m Breite
Kosten	Ca. 450.000 € netto

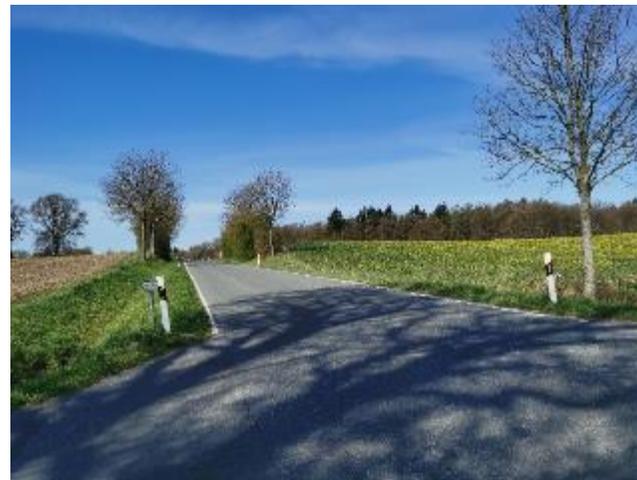
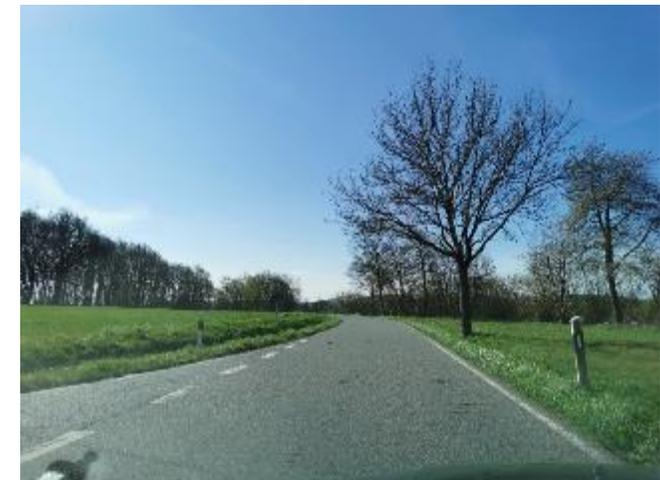
Abschnitt	WQ-Bwd-06
Lage	Kreisstraße (K 42)
Gemeinde	Schillsdorf
Amt	Bokhorst-Wankendorf
Länge	2,0 km
Belagsart	Asphalt
Mangel	Klassifizierte Straße ohne Radweg
Anmerkung	Tempo 100 und teilweise schlecht einsehbar. Kein Freizeitnetz - Alltagsverbindung 2. Ordnung
Empfehlung	Sicherung durch Markierung eines beidseitigen Schutzstreifens
Kosten	Ca. 40.000 € netto

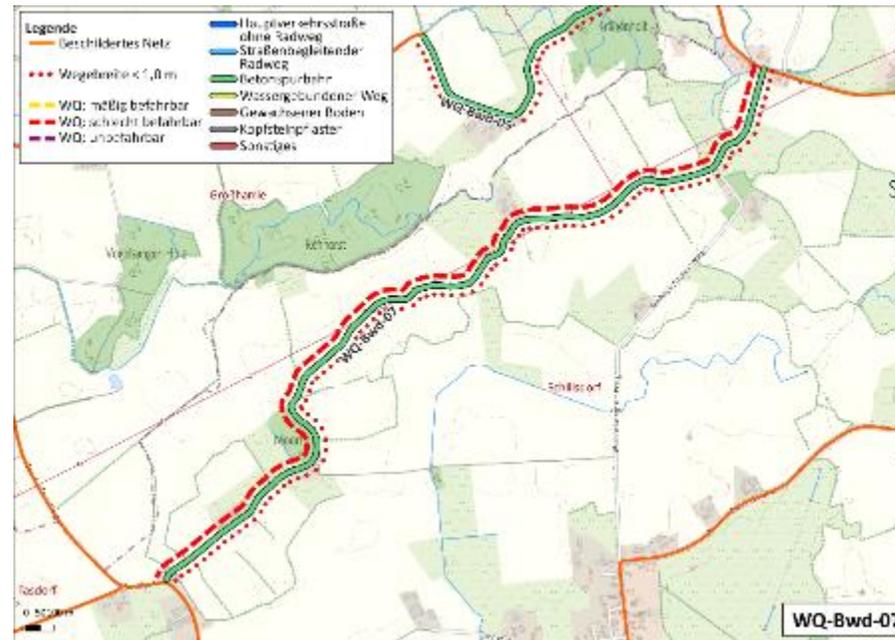
Abschnitt	WQ-Bwd-07
Lage	Busdorf
Gemeinde	Schillsdorf
Amt	Bokhorst-Wankendorf
Länge	3,2 km
Belagsart	Betonspurbahn
Mangel	schlecht befahrbar
Anmerkung	Schlaglöcher, hohe Abbruchkante
Empfehlung	Aufgrund der schlechten Befahrbarkeit ist diese Strecke nicht mehr Teil des Freizeitnetzes. Es gibt hierfür eine nördliche Alternativführung über Großharrierfeld.

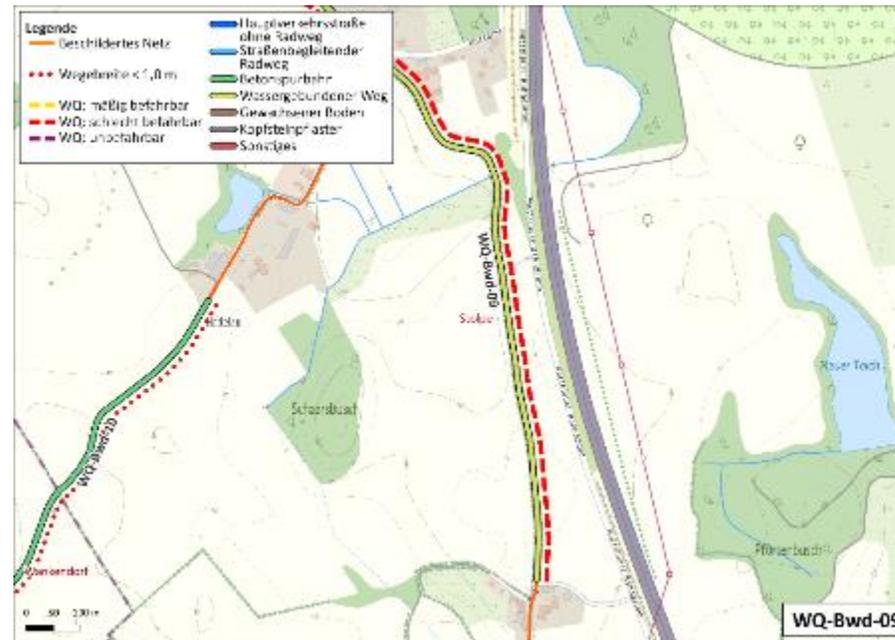
Abschnitt	WQ-Bwd-09
Lage	Kielerkamper Weg
Gemeinde	Stolpe
Amt	Bokhorst-Wankendorf
Länge	1,04 km
Belagsart	Wassergebundener Weg
Mangel	schlecht befahrbar
Anmerkung	Viele Schlaglöcher, grober Schotter
Empfehlung	Sanierung der wassergebundenen Decke
Kosten	Ca. 36.000 €

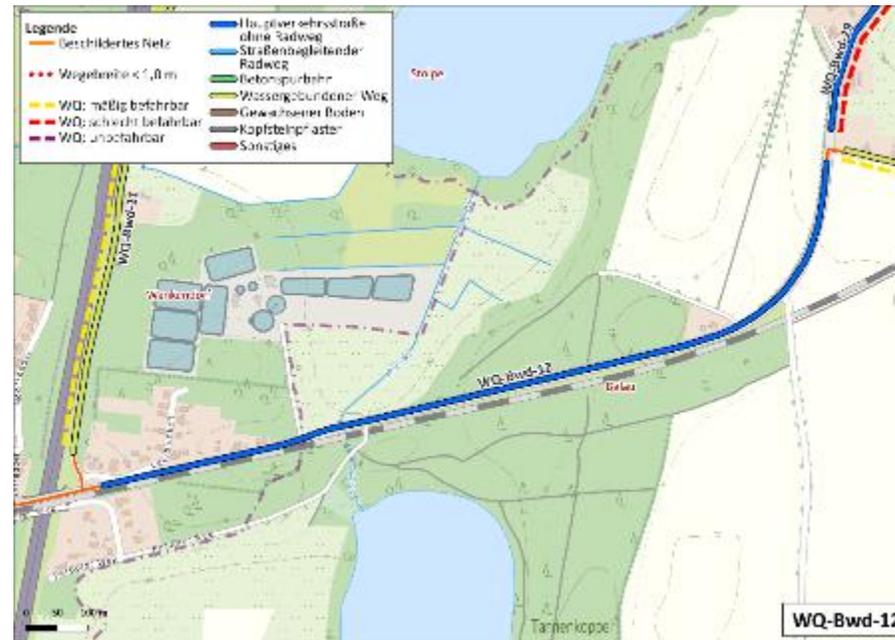
Abschnitt	WQ-Bwd-12
Lage	Plöner Straße (K 14)
Gemeinde	Belau
Amt	Bokhorst-Wankendorf
Länge	1,38 km
Belagsart	Asphalt
Mangel	Klassifizierte Straße ohne Radweg
Anmerkung	Tempo 60, Freizeitnetz und Alltagsverbindung 2. Ordnung. Zudem Teil des RFWs Holsteinische Schweiz Radtour
Empfehlung	Neubau eines straßenbegl. Radwegs mit 2,5 m Breite
Kosten	Ca. 420.000 € netto

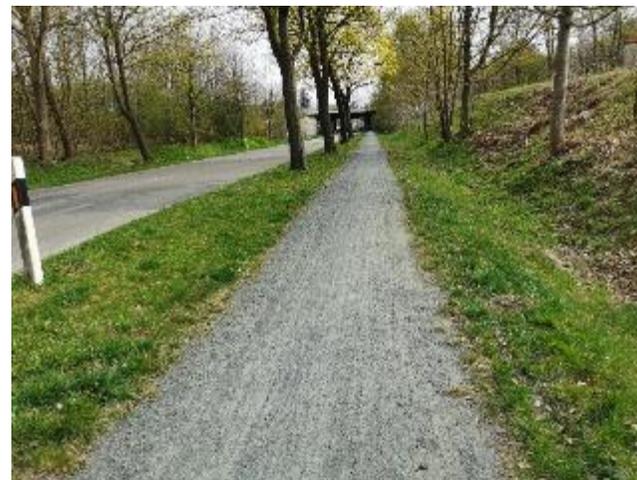
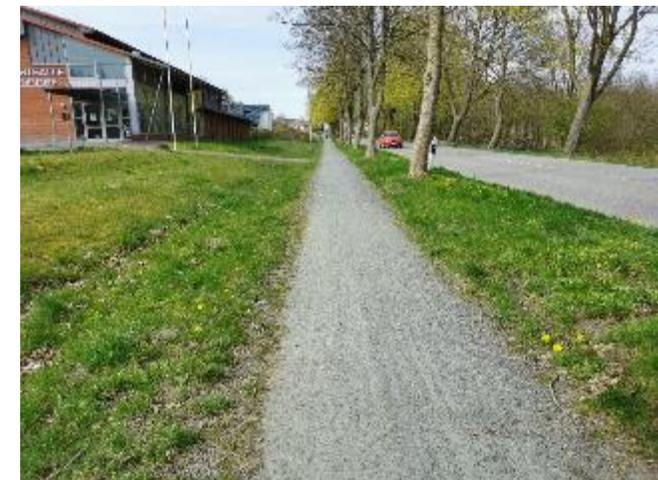
Abschnitt	WQ-Bwd-13
Lage	Bornhöveder Landstraße (K 43)
Gemeinde	Wankendorf
Amt	Bokhorst-Wankendorf
Länge	436 m
Belagsart	Wassergebundener Weg
Mangel	Schlecht befahrbar
Anmerkung	Schlechte Wegeoberfläche des Radweges Freizeitnetz + Alltagsverbindung 1. Ordnung
Empfehlung	Ausbesserung der wassergebundenen Decke
Kosten	Ca. 40.000 € netto

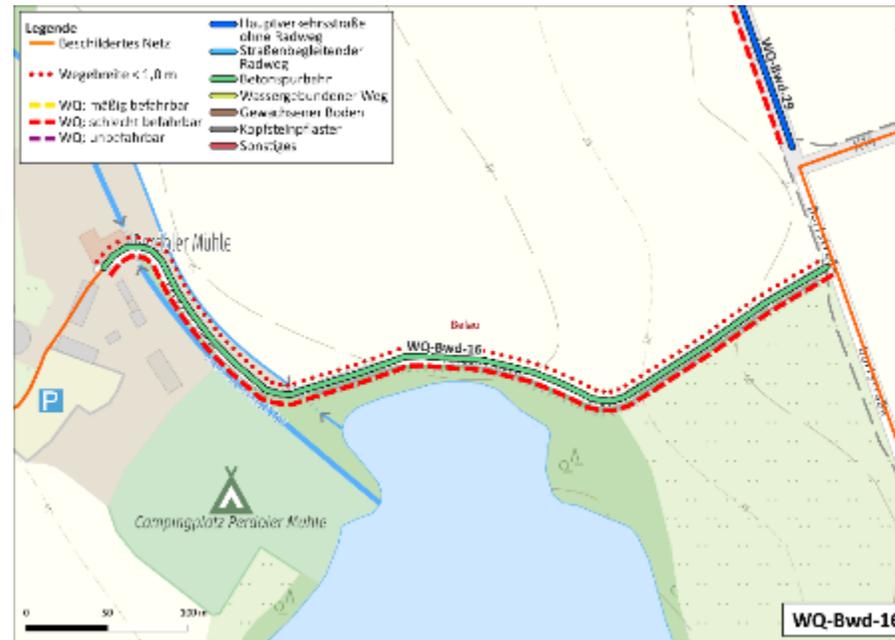
Abschnitt	WQ-Bwd-16
Lage	Perdöler Mühle
Gemeinde	Belau
Amt	Bokhorst-Wankendorf
Länge	527 m
Belagsart	Betonspurbahn
Mangel	Schlecht befahrbar
Anmerkung	Schlecht befahrbare Oberfläche, Teil des RFWs Holsteinische Schweiz Radtour
Empfehlung	Umbau des Wegs in wassergebundene Decke durch Aufbrechen der Spurbahnen
Kosten	Ca. 10.000 € netto

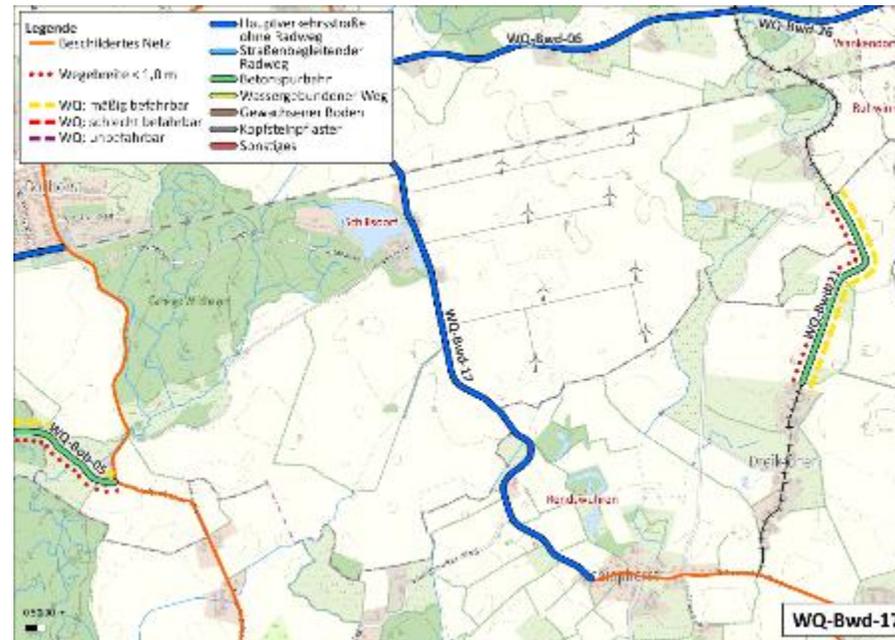
Abschnitt	WQ-Bwd-17
Lage	Kreisstraße (K 6)
Gemeinde	Schillsdorf
Amt	Bokhorst-Wankendorf
Länge	3,3 km
Belagsart	Asphalt
Mangel	Klassifizierte Straße ohne Radweg
Anmerkung	Freizeitnetz + Alltagsverbindung 2. Ordnung
Empfehlung	Neubau eines straßenbegl. Radwegs mit 2,5 m Breite
Kosten	Ca. 1.000.000 € netto

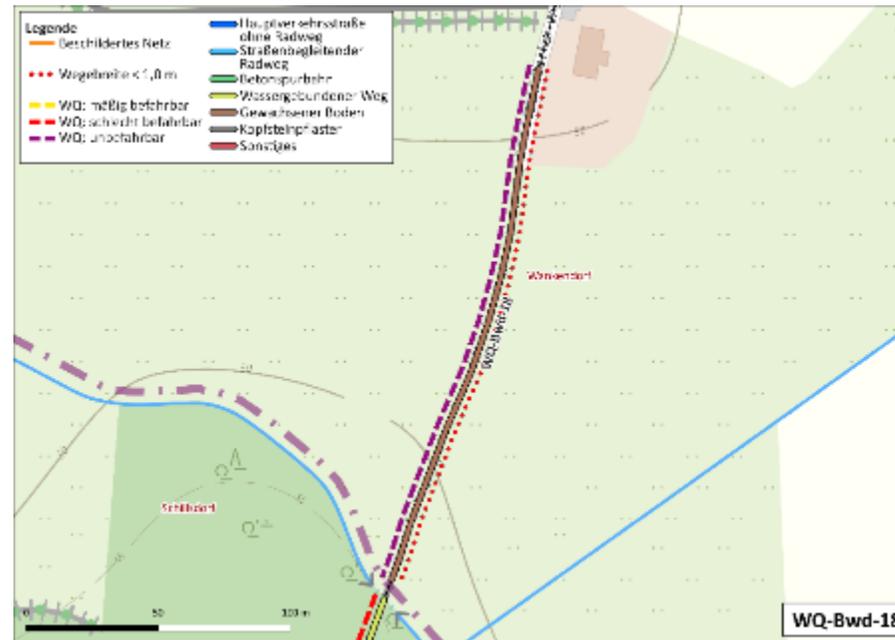
Abschnitt	WQ-Bwd-18
Lage	Obendorfer Weg
Gemeinde	Wankendorf
Amt	Bokhorst-Wankendorf
Länge	202 m
Belagsart	Gewachsener Boden
Mangel	Unbefahrbar
Anmerkung	Sehr schlechte Wegequalität
Empfehlung	Wird nicht Teil des Freizeitnetzes aufgrund der schlechten Wegequalität dieser Strecke und der angrenzenden Mangelstrecken WQ-Bwd-19 und WQ-Bwd-20.

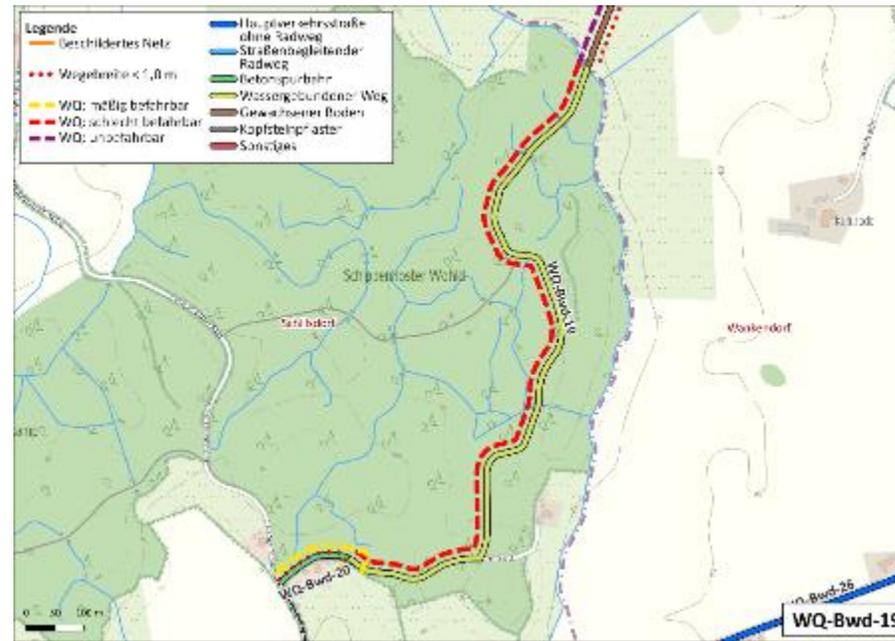
Abschnitt	WQ-Bwd-19
Lage	Langreihe Süd durch den Schippenhorster Wohld
Gemeinde	Schillisdorf
Amt	Bokhorst-Wankendorf
Länge	1,27 km
Belagsart	Wassergebundener Weg
Mangel	Schlecht befahrbar
Anmerkung	Teils unbefahrbar
Empfehlung	Wird nicht Teil des Freizeitnetzes aufgrund der schlechten Wegequalität dieser Strecke und der angrenzenden Mangelstrecken WQ-Bwd-18 und WQ-Bwd-20.

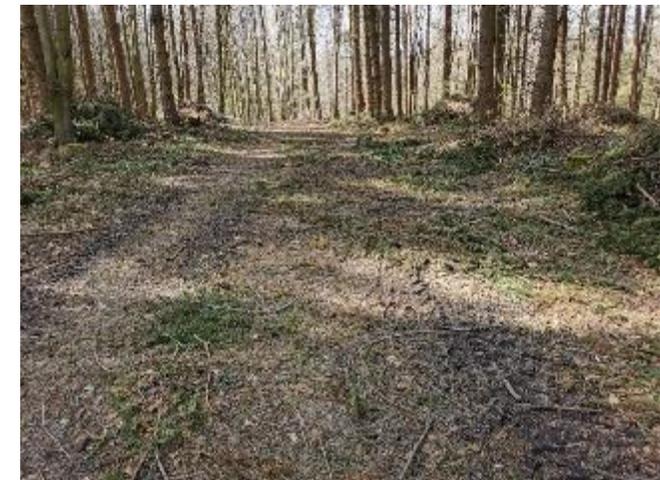
Abschnitt	WQ-Bwd-22
Lage	Bundhorst (L 67)
Gemeinde	Stolpe
Amt	Bokhorst-Wankendorf
Länge	3,76 km
Belagsart	Asphalt
Mangel	Klassifizierte Straße ohne Radweg
Anmerkung	Kein Freizeitnetz Alltagsverbindung 2. Ordnung
Empfehlung	Neubau eines straßenbegl. Radwegs mit 2,5 m Breite
Kosten	Ca. 1.150.000 € netto

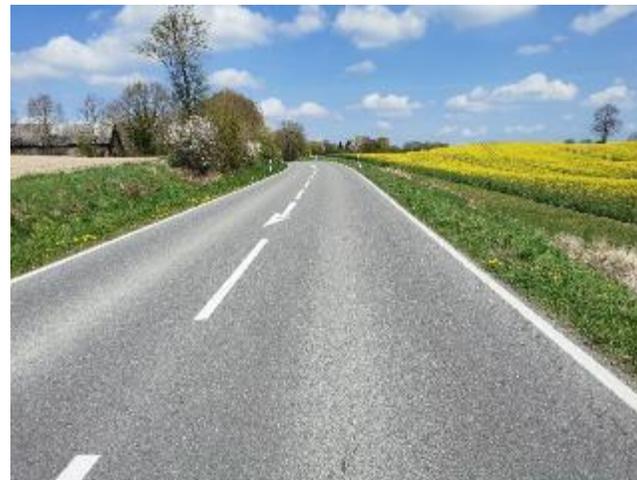
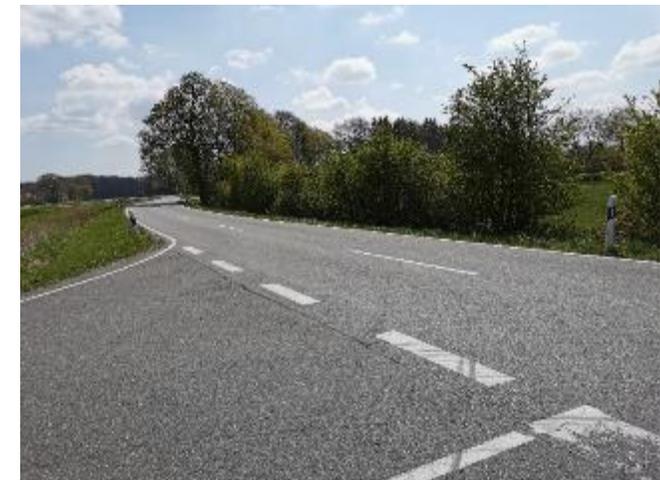
Abschnitt	WQ-Bwd-26
Lage	Bockelhorner Weg (K 42)
Gemeinde	Wankendorf
Amt	Bokhorst-Wankendorf
Länge	2,55 km
Belagsart	Asphalt
Mangel	Klassifizierte Straße ohne Radweg
Anmerkung	Kein Freizeitnetz Alltagsverbindung 2. Ordnung
Empfehlung	Neubau eines straßenbegl. Radwegs mit 2,5 m Breite
Kosten	Ca. 700.000 € netto

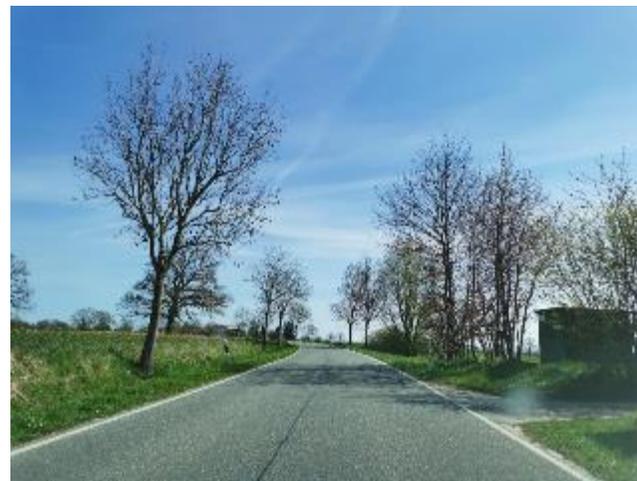
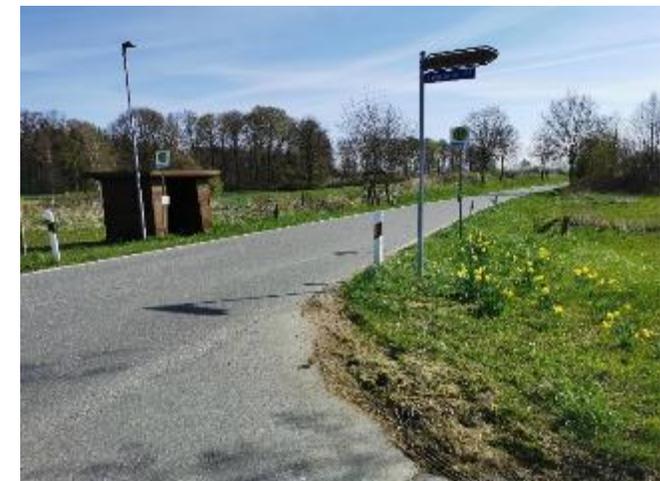
Abschnitt	WQ-Bwd-27
Lage	Bornhöveder Landstraße (K 43)
Gemeinde	Ruhwinkel
Amt	Bokhorst-Wankendorf
Länge	1,5 km
Belagsart	Wassergebundener Weg
Mangel	Schlecht befahrbar
Anmerkung	Raue Oberfläche, lose Steine Freizeitnetz Alltagsverbindung 1. Ordnung
Empfehlung	Umbau zu Asphaltdecke mit 2,5 m Breite
Kosten	Ca. 200.000 €

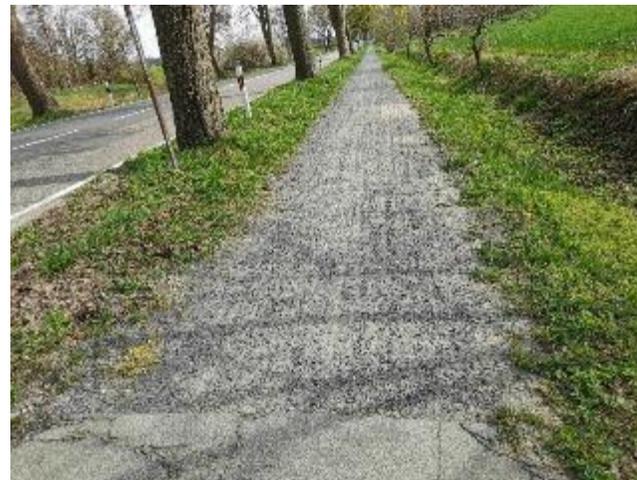
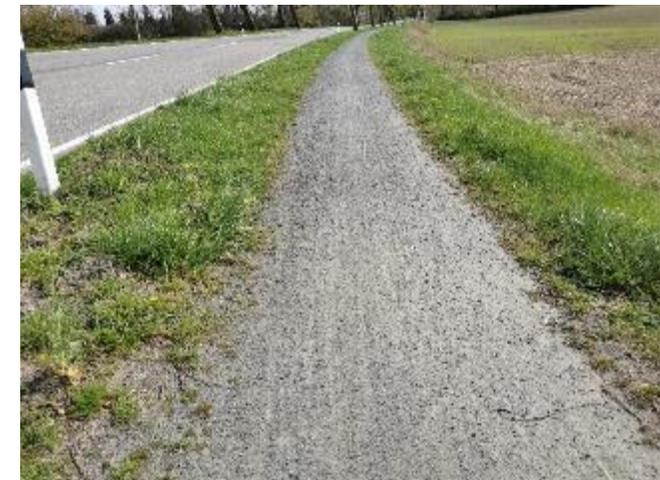
Abschnitt	WQ-Bwd-29
Lage	Perdöl (K 14)
Gemeinde	Belau
Amt	Bokhorst-Wankendorf
Länge	2,25 km
Belagsart	Asphalt
Mangel	Klassifizierte Straße ohne Radweg
Anmerkung	Kann bei viel Verkehr gefährlich für Radfahrer*innen werden durch seitliche Abbruchkanten. Kein Freizeitnetz Alltagsverbindung 2. Ordnung
Empfehlung	Wird nicht mit in das beschilderte Radwegenetz aufgenommen. Dennoch Sicherung durch Markierung durch Schutzstreifen empfohlen, zudem Sanierung der Straßenseiten
Kosten	Ca. 170.000 € netto

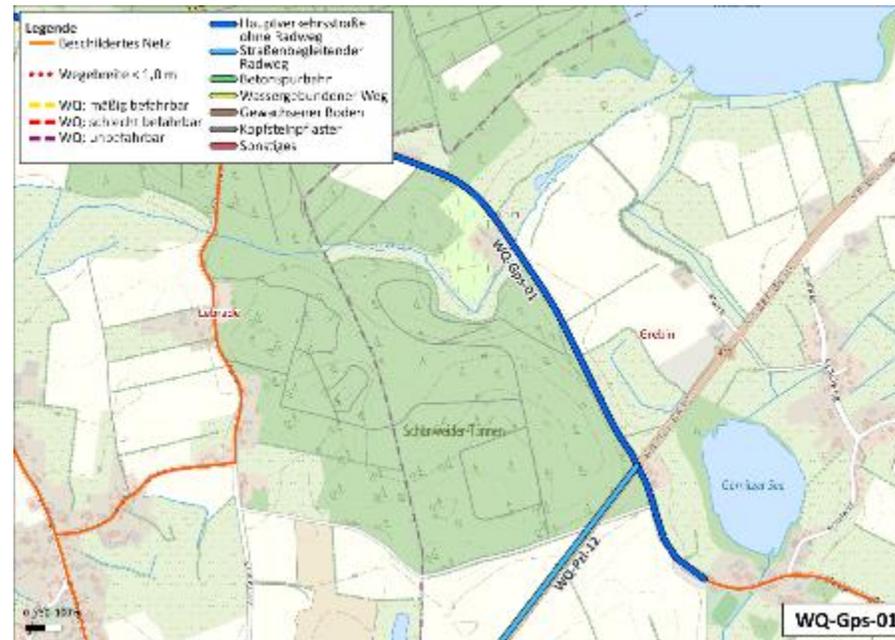
Abschnitt	WQ-Gps-01
Lage	Altmühlen (K 25)
Gemeinde	Lebrade und Grebin
Amt	Großer Plöner See
Länge	2,0 km
Belagsart	Asphalt
Mangel	Klassifizierte Straße ohne Radweg
Anmerkung	Freizeitnetz und Alltagsverbindung 1. Ordnung
Empfehlung	Neubau eines straßenbegl. Radwegs mit 2,5 m Breite
Kosten	Ca. 610.000 € netto

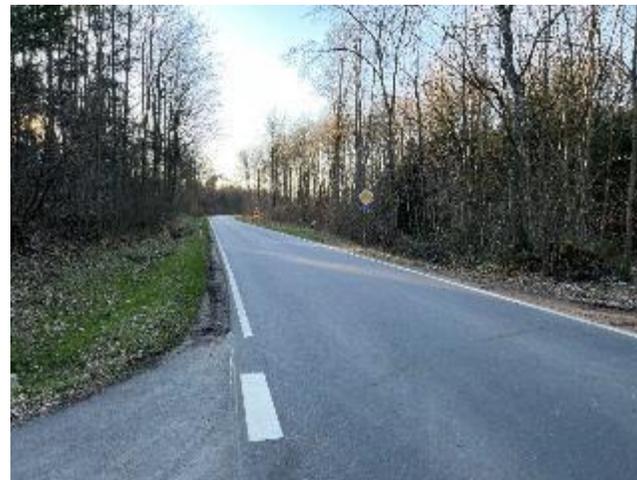
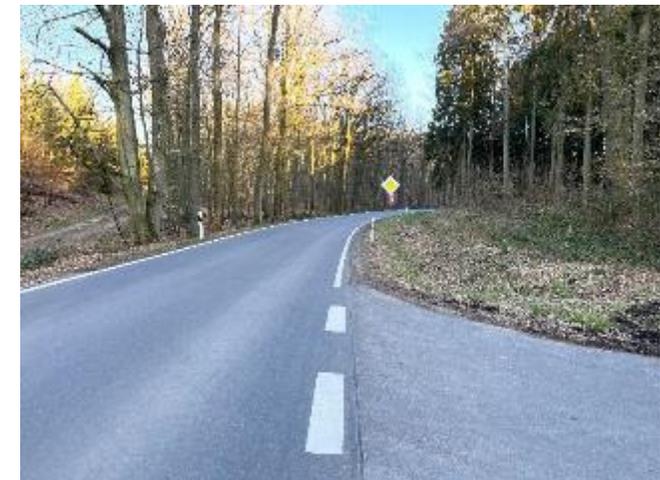
Abschnitt	WQ-Gps-02
Lage	Auf den Fahren und Mohrbarg
Gemeinde	Rathjensdorf und Lebrade
Amt	Großer Plöner See
Länge	1,44 km
Belagsart	Wassergebundener Weg
Mangel	Schlecht befahrbar
Anmerkung	Schlaglöcher
Empfehlung	Sanierung der wassergebundenen Decke
Kosten	Ca. 43.000 € netto

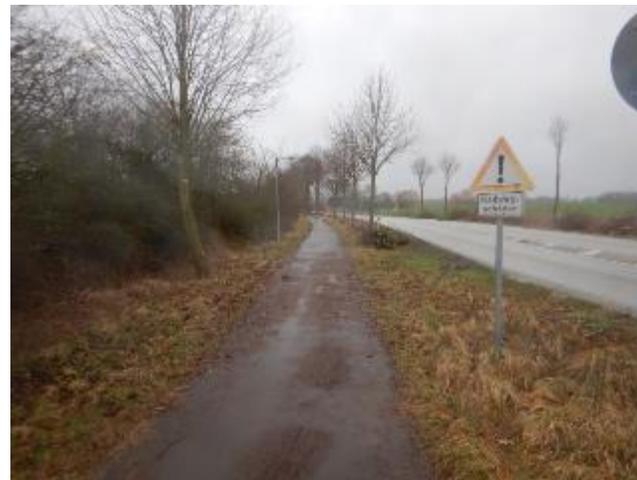
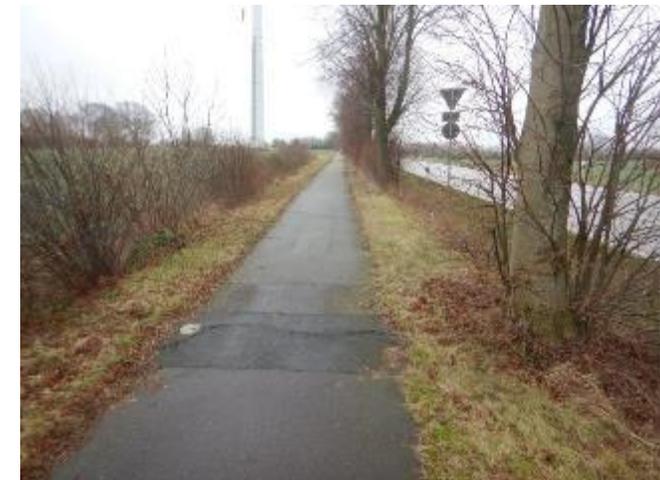
Abschnitt	WQ-Pro-03
Lage	Dorfring
Gemeinde	Fargau-Pratjau und Köhn
Amt	Selent/Schlesen und Probstei
Länge	2,16 km
Belagsart	Betonspurbahn
Mangel	Schlecht befahrbar
Anmerkung	Südliche Alternativstrecke vorhanden.
Empfehlung	Abschnitt ist nicht Bestandteil des neuen Freizeitnetzes aufgrund von schlechter Wegequalität und der vorhandenen Parallelführung.

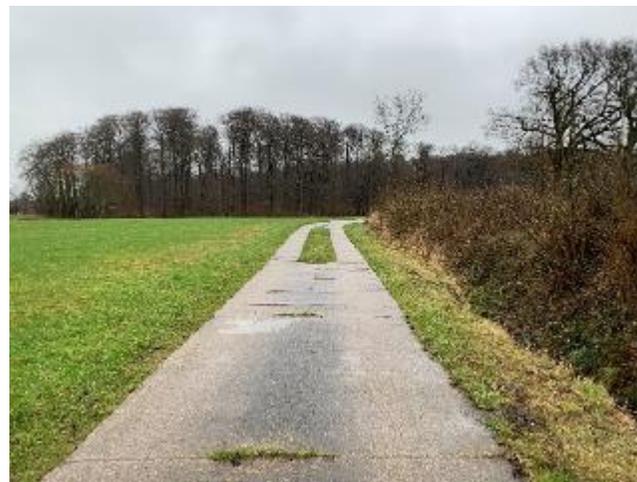
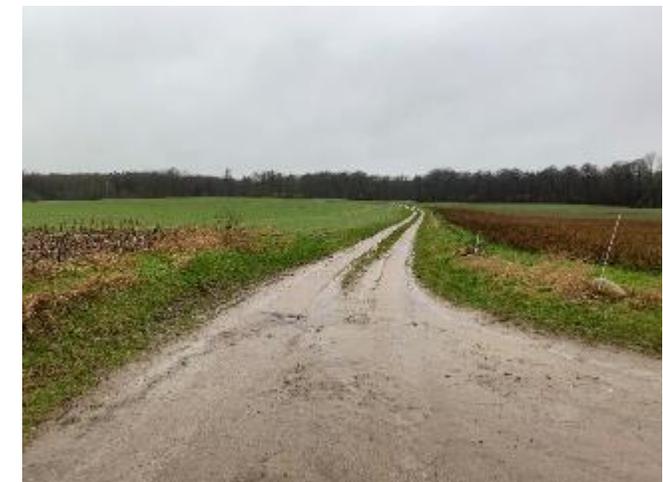
Abschnitt	WQ-Pro-06
Lage	Radweg zwischen Wendtorf und Barsbek
Gemeinde	Barsbek
Amt	Probstei
Länge	270 m
Belagsart	Wassergebundener Weg
Mangel	Unbefahrbar
Anmerkung	Sehr matschiger Wegeabschnitt
Empfehlung	Erneuerung der wassergebundenen Decke durch neuen Schotter
Kosten	Ca. 13.000 € netto

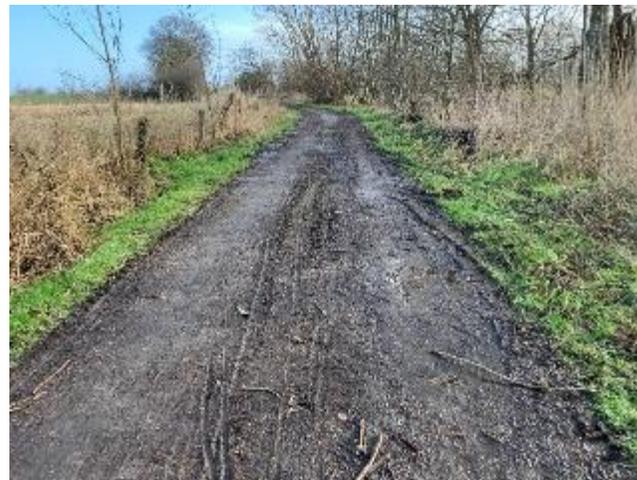
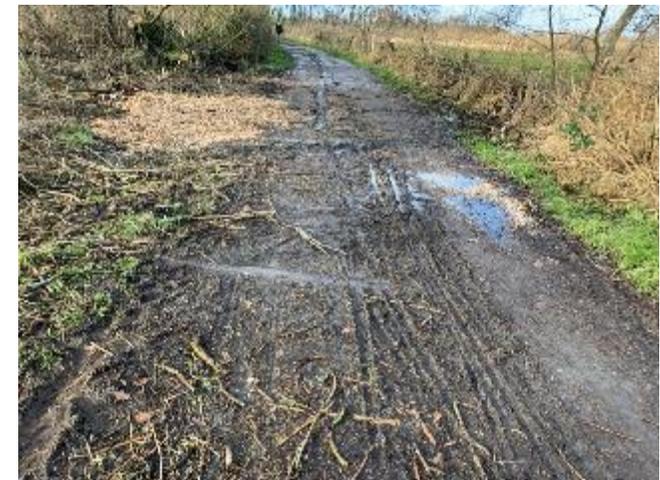
Abschnitt	WQ-Pro-11
Lage	Große Mühlenstraße und Im Dorfe (K 13)
Gemeinde	Schönberg (Holstein) und Krummbek
Amt	Probstei
Länge	1,24 km
Belagsart	Asphalt
Mangel	Schlecht befahrbar
Anmerkung	Radwegeschäden durch aufgerissene Asphaltdecke. Freizeitnetz + Alltagsverbindung 1. Ordnung
Empfehlung	Instandsetzung der Asphaltdecke
Kosten	Ca. 170.000 € netto

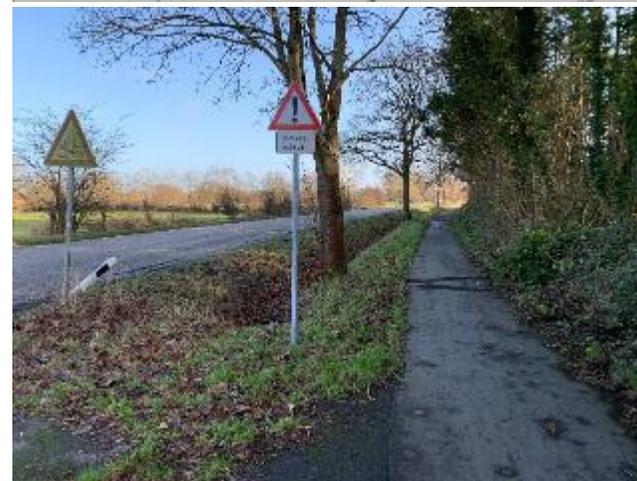
Abschnitt	WQ-Pro-12
Lage	Promenade am Schönberger Strand
Gemeinde	Schönberg (Holstein)
Amt	Probstei
Länge	251 m
Belagsart	Pflastersteine
Mangel	Schiebestrecke
Anmerkung	Fußgängerzone – Radfahren verboten.
Empfehlung	Keine Maßnahmenempfehlung.

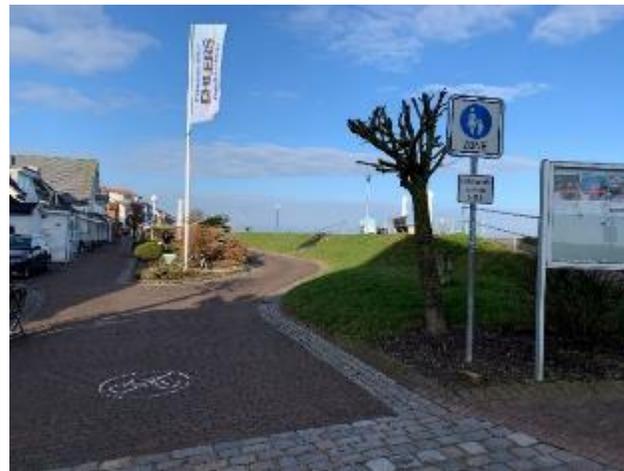
Abschnitt	WQ-Pro-13
Lage	Radweg um das NSG Strandseelandschaft bei Schmoel
Gemeinde	Stakendorf und Schwartbuck
Amt	Probstei und Lütjenburg
Länge	1,65 km
Belagsart	Wassergebundener Weg
Mangel	Schlecht befahrbar
Anmerkung	Naturnaher Weg entlang eines Naturschutzgebietes
Empfehlung	Keine Maßnahmenempfehlung, da es sich um einen Weg am NSG handelt. Die Wegweisung sollte jedoch mit dem Hinweis-Piktogramm „schlechte Wegequalität“ versehen werden.

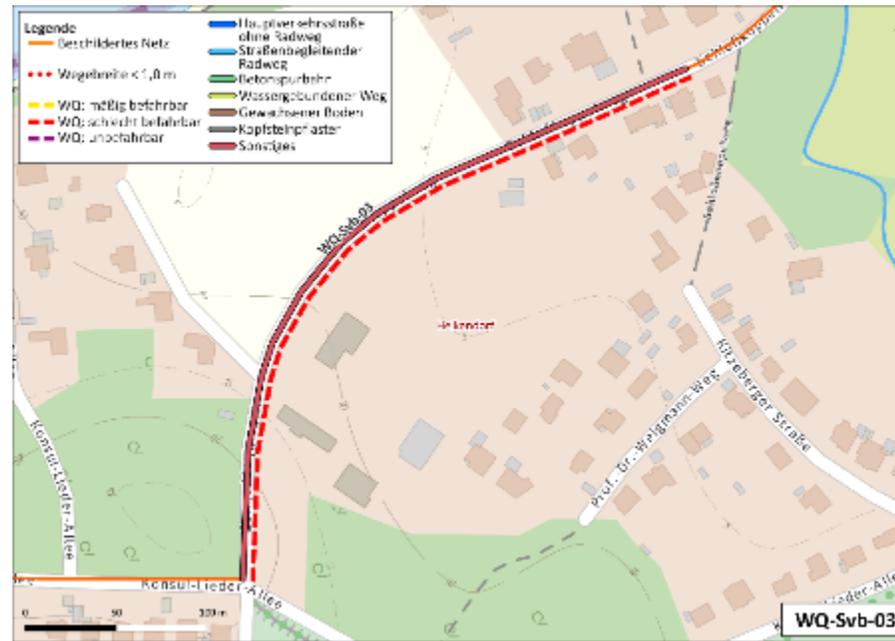
Abschnitt	WQ-Svb-03
Lage	Schloßkoppelweg
Gemeinde	Heikendorf
Amt	Schrevenborn
Länge	411 m
Belagsart	Asphalt
Mangel	Schlecht befahrbar durch Schäden im Belag
Anmerkung	Freizeitnetz + Alltagsverbindung 2. Ordnung
Empfehlung	Oberflächensanierung
Kosten	Ca. 40.000 € netto

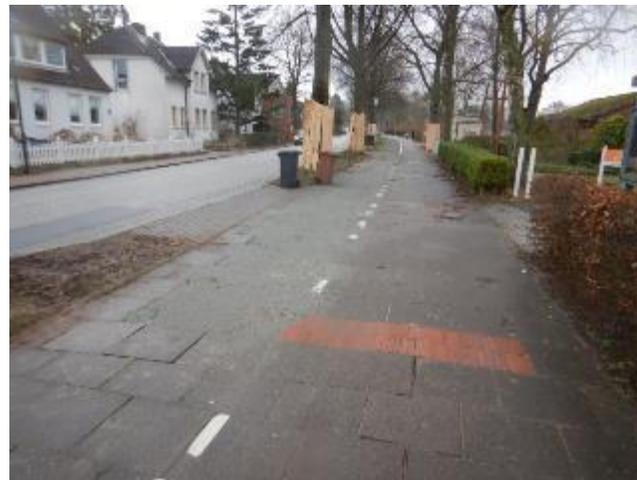
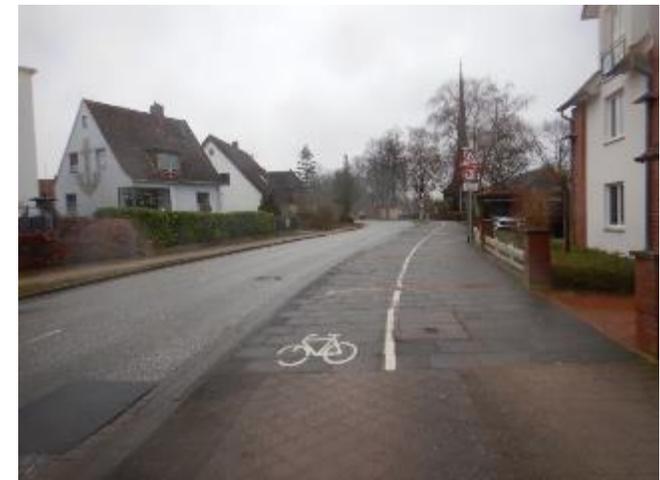
Abschnitt	WQ-Svb-05
Lage	Radweg entlang der Kieler Förde
Gemeinde	Heikendorf
Amt	Schrevenborn
Länge	932 m
Belagsart	Asphalt
Mangel	Regelmäßig temporär geschlossen (Munitionslager)
Anmerkung	Temporär geschlossene Strecken sollten (wenn möglich) nicht ausgewiesen werden, jedoch ist die Alternative über Brodersdorf ein erheblicher Umweg.
Empfehlung	Keine Maßnahmenempfehlung, da bereits große Hinweisschilder vorhanden. Eine Alternativstrecke zwischen Heikendorf und Laboe wäre sinnvoll (erste Planungen sind bereits vorhanden).

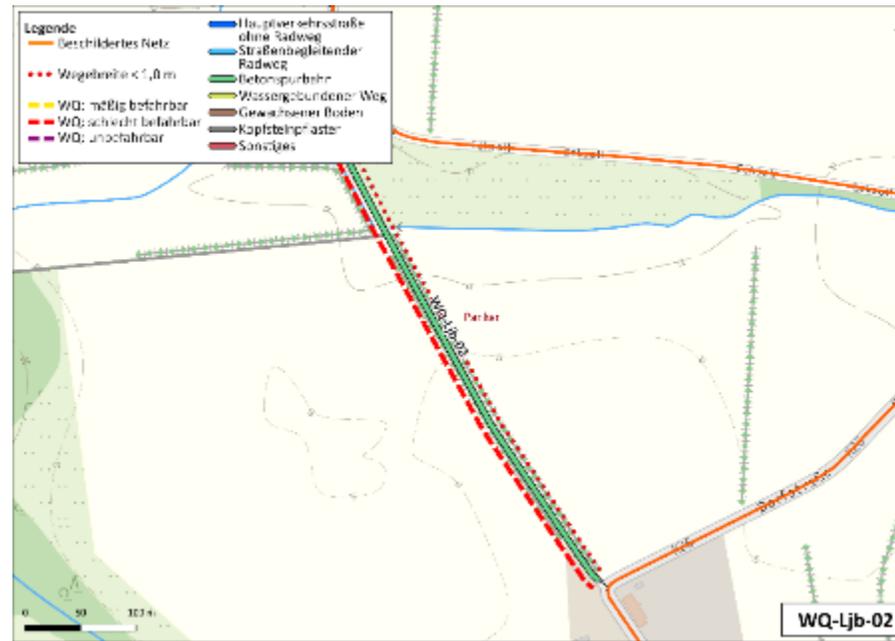
Abschnitt	WQ-Ljb-02
Lage	Radweg bei Matzwitz
Gemeinde	Panker
Amt	Lütjenburg
Länge	530 m
Belagsart	Betonspurbahn
Mangel	Schlecht befahrbar
Anmerkung	Durchgängige Belagsschäden
Empfehlung	Aufgrund der Parallelführung und der schlecht befahrbaren Spurbahnen ist dieser Abschnitt nicht mehr Teil des Freizeitnetzes.

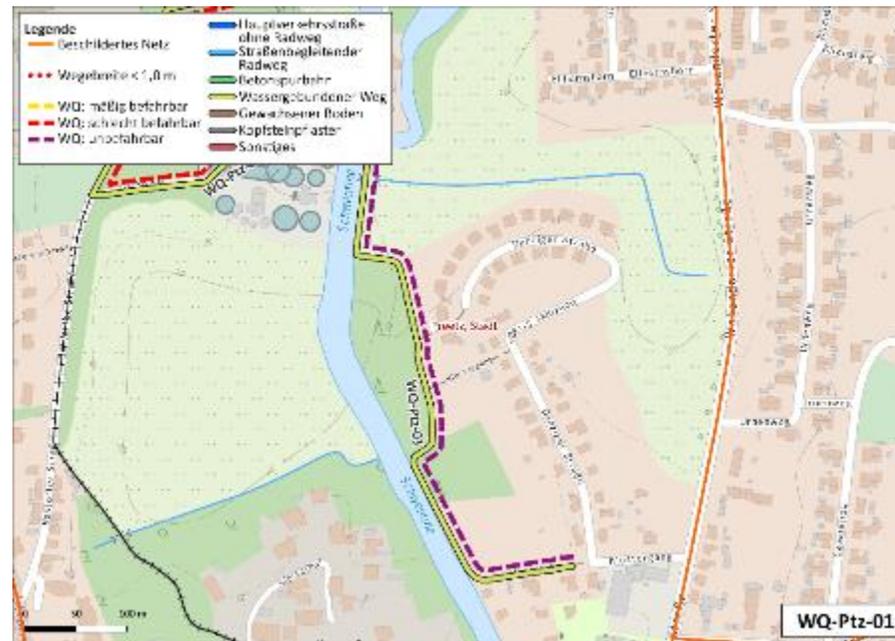
Abschnitt	WQ-Ptz-01
Lage	Klostergang
Gemeinde	Preetz, Stadt
Amt	Preetz
Länge	661 m
Belagsart	Wassergebundener Weg
Mangel	Unbefahrbar
Anmerkung	Warnschilder „Gummistiefel ratsam“ vorhanden
Empfehlung	Dieser unbefahrbare Weg kann nicht Teil eines beschilderten Freizeitnetzes sein.
