Anhang 1: Befahrungsergebnisse Radwegekonzept Kreis Plön

Punktuelle und lineare Mängel am beschilderten Freizeitnetz im Kreis Plön

Mangelstrecken im Kreis Plön - Vorbemerkungen zur Dokumentation -

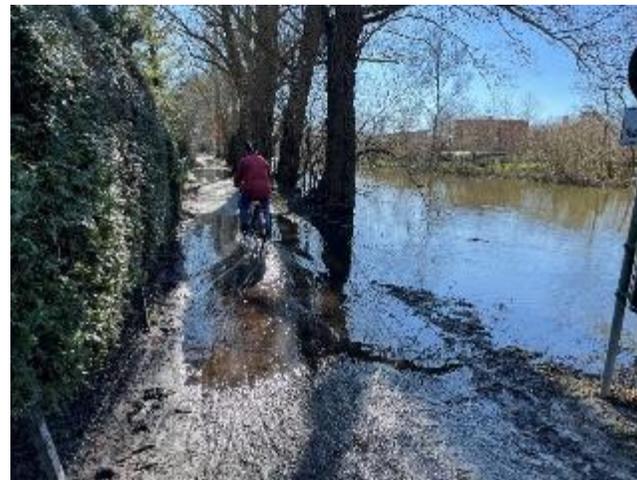
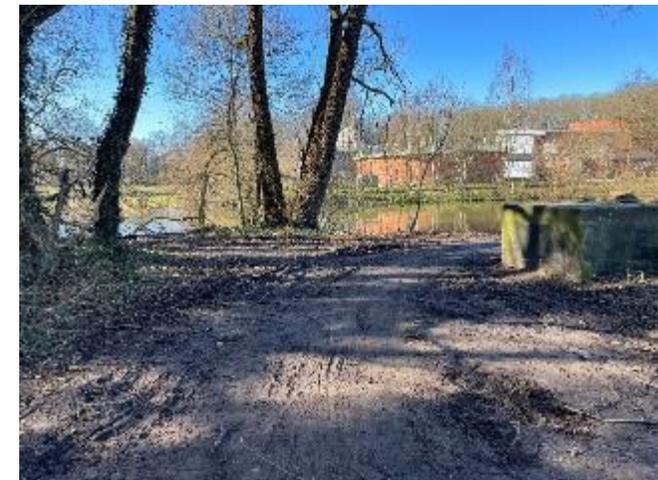
Abschnitt	WQ-Ptz-02
Lage	Rastorfer Straße
Gemeinde	Schwentinal Stadt und Preetz Stadt
Amt	Preetz und Schwentinal
Länge	1,9 km
Belagsart	Wassergebundener Weg
Mangel	Schlecht befahrbar
Anmerkung	Weicher Boden mit teilweise tiefen Furchen.
Empfehlung	Es handelt sich um eine Reit- und nicht um einen Radweg. Dieser Weg ist nicht Teil des Freizeitnetzes.

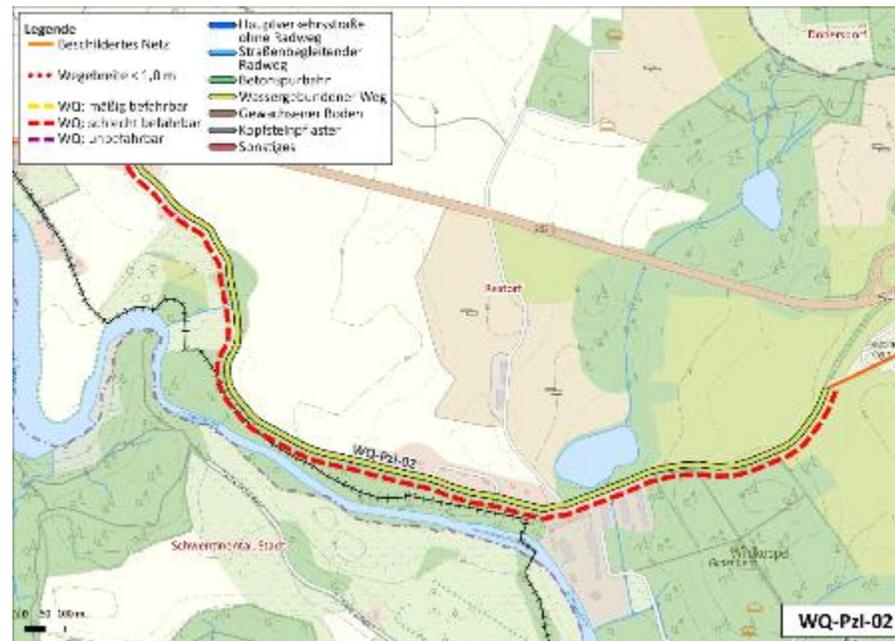
Abschnitt	WQ-Pzl-02
Lage	Rastorfer Weg und Lange Reihe
Gemeinde	Rastorf
Amt	Preetz-Land
Länge	2,45 km
Belagsart	Wassergebundener Weg
Mangel	Schlecht befahrbar
Anmerkung	Viele Schlaglöcher und teilweise Kopfsteinpflaster
Empfehlung	Rückbau des Kopfsteinpflasters und Ersatz durch durchgängige wassergebundene Decke, zudem Ausbesserung der vorhandenen wassergebundene Decke
Kosten	Ca. 250.000 € netto

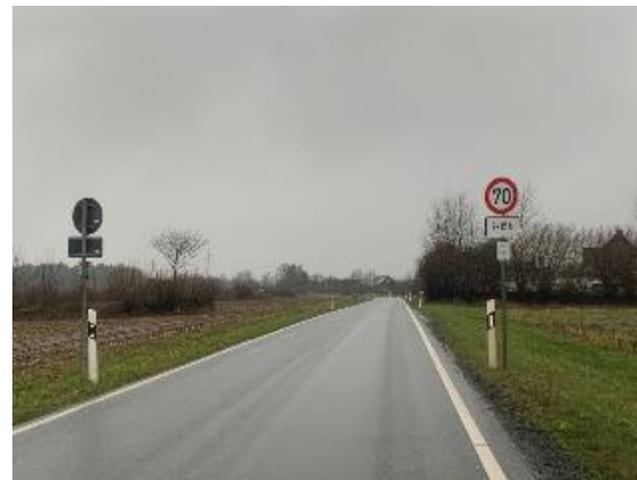
Abschnitt	WQ-Pzl-04
Lage	Gut Wittenberg und Hohenhütten
Gemeinde	Martensrade und Lehmkuhlen
Amt	Selent/Schlesien u. Preetz-Land
Länge	3,2 km
Belagsart	Wassergebundener Weg
Mangel	Unbefahrbar
Anmerkung	Keine alternative Nord-Süd-Verbindung ohne große Umwege vorhanden, deshalb ist diese Strecke nach wie vor Teil des Freizeitnetzes.
Empfehlung	Ausbesserung der wassergebundenen Decke
Kosten	Ca. 180.000 € netto

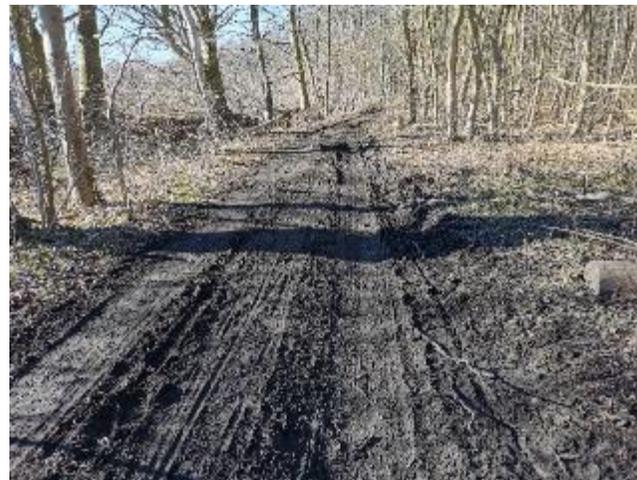
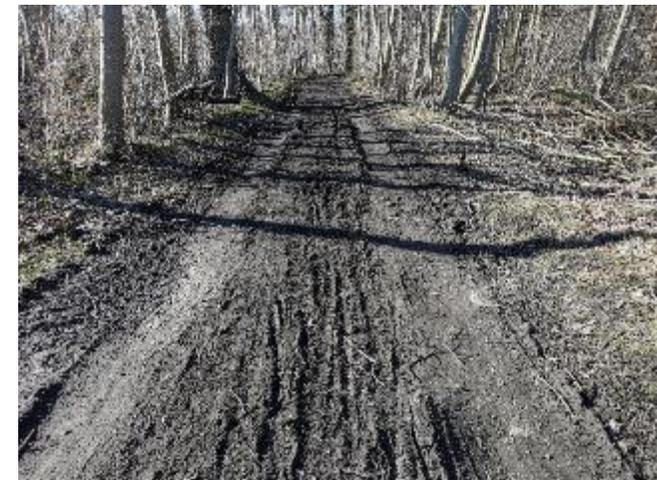
Abschnitt	WQ-Pzl-15
Lage	Radweg bei Preetz am Lanker See
Gemeinde	Kühren
Amt	Preetz-Land
Länge	90 m
Belagsart	Wassergebundener Weg
Mangel	Schlecht befahrbar
Anmerkung	
Empfehlung	Nicht mehr Bestandteil des Freizeitnetzes.

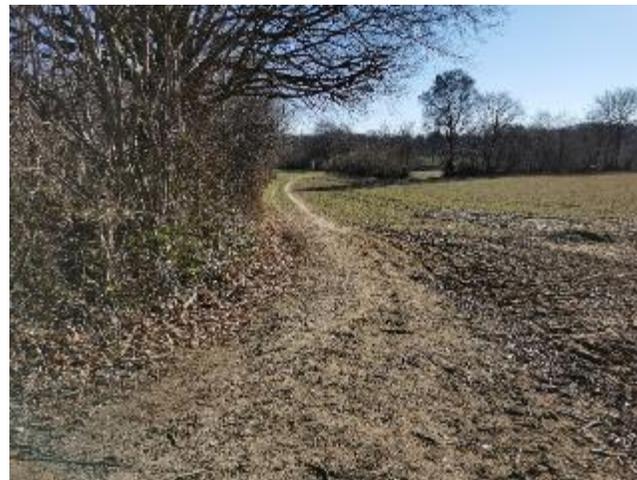
Abschnitt	WQ-Pzl-16
Lage	Appelwarder
Gemeinde	Kühren
Amt	Preetz-Land
Länge	403 m
Belagsart	Wassergebundener Weg
Mangel	Schlecht befahrbar
Anmerkung	
Empfehlung	Nicht mehr Bestandteil des Freizeitnetzes.

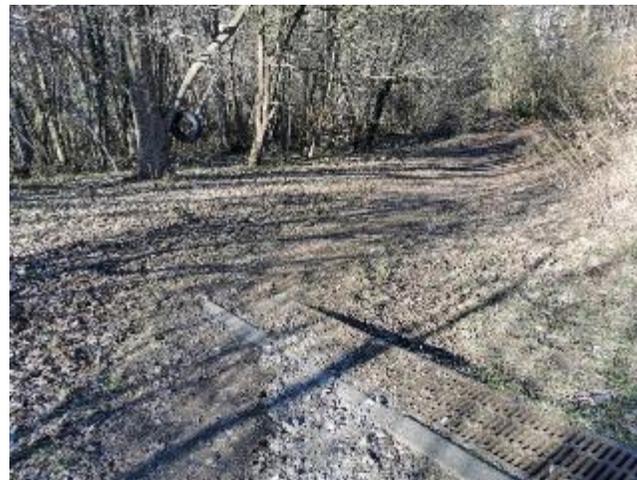
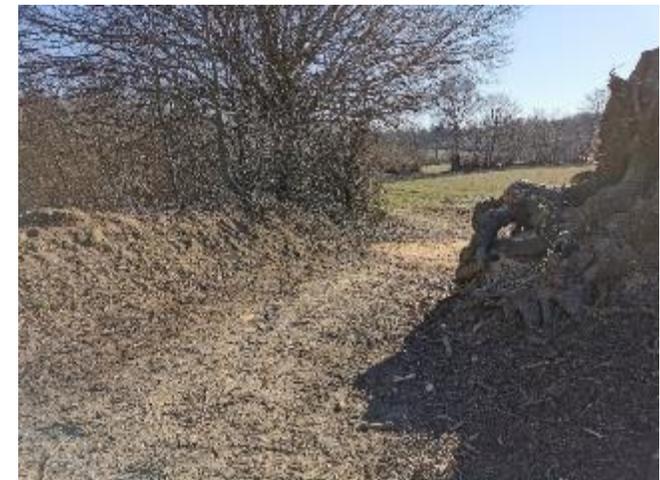
Abschnitt	WQ-Pzl-18
Lage	Hochmuthskate und Hof Siek
Gemeinde	Bothkamp
Amt	Preetz-Land
Länge	1,97 km
Belagsart	Wassergebundener Weg
Mangel	Unbefahrbar
Anmerkung	Anbindung an das Kreisnetz Rendsburg-Eckernförde
Empfehlung	Sanierung bzw. Ausbesserung der wassergebundenen Decke
Kosten	Ca. 100.000 € netto

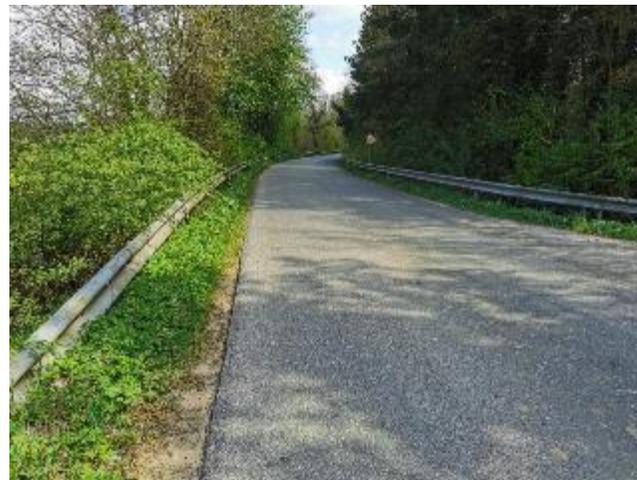
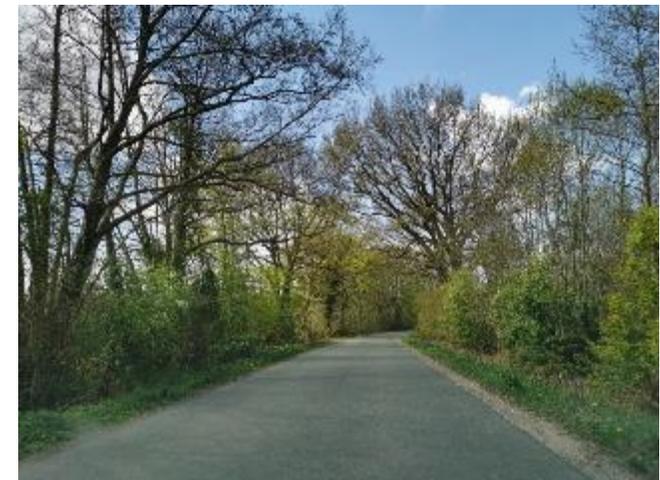
Abschnitt	WQ-Pzl-24
Lage	Bormsdorf
Gemeinde	Postfeld und Löptin
Amt	Preetz-Land
Länge	1,56 km
Belagsart	Asphalt
Mangel	Klassifizierte Straße ohne Radweg
Anmerkung	Tempo 70 Freizeitnetz Keine relevante Alltagsverbindung
Empfehlung	Sicherung durch Markierung eines beidseitigen Schutzstreifens
Kosten	Ca. 30.000 € netto

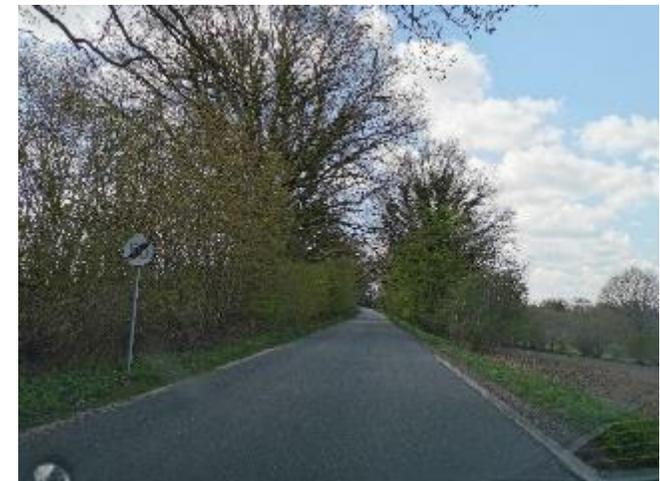
Abschnitt	WQ-Pzl-25
Lage	Nettelseer Straße
Gemeinde	Kühren
Amt	Preetz-Land
Länge	911 m
Belagsart	Asphalt
Mangel	Schlecht befahrbar
Anmerkung	Schnelle klassifizierte Straße ohne Radweg, kurvig Kein Freizeitnetz Alltagsverbindung 1. Ordnung
Empfehlung	Ohne Radweg ist diese Strecke zu gefährlich, um Bestandteil des Freizeitnetzes zu sein. Radwegebau sehr sinnvoll!
Kosten	Ca. 280.000 € netto

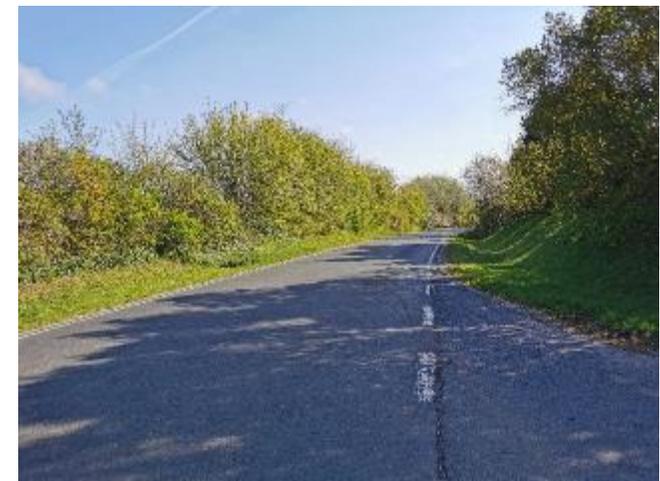
Abschnitt	WQ-Pzl-26
Lage	Radweg bei Postfeld
Gemeinde	Löptin
Amt	Preetz-Land
Länge	769 m
Belagsart	Wassergebundener Weg
Mangel	Schlecht befahrbar
Anmerkung	Teils nur als Spurbahn befahrbar
Empfehlung	durchgehender Ausbau der wassergebundenen Decke auf volle Breite (3m) des Wegs
Kosten	Ca. 60.000 € netto

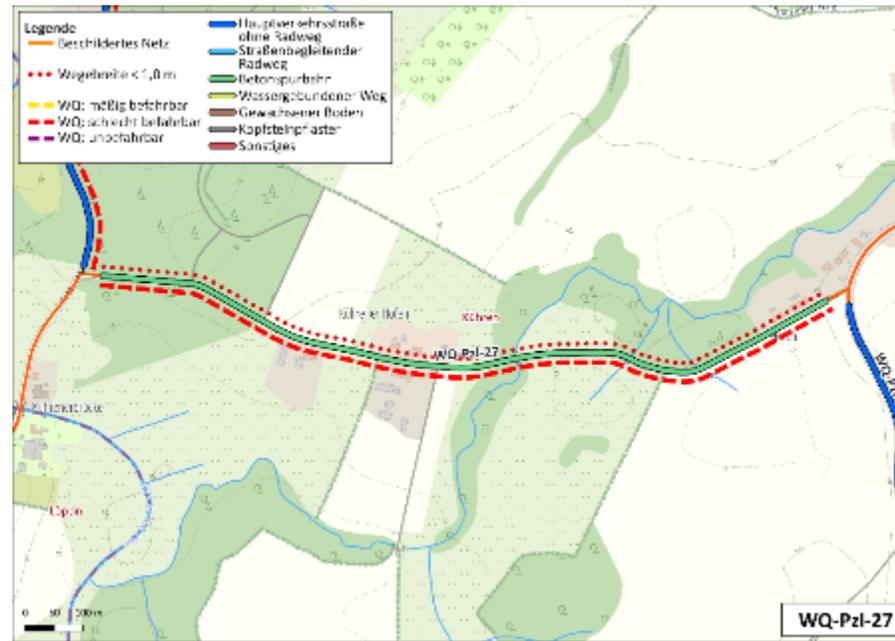
Abschnitt	WQ-Pzl-27
Lage	Kührener Höfen
Gemeinde	Kühren
Amt	Preetz-Land
Länge	1,31 km
Belagsart	Betonspurbahn
Mangel	Schlechte Qualität
Anmerkung	
Empfehlung	Umbau des Wegs in wassergebundene Decke durch Aufbrechen der Spurbahnen
Kosten	Ca. 25.000 € netto

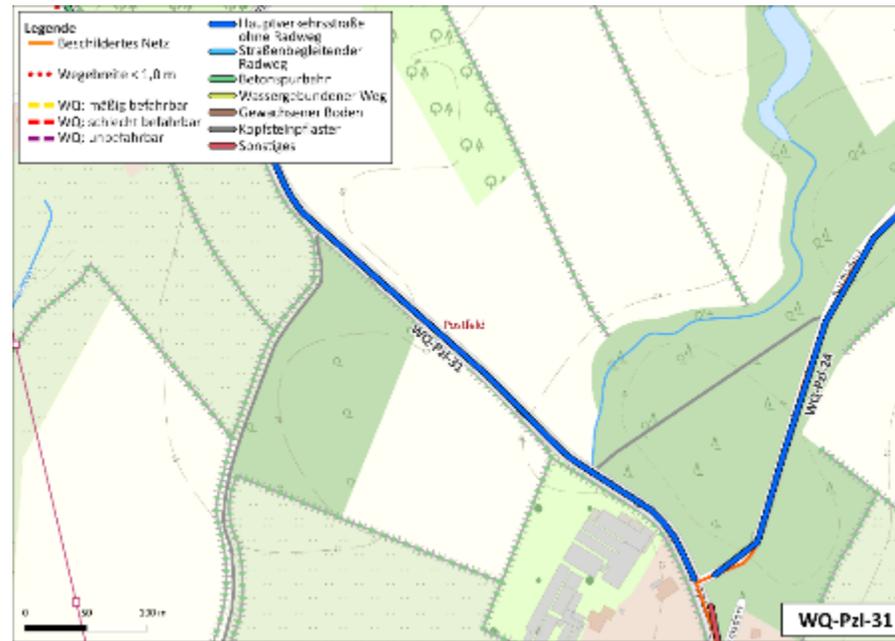
Abschnitt	WQ-Pzl-31
Lage	Bromsdorf (K 34)
Gemeinde	Postfeld
Amt	Preetz-Land
Länge	575 m
Belagsart	Asphalt
Mangel	Klassifizierte Straße ohne Radweg
Anmerkung	Tempo 100 Freizeitnetz + Alltagsverbindung 1. Ordnung
Empfehlung	Neubau eines straßenbegl. Radwegs mit 2,5 m Breite
Kosten	Ca. 175.000 € netto

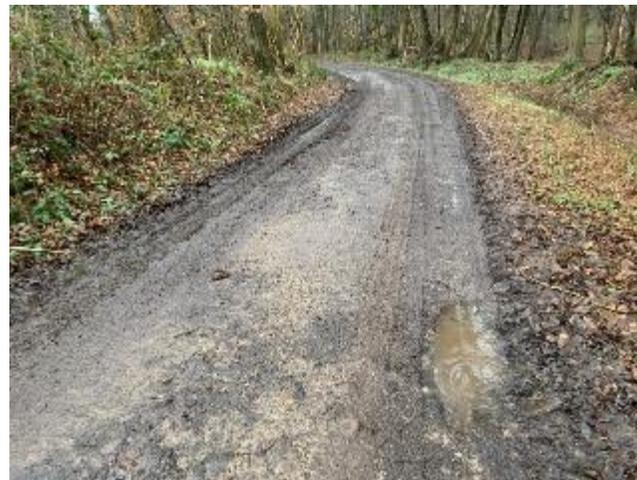
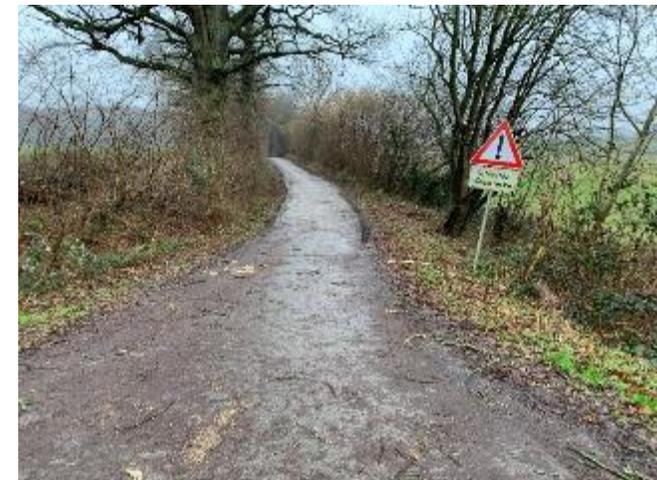
Abschnitt	WQ-Sel-02
Lage	Radweg bei Haferklinten
Gemeinde	Martensrade
Amt	Selent/Schlesen
Länge	1,08 km
Belagsart	Wassergebundener Weg
Mangel	Unbefahrbar
Anmerkung	
Empfehlung	Wird nicht Teil des zukünftigen Freizeitnetzes.

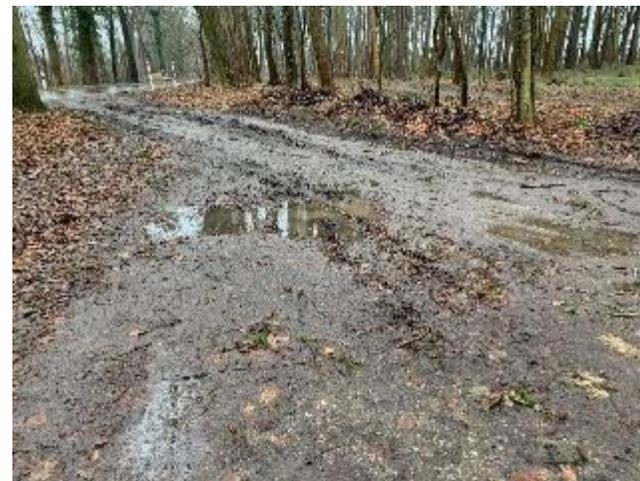
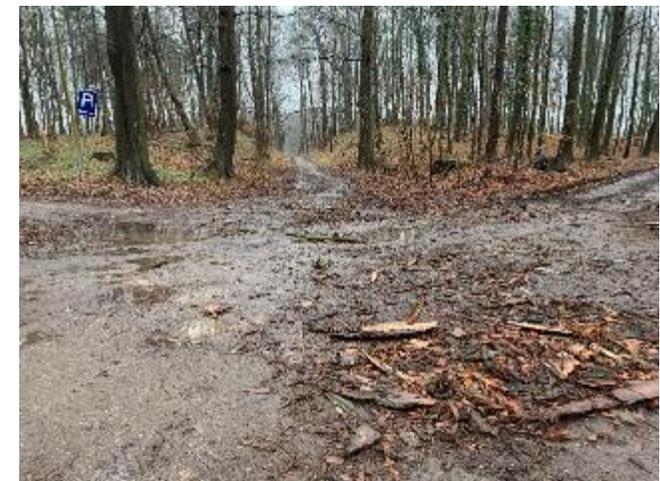
Abschnitt	WQ-Sel-03
Lage	Radweg bei Gut Salzau
Gemeinde	Fargau-Pratjau
Amt	Selent/Schlesien
Länge	850 m
Belagsart	Wassergebundener Weg
Mangel	Unbefahrbar
Anmerkung	matschig und viele Schlaglöcher – Weg führt außerdem zum Gut Salzau (Privatbesitz, nicht permanent passierbar)
Empfehlung	Wird nicht Teil des zukünftigen Freizeitnetzes.

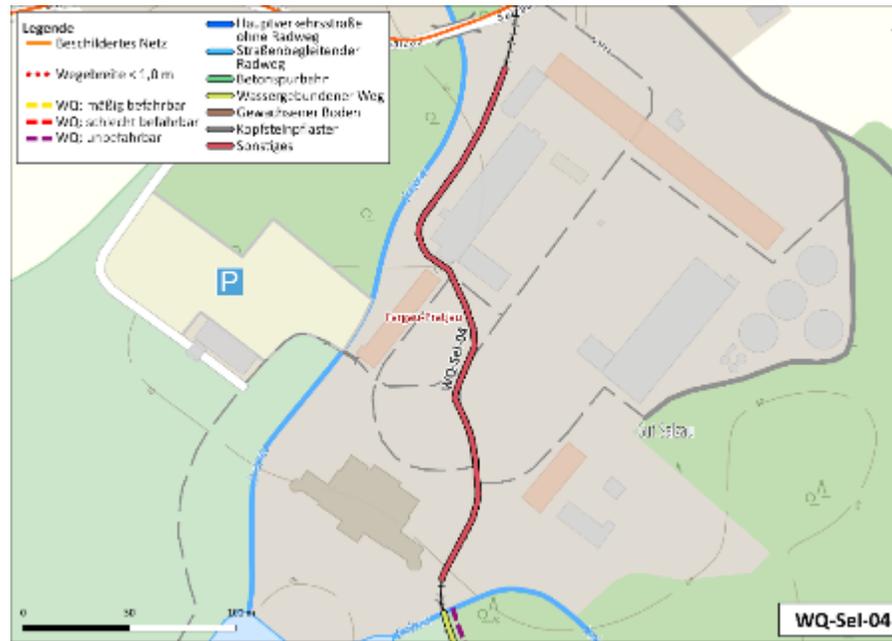
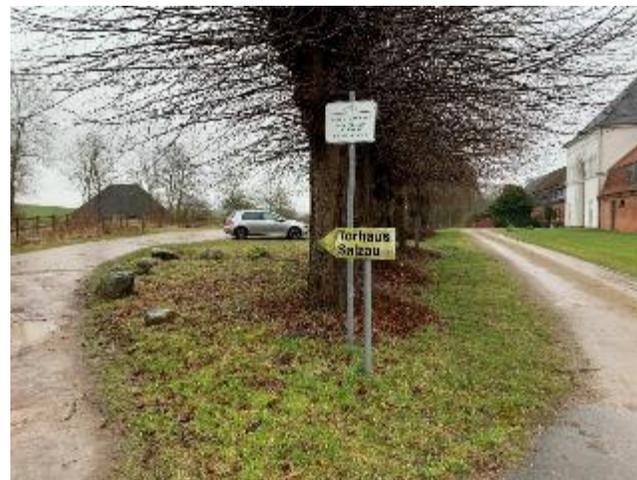
Abschnitt	WQ-Sel-04
Lage	Radweg über Gut Salzau
Gemeinde	Fargau-Pratjau
Amt	Selent/Schlesen
Länge	267 m
Belagsart	Wassergebundener Weg
Mangel	Privatweg
Anmerkung	Führung über das Gut Salzau ist nicht mehr erwünscht → Privatbesitz, die Schranke ist abends geschlossen
Empfehlung	Wird nicht Teil des zukünftigen Freizeitnetzes.

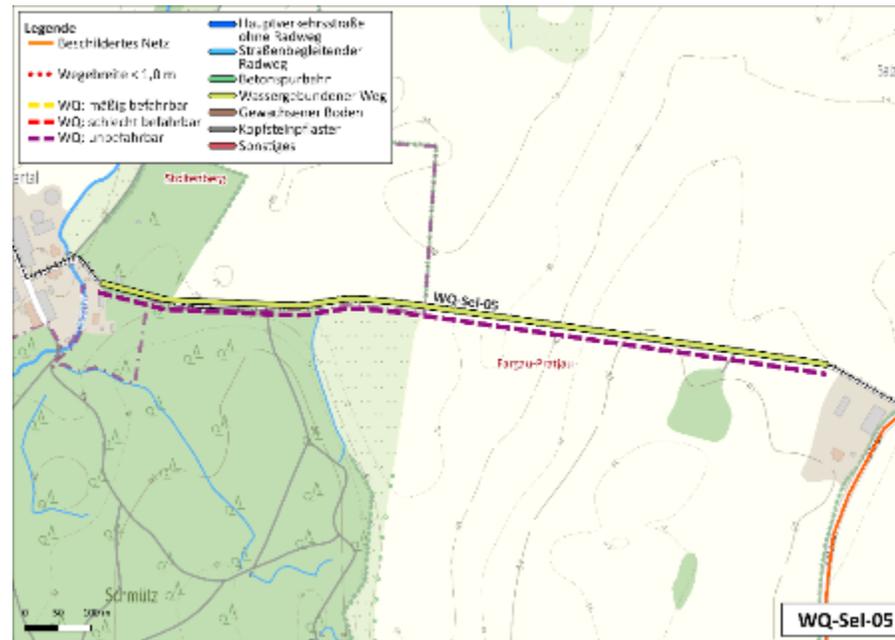
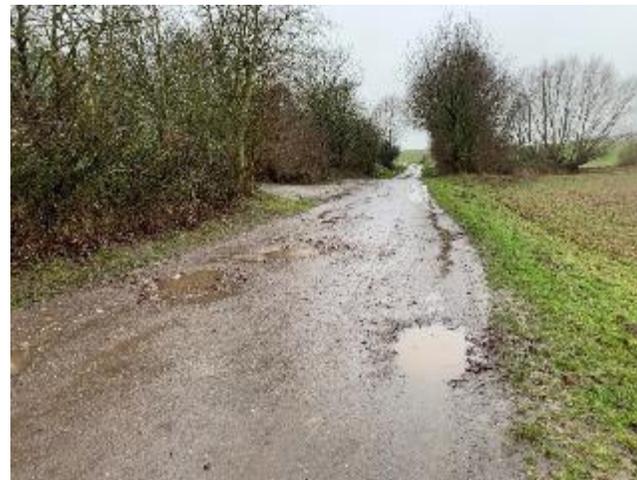
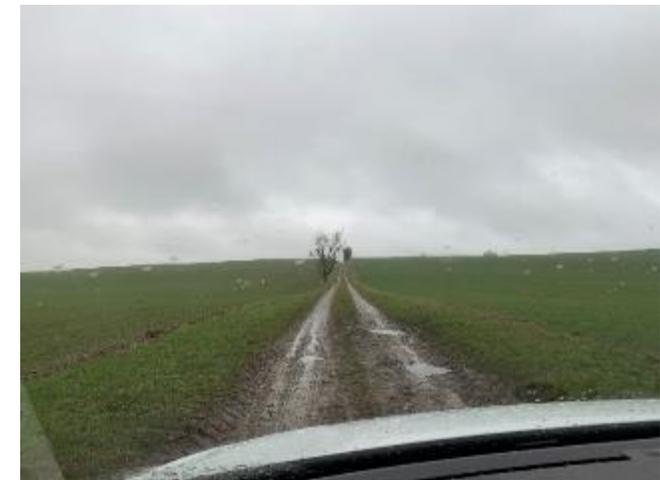
Abschnitt	WQ-Sel-05
Lage	Radweg zwischen Charlottental und Gut Salzau
Gemeinde	Stoltenberg und Fargau-Pratjau
Amt	Selent/Schlesien und Probstei
Länge	1,1 km
Belagsart	Wassergebundener Weg
Mangel	Unbefahrbar
Anmerkung	viele Schlaglöcher vorhanden
Empfehlung	Wird nicht Teil des zukünftigen Freizeitnetzes.

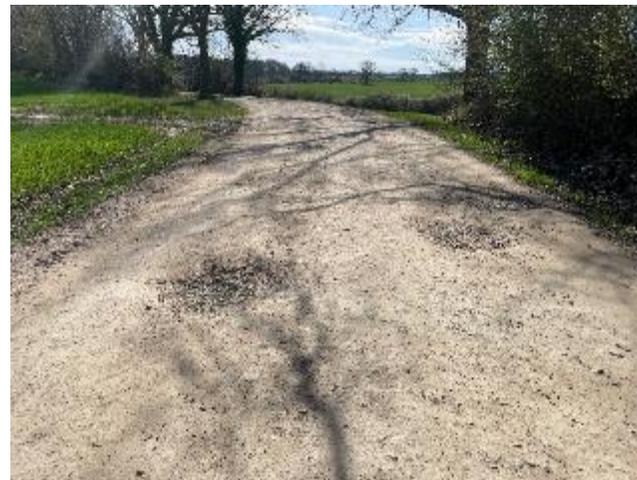
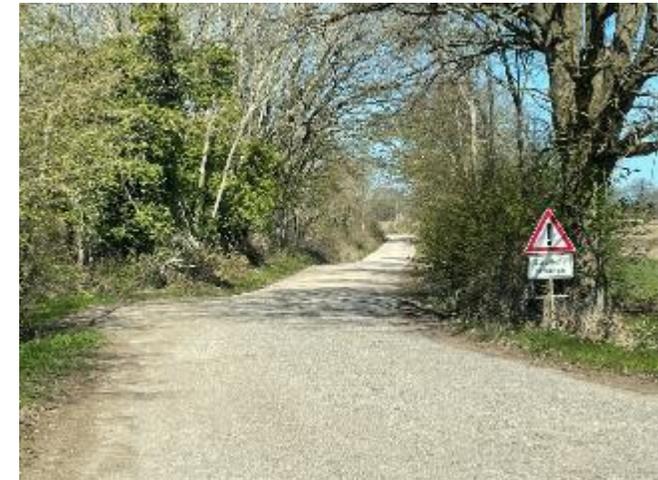
Abschnitt	WQ-Sel-07
Lage	Marienhorst
Gemeinde	Martensrade und Mucheln
Amt	Selent/Schlesen
Länge	1,57 km
Belagsart	Wassergebundener Weg
Mangel	Schlecht befahrbar
Anmerkung	Straßenschäden
Empfehlung	Ausbesserung der wassergebundenen Decke
Kosten	Ca. 75.000 € netto

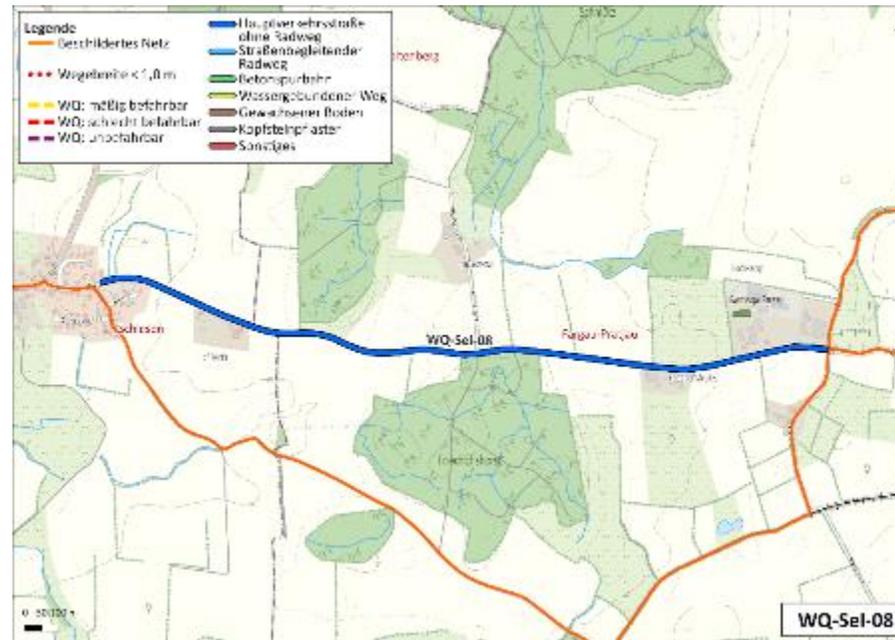
Abschnitt	WQ-Sel-08
Lage	Fargauer Straße, Friedrichsfelde und Hochkamp (K 28)
Gemeinde	Fargau-Pratjau
Amt	Selent/Schlesen
Länge	2,24 km
Belagsart	Asphalt
Mangel	Klassifizierte Straße ohne Radweg
Anmerkung	Kein Freizeitnetz Alltagsverbindung 1. Ordnung
Empfehlung	Neubau eines straßenbegl. Radwegs mit 2,5 m Breite
Kosten	Ca. 700.000 € netto

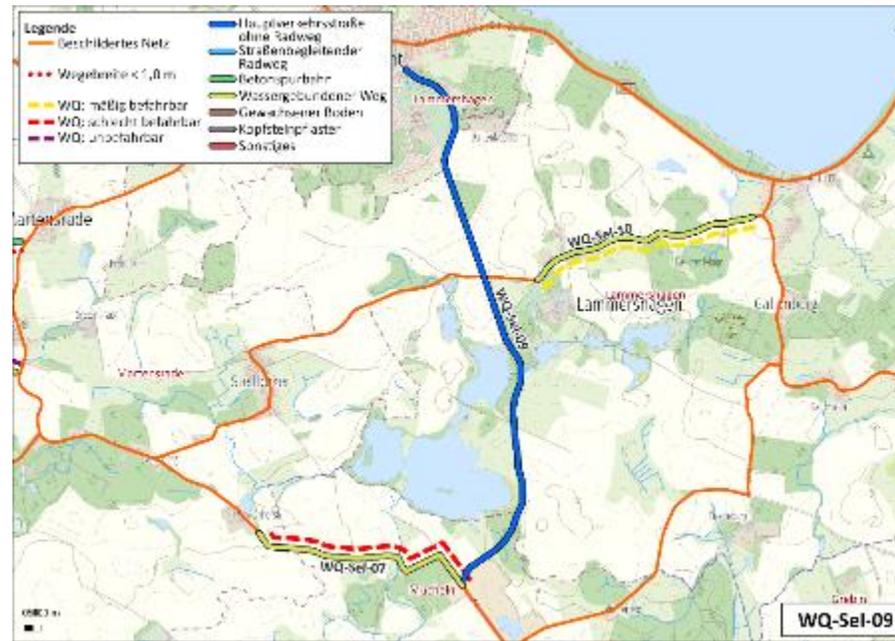
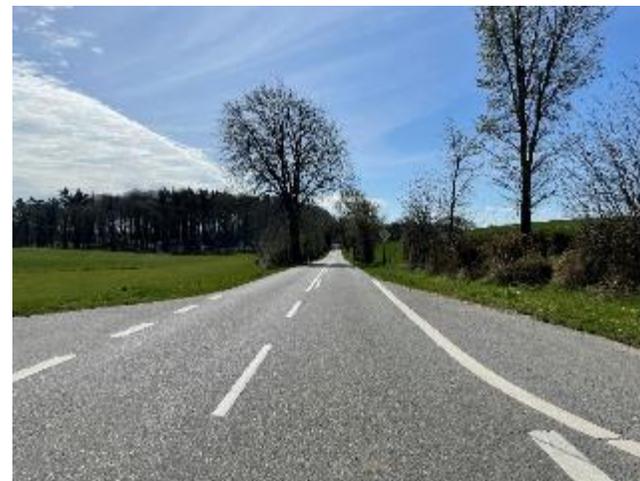
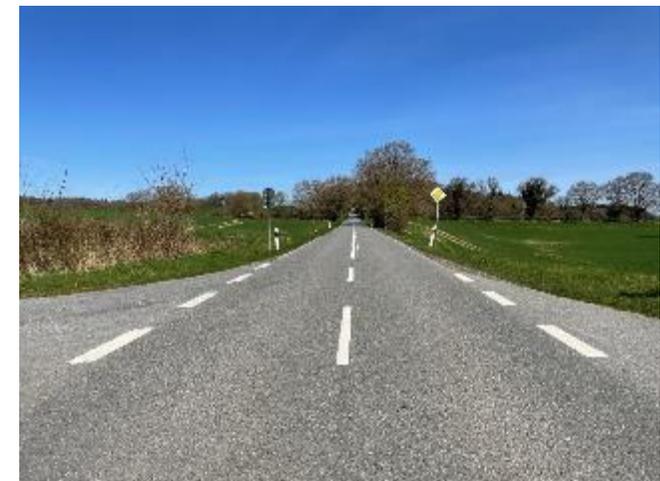
Abschnitt	WQ-Sel-09
Lage	L 53: Plöner Straße, Blumenhorst und Plöner Landstraße
Gemeinde	Mucheln und Lammershagen
Amt	Selent/Schlesien
Länge	3,8 km
Belagsart	Asphalt
Mangel	Klassifizierte Straße ohne Radweg
Anmerkung	Kein Freizeitnetz Alltagsverbindung 2. Ordnung
Empfehlung	Neubau eines straßenbegl. Radwegs mit 2,5 m Breite
Kosten	Ca. 1.160.000 € netto

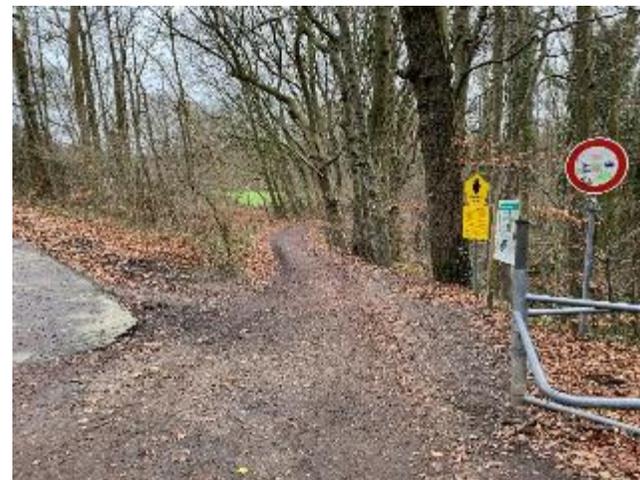
Abschnitt	WQ-Swt-03
Lage	Radweg auf Höhe des NSG Altarm der Schwentine
Gemeinde	Schwentental, Stadt
Amt	Schwentental
Länge	690 m
Belagsart	Wassergebundener Weg
Mangel	Schlecht befahrbar
Anmerkung	
Empfehlung	Sanierung der wassergebundenen Decke
Kosten	Ca. 20.000 € netto

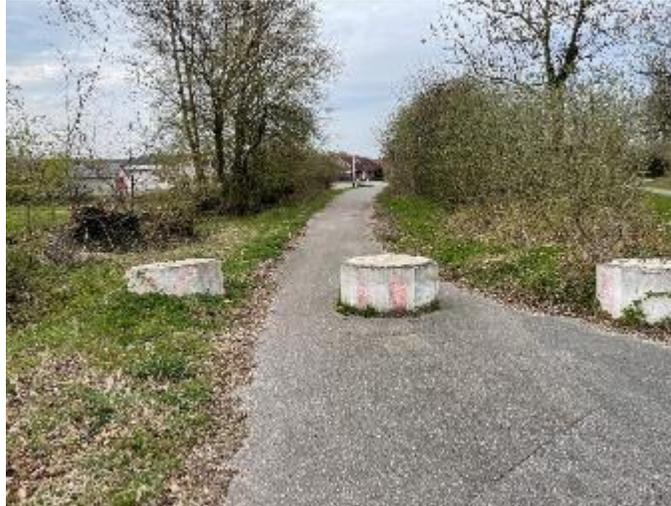
Bsp. Poller; nicht kontrastreich gekennzeichnet (PM-Ljb-02)

Nummer	PM-Ljb-02
Lage	Radeberg / Lütjenburger Straße (B202)
Gemeinde	Blekendorf
Amt	Lütjenburg
Mangel	Poller
Anmerkung	<p>Poller entsprechen den Empfehlungen für Radverkehrsanlagen (ERA), wenn folgende Punkte eingehalten werden:</p> <ol style="list-style-type: none"> 1. Kontrastreiche Markierung 2. Retroreflektierend in beide Fahrtrichtungen 3. Durchfahrbreite 1,30 m an beiden Seiten)
Empfehlung	Kontrastreiche und retroreflektierende Kennzeichnung der Poller und Ersatz des mitten Pollers durch Metallpfostenpoller
Kosten	Ca. 1.000 € netto

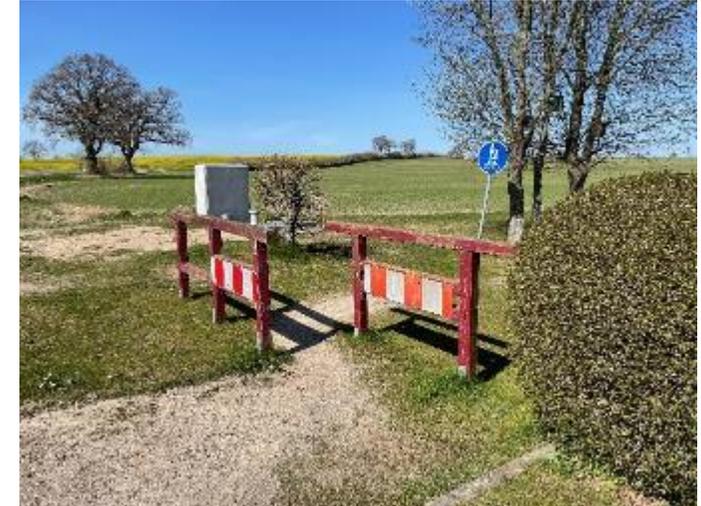
Bsp. Umlaufschranke mit zu geringer Durchfahrbreite (PM-Ljb-03)

Nummer	PM-Ljb-03
Lage	Stiller Winkel / Seestraße (K13)
Gemeinde	Giekau
Amt	Lütjenburg
Mangel	Umlaufschranke
Anmerkung	Umlaufschranke entspricht den Empfehlungen für Radverkehrsanlagen (ERA), wenn folgende Punkte eingehalten werden: <ol style="list-style-type: none"> 1. Abstand der Gitter zueinander 1,5 m 2. Einfahrbreite mind. 1,15 m 3. Aufstellfläche von 3,0 Länge zwischen Umlaufschranke und zu querender Straße 4. Kontrastreiche Markierung
Empfehlung	Abstand der Gitter zueinander liegt unter 1,5 m. De- und Neumontage im ausreichenden Abstand empfohlen.
Kosten	Ca. 500 € netto

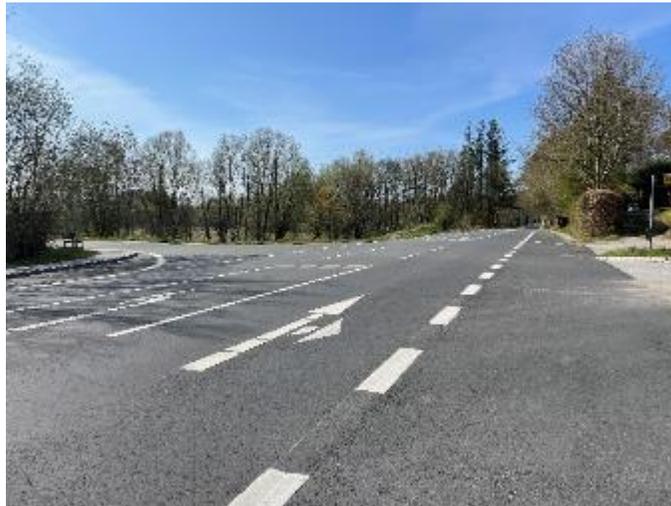
Bsp. Ungesicherte Querung klass. Straße (PM-Ljb-07)

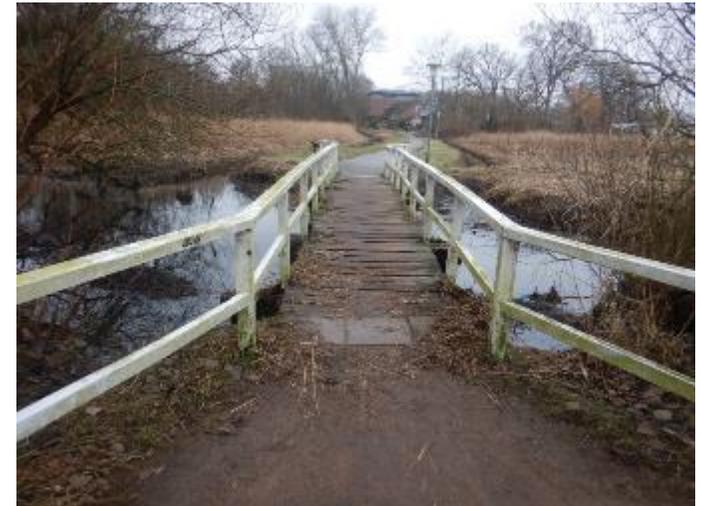
Bsp. Brücke (PM-Svb-04)

Nummer	PM-Svb-04
Lage	Fördewanderweg
Gemeinde	Heikendorf
Amt	Schrevenborn
Mangel	Brücke mit Rutschgefahr
Anmerkung	Die Brücke bietet eine verringerte Durchfahrbreite, außerdem kann es bei Nässe auf den Holzdielen rutschig werden.
Empfehlung	Hinweisschilder installieren (z.B. „Vorsicht! Bei Nässe Rutschgefahr“ und/oder „Radfahrer absteigen“)
Kosten	Ca. 400 € netto

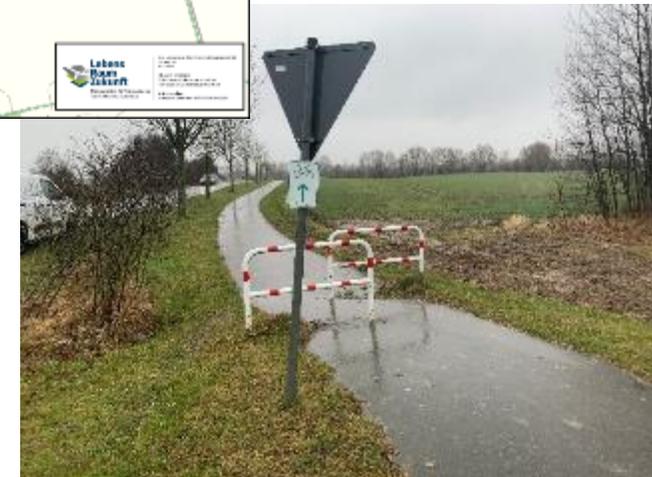
Nummer	PM-Pro-01
Lage	Kreuzung Höhdorfer Weg (K47) und Dorfstraße / Fahrer Weg
Gemeinde	Fiefbergen
Amt	Probstei
Mangel	Umlaufschranke
Anmerkung	Umlaufschranke entspricht nicht den Empfehlungen für Radverkehrsanlagen (ERA), wenn folgende Punkte nicht eingehalten werden: <ol style="list-style-type: none"> 1. Abstand der Gitter zueinander 1,5 m 2. Einfahrbreite mind. 1,15 m 3. Aufstellfläche von 3,0 m Länge zwischen Umlaufschranke und zu querender Straße 4. Kontrastreiche Markierung
Empfehlung	Der Abstand der Gitter zueinander ist nicht ausreichend. De- und Neumontage eines Gitters empfohlen
Kosten	Ca. 500 € netto

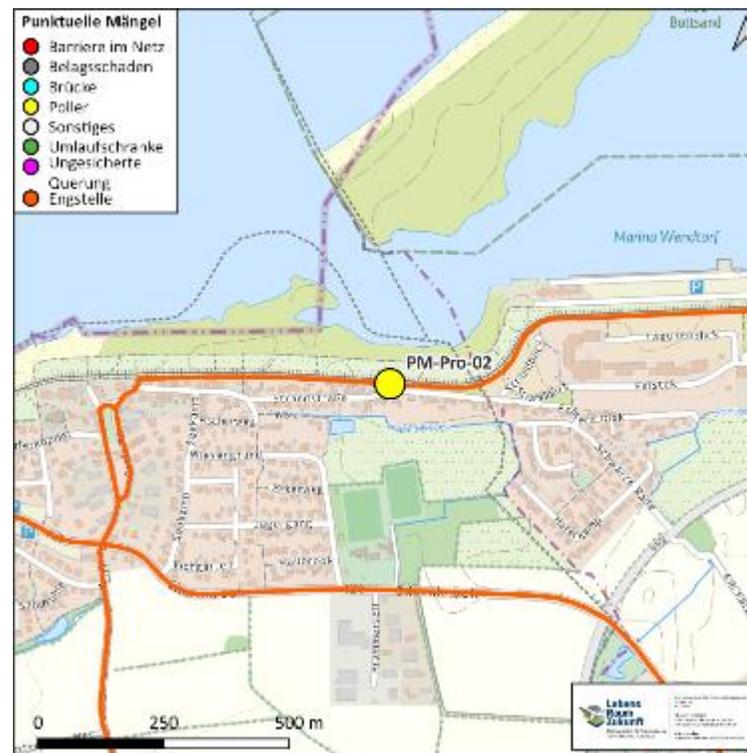
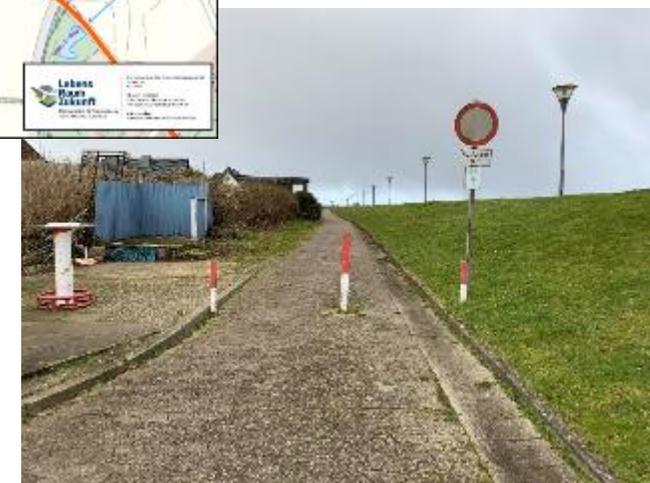
Nummer	PM-Pro-02
Lage	Strandstraße
Gemeinde	Stein
Amt	Probstei
Mangel	Poller
Anmerkung	<p>Poller entsprechen den Empfehlungen für Radverkehrsanlagen (ERA), wenn folgende Punkte eingehalten werden:</p> <ol style="list-style-type: none"> 1. Kontrastreiche Markierung 2. Retroreflektierend in beide Fahrtrichtungen 3. Durchfahrbreite 1,30 m an beiden Seiten)
Empfehlung	<p>Die Poller sind bereits kontrastreich markiert und bieten rechts und links eine ausreichende Durchfahrbreite. Retroreflektierende Ausstattung in beide Fahrtrichtungen ergänzen.</p>
Kosten	Ca. 200 € netto

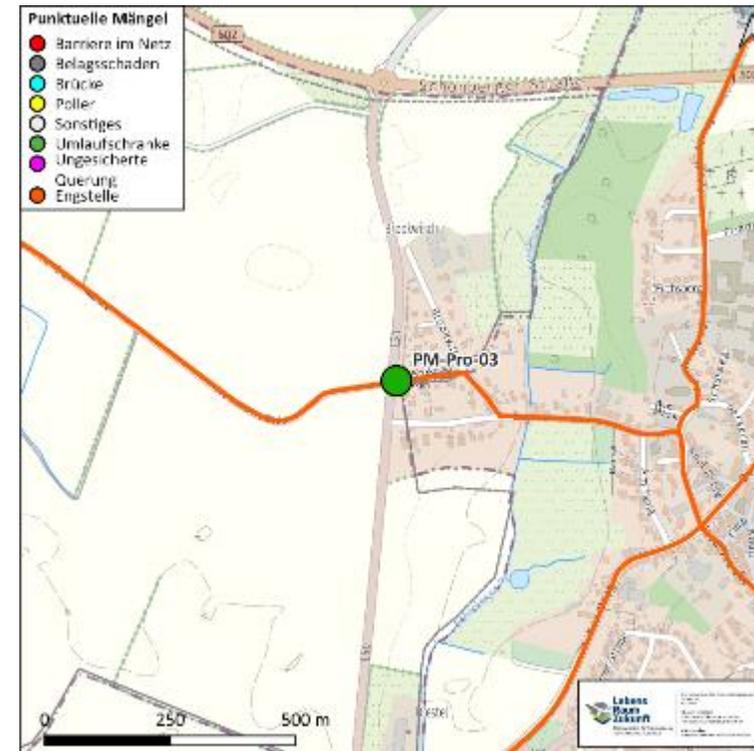
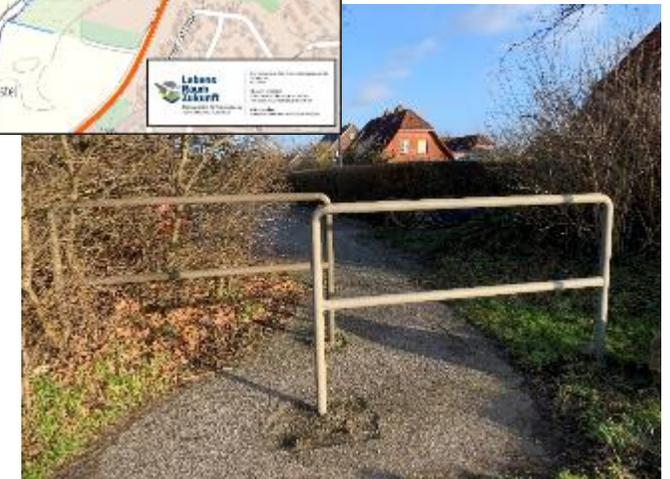
Nummer	PM-Pro-03
Lage	Krokauer Weg / L50
Gemeinde	Krokau
Amt	Probstei
Mangel	Umlaufschranke
Anmerkung	<p>Umlaufschranke entspricht den Empfehlungen für Radverkehrsanlagen (ERA), wenn folgende Punkte eingehalten werden:</p> <ol style="list-style-type: none"> 1. Abstand der Gitter zueinander 1,5 m 2. Einfahrbreite mind. 1,15 m 3. Aufstellfläche von 3,0 Länge zwischen Umlaufschranke und zu querender Straße 4. Kontrastreiche Markierung
Empfehlung	<p>Kontrastreiche Markierung der Umlaufschranke und versetzen zur Einhaltung von Abstand zu Straße.</p> <p>Alle anderen ERA-Empfehlungen sind eingehalten.</p>
Kosten	Ca. 1.200 € netto

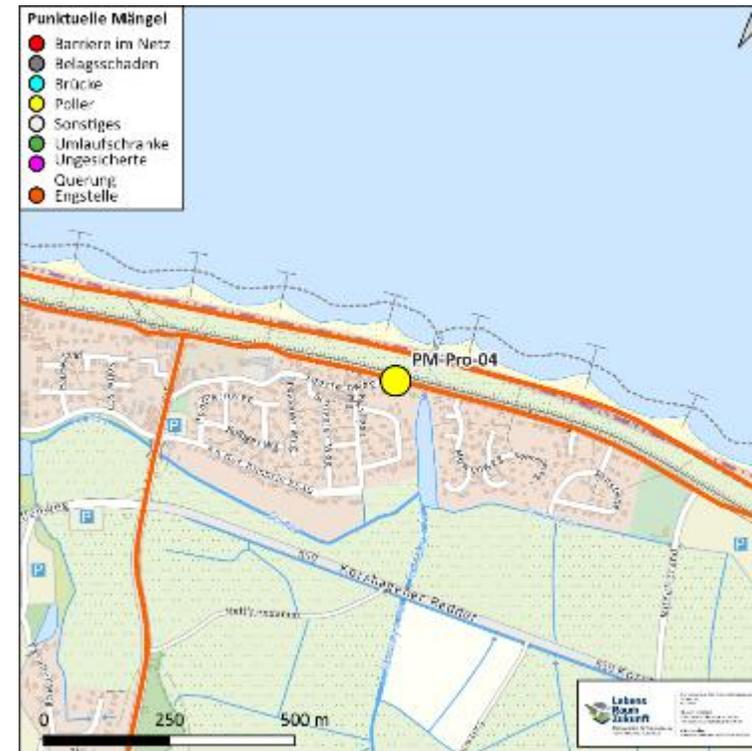
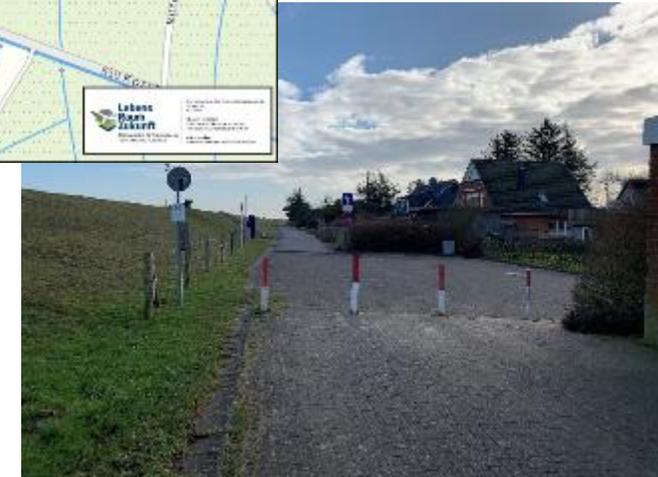
Nummer	PM-Pro-04
Lage	Seesternweg
Gemeinde	Schönberg (Holstein)
Amt	Probstei
Mangel	Poller
Anmerkung	<p>Poller entsprechen den Empfehlungen für Radverkehrsanlagen (ERA), wenn folgende Punkte eingehalten werden:</p> <ol style="list-style-type: none"> 1. Kontrastreiche Markierung 2. Retroreflektierend in beide Fahrtrichtungen 3. Durchfahrbreite 1,30 m an beiden Seiten)
Empfehlung	Die Poller sind bereits kontrastreich markiert und bieten rechts und links eine ausreichende Durchfahrbreite. Retroreflektierende Ausstattung in beide Fahrtrichtungen ergänzen.
Kosten	Ca. 400 € netto

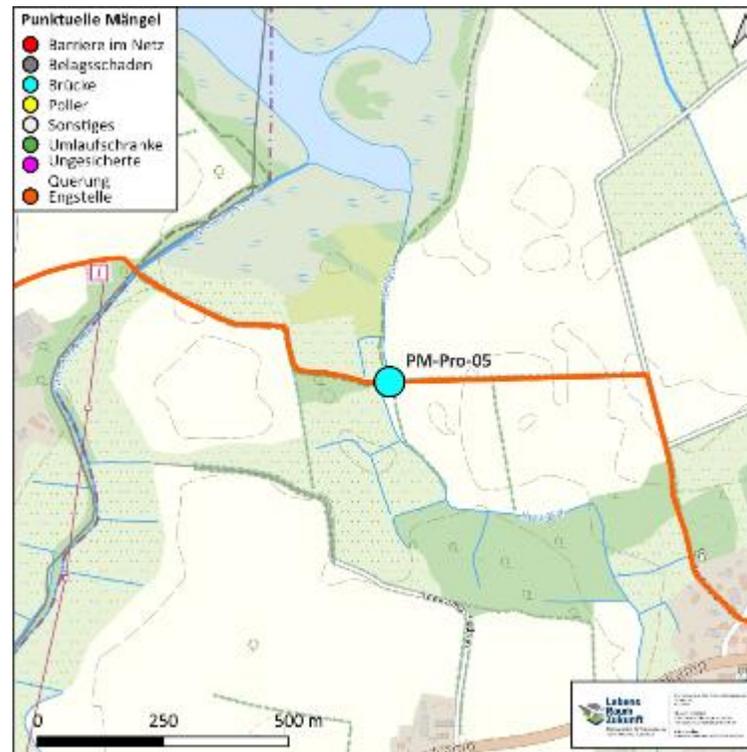
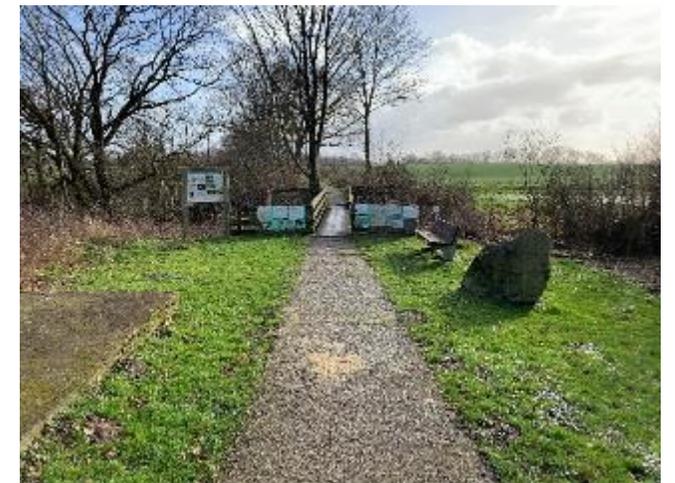
Nummer	PM-Pro-05
Lage	Radweg zwischen Wendtorf und Barsbek
Gemeinde	Barsbek
Amt	Probstei
Mangel	Engstelle (Brücke) + Rutschgefahr
Anmerkung	Die Brücke bietet eine schmale Durchfahrbreite.
Empfehlung	Ein Piktogramm mit dem Hinweis „Engstelle“ auf den Zielwegweisern ergänzen. Hinweisschilder installieren (z.B. „Vorsicht! Bei Nässe Rutschgefahr“ und/oder „Radfahrer absteigen“)
Kosten	Ca. 400 € netto

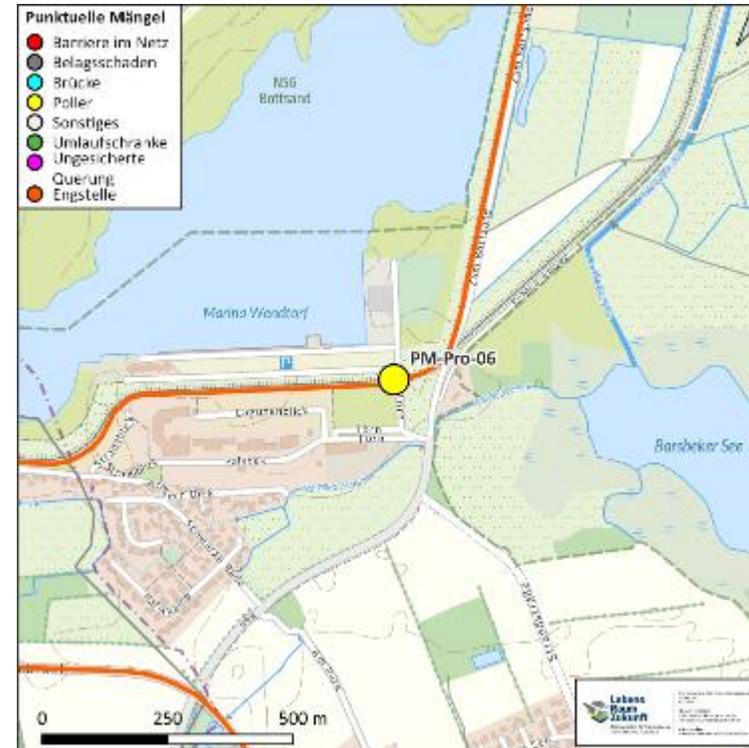
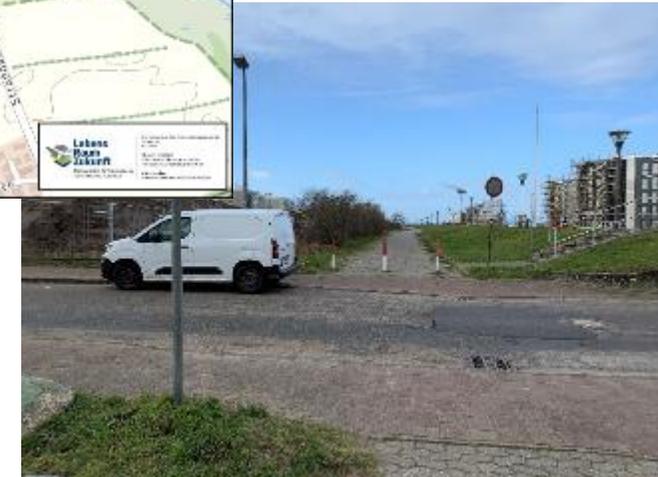
Nummer	PM-Pro-06
Lage	Butendiek / Törn
Gemeinde	Wendtorf
Amt	Probstei
Mangel	Poller
Anmerkung	<p>Poller entsprechen den Empfehlungen für Radverkehrsanlagen (ERA), wenn folgende Punkte eingehalten werden:</p> <ol style="list-style-type: none"> 1. Kontrastreiche Markierung 2. Retroreflektierend in beide Fahrtrichtungen 3. Durchfahrbreite 1,30 m an beiden Seiten)
Empfehlung	<p>Die Poller sind bereits kontrastreich markiert und bieten rechts und links eine ausreichende Durchfahrbreite. Retroreflektierende Ausstattung in beide Fahrtrichtungen ergänzen.</p>
Kosten	Ca. 400 € netto

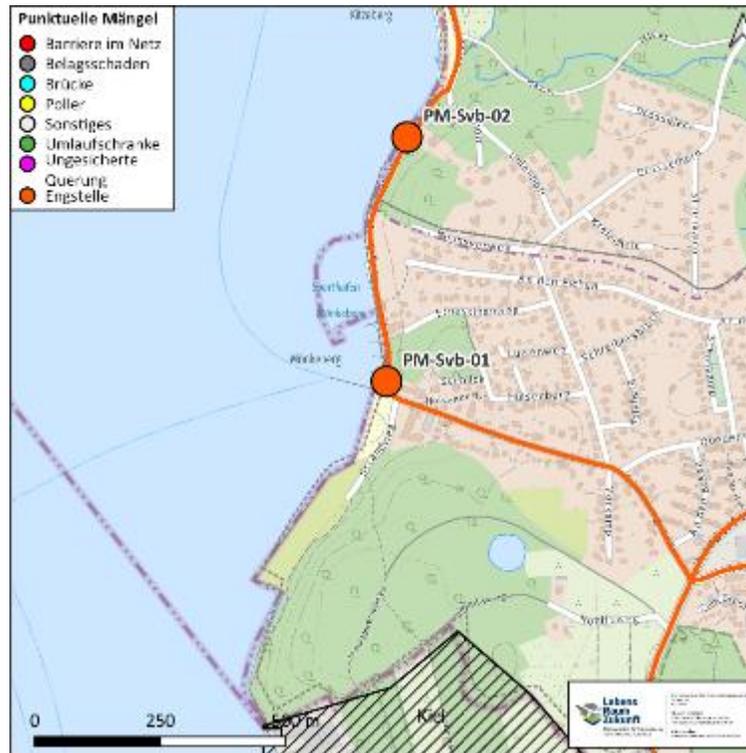
Nummer	PM-Svb-01
Lage	Strandweg und Stubenrauchstraße
Gemeinde	Mönkeberg
Amt	Schrevenborn
Mangel	Engstelle
Anmerkung	Die Blumenkübel stellen in der Dämmerung / bei Dunkelheit eine schlecht sichtbare Barriere dar.
Empfehlung	Die Blumenkübel sollten (wie die Poller) kontrastreich kennzeichnet werden.
Kosten	Ca. 200 € netto

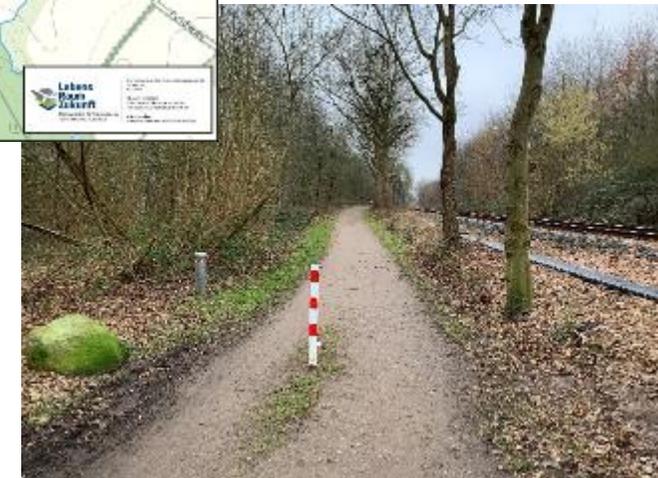
Nummer	PM-Svb-03
Lage	Am Dorfteich
Gemeinde	Schönkirchen
Amt	Schrevenborn
Mangel	Poller
Anmerkung	<p>Poller entsprechen den Empfehlungen für Radverkehrsanlagen (ERA), wenn folgende Punkte eingehalten werden:</p> <ol style="list-style-type: none"> 1. Kontrastreiche Markierung 2. Retroreflektierend in beide Fahrtrichtungen 3. Durchfahrbreite 1,30 m an beiden Seiten)
Empfehlung	Die Poller sind bereits kontrastreich markiert und bieten rechts und links eine ausreichende Durchfahrbreite. Zusätzlich: Retroreflektierende Ausstattung in beide Fahrtrichtungen ergänzen.
Kosten	Ca. 100 € netto

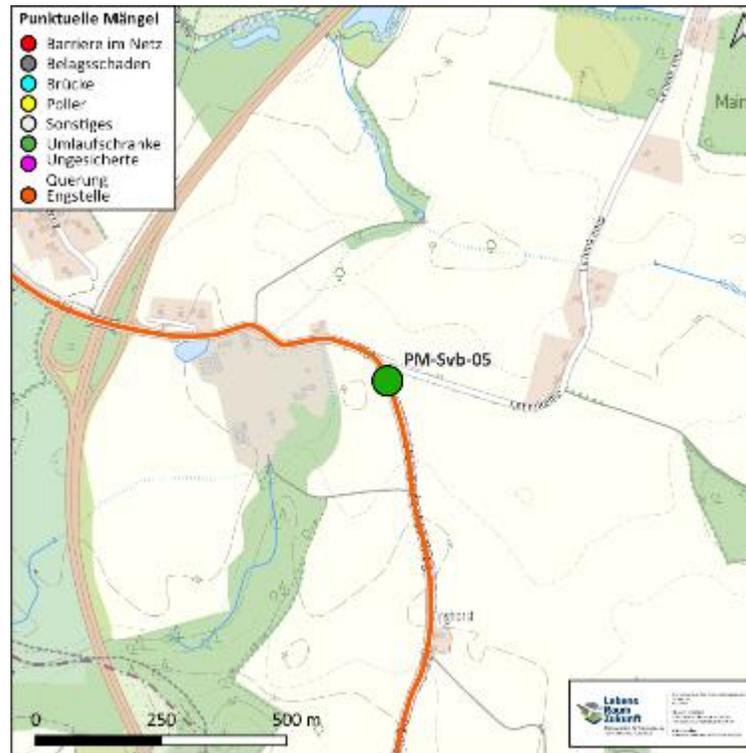
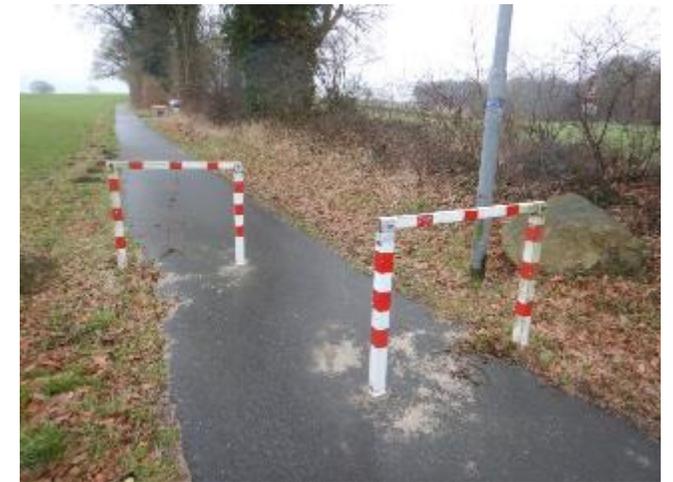
Nummer	PM-Svb-05
Lage	Lehmkamp / K52
Gemeinde	Heikendorf
Amt	Schrevenborn
Mangel	Umlaufschranke
Anmerkung	Umlaufschranke entspricht den Empfehlungen für Radverkehrsanlagen (ERA), wenn folgende Punkte eingehalten werden: <ol style="list-style-type: none"> 1. Abstand der Gitter zueinander 1,5 m 2. Einfahrbreite mind. 1,15 m 3. Aufstellfläche von 3,0 Länge zwischen Umlaufschranke und zu querender Straße 4. Kontrastreiche Markierung
Empfehlung	Keine Maßnahme notwendig.
