Anhang 1: Befahrungsergebnisse Radwegekonzept Kreis Plön

Punktuelle und lineare Mängel am beschilderten Freizeitnetz im Kreis Plön

Mangelstrecken im Kreis Plön - Vorbemerkungen zur Dokumentation -

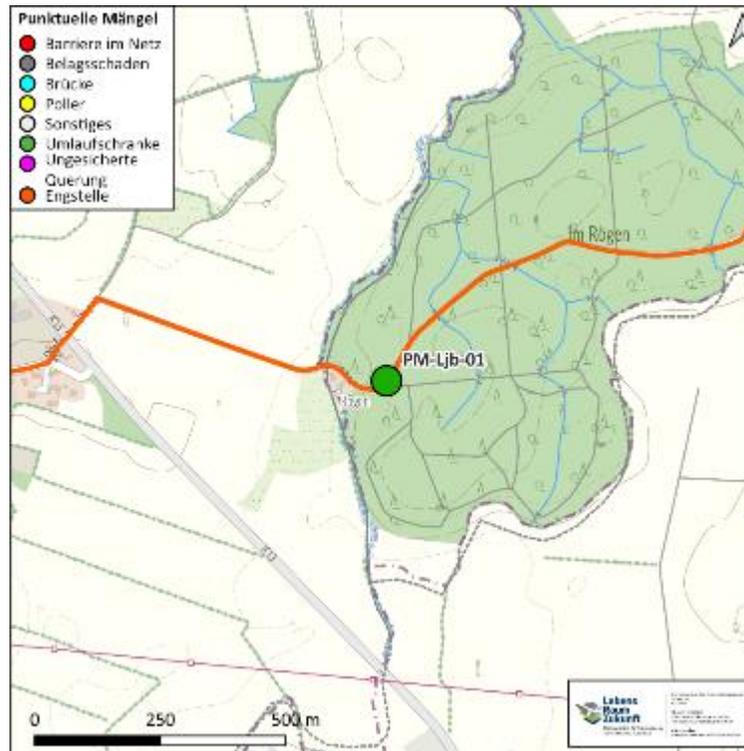
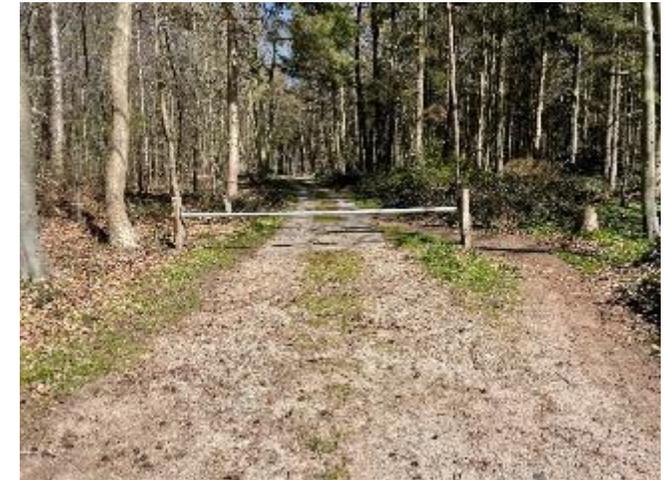
Nummer	PM-Ljb-01
Lage	Rögen
Gemeinde	Schwartbuck
Amt	Lütjenburg
Mangel	Schranke
Anmerkung	Die Schranke ist nicht kontrastreich markiert. Die Durchfahrbreite an der rechten Seite ist ausreichend.
Empfehlung	Die Schranke sollte farblich markiert werden.
Kosten	Ca. 200 € netto

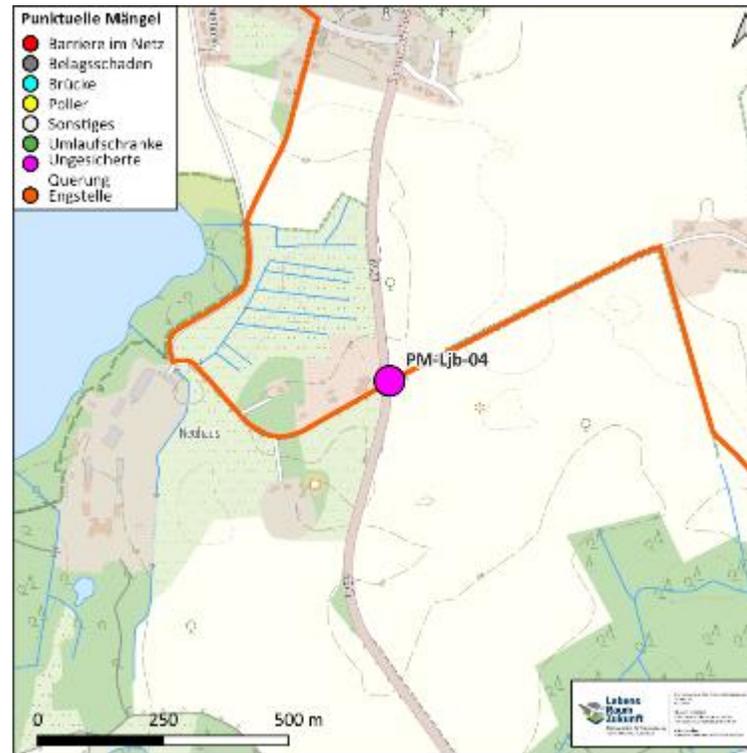
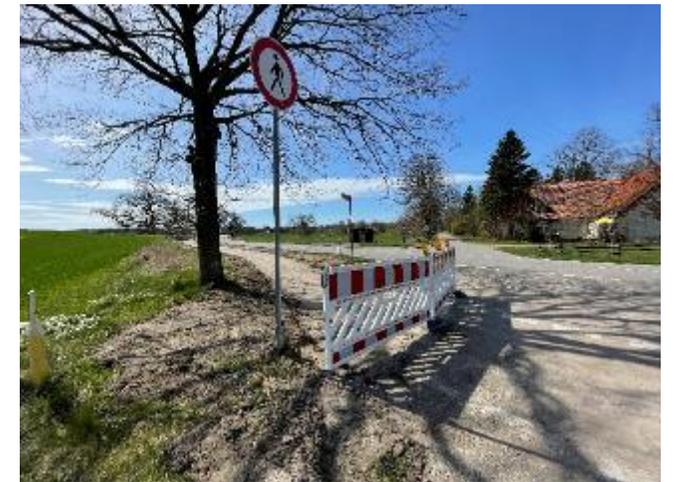
Nummer	PM-Ljb-04
Lage	Schmiedeberg (L259) / Ölböhm
Gemeinde	Giekau
Amt	Lütjenburg
Mangel	Ungesicherte Querung
Anmerkung	
Empfehlung	Sicherung der Querung durch Aufstellen von Gefahrzeichen Radverkehr (VZ 138)
Kosten	Ca. 400 € netto

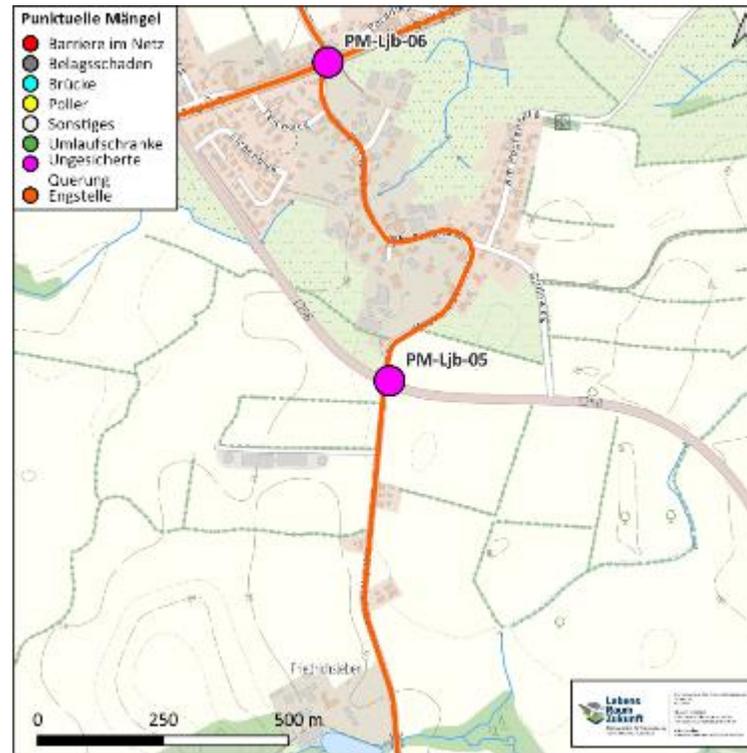
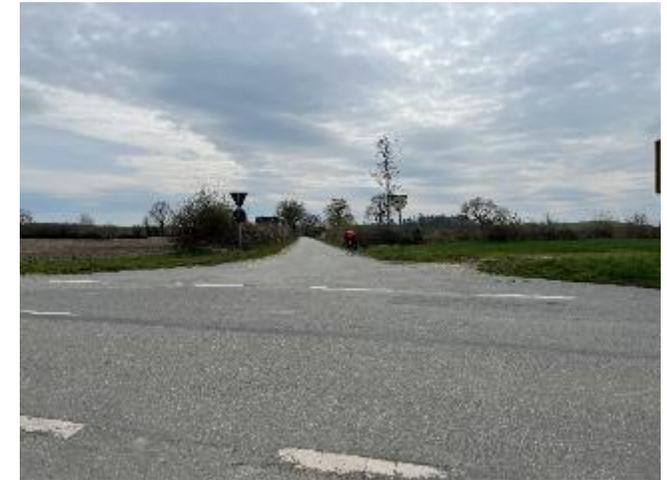
Nummer	PM-Ljb-05
Lage	Moorbrook / L258
Gemeinde	Blekendorf
Amt	Lütjenburg
Mangel	Ungesicherte Querung
Anmerkung	
Empfehlung	Sicherung der Querung durch Aufstellen von Gefahrzeichen Radverkehr (VZ 138)
Kosten	Ca. 400 € netto

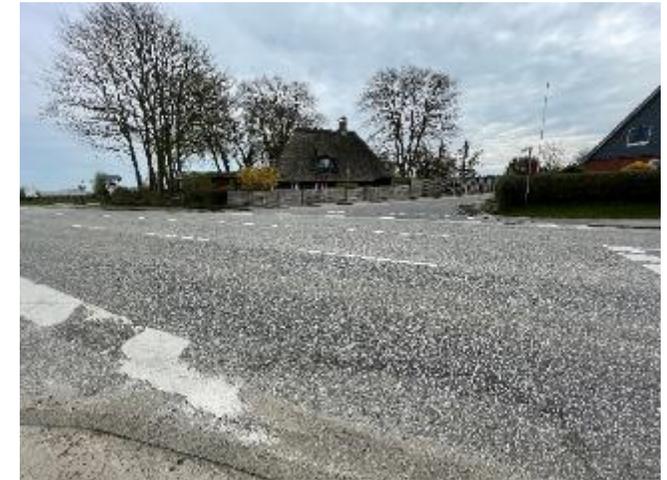
Nummer	PM-Ljb-06
Lage	Lütjenburger Straße (B202) / Alte Dorfstraße
Gemeinde	Blekendorf
Amt	Lütjenburg
Mangel	Ungesicherte Querung
Anmerkung	
Empfehlung	Sicherung der Querung durch Aufstellen von Gefahrzeichen Radverkehr (VZ 138)
Kosten	Ca. 400 € netto

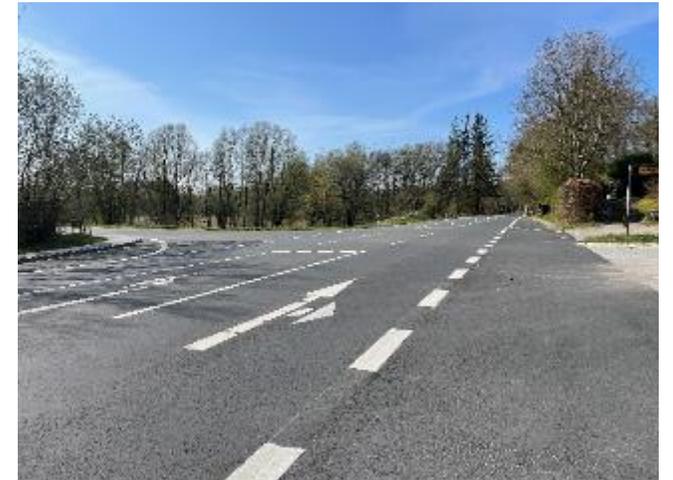
Nummer	PM-Ljb-07
Lage	Engelau (K29) / B430
Gemeinde	Giekau
Amt	Lütjenburg
Mangel	Ungesicherte Querung
Anmerkung	
Empfehlung	Sicherung der Querung durch Aufstellen von Gefahrzeichen Radverkehr (VZ 138)
Kosten	Ca. 400 € netto

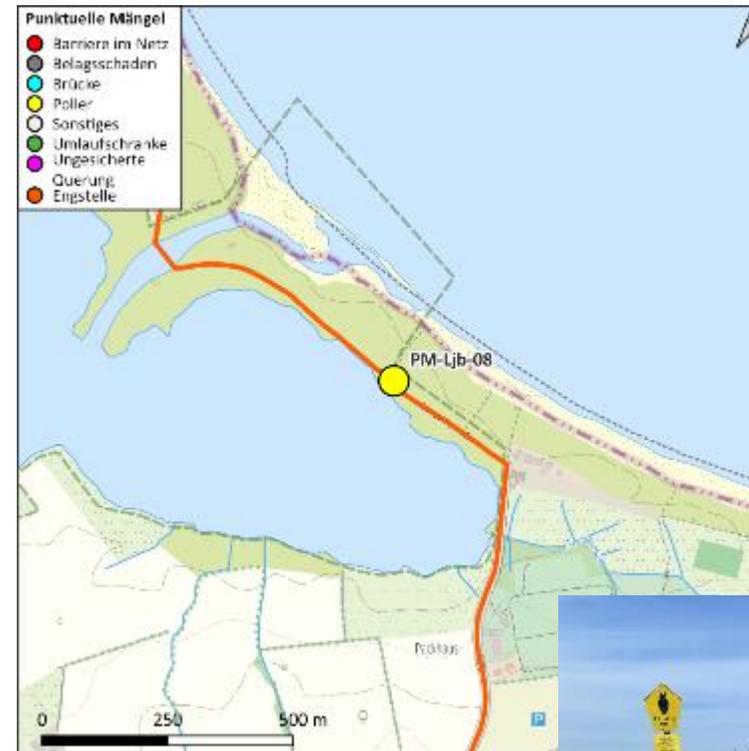
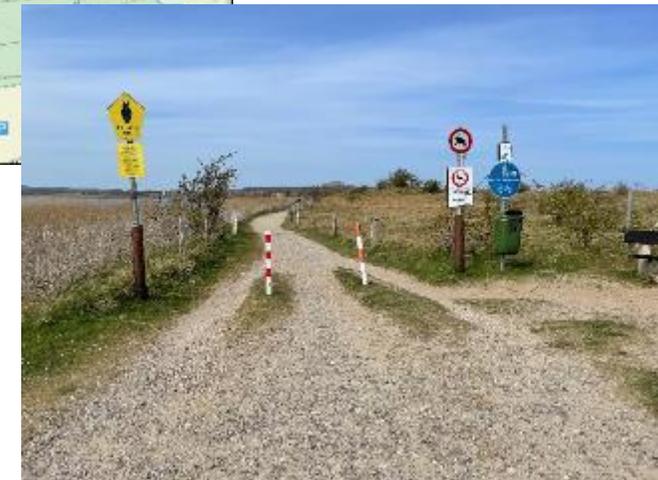
Nummer	PM-Ljb-08
Lage	Strandstraße
Gemeinde	Blekendorf
Amt	Lütjenburg
Mangel	Poller
Anmerkung	<p>Poller entsprechen den Empfehlungen für Radverkehrsanlagen (ERA), wenn folgende Punkte eingehalten werden:</p> <ol style="list-style-type: none"> 1. Kontrastreiche Markierung 2. Retroreflektierend in beide Fahrtrichtungen 3. Durchfahrbreite 1,30 m an beiden Seiten)
Empfehlung	Die Poller sind bereits kontrastreich markiert und bieten rechts und links eine ausreichende Durchfahrbreite. Zusätzlich: Retroreflektierende Ausstattung in beide Fahrtrichtungen ergänzen.
Kosten	Ca. 200 € netto

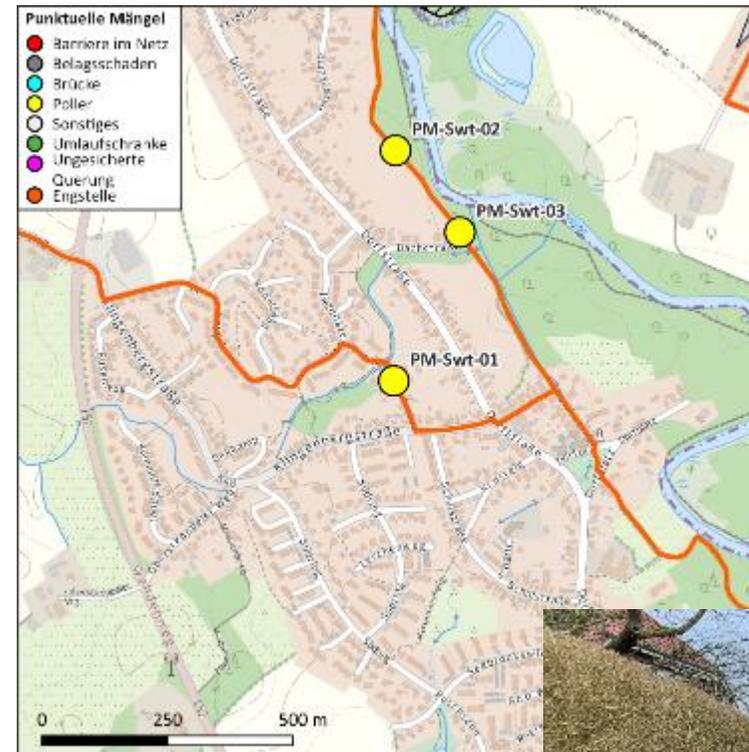
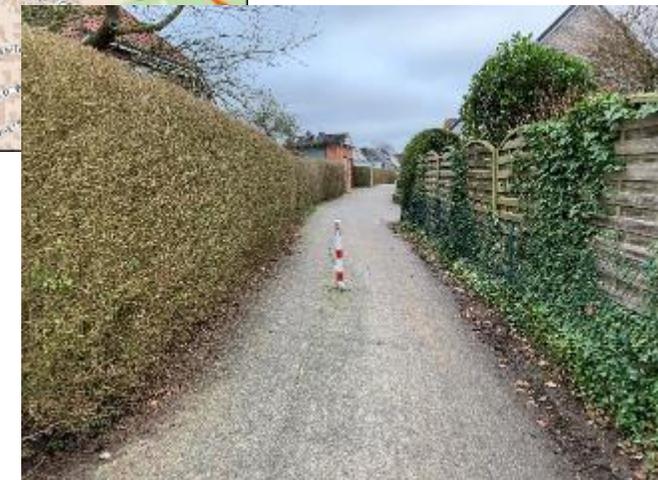
Nummer	PM-Swt-01
Lage	Rixenweg und An der Bek
Gemeinde	Schwentimental, Stadt
Amt	Schwentimental
Mangel	Poller, Engstelle
Anmerkung	<p>Poller entsprechen den Empfehlungen für Radverkehrsanlagen (ERA), wenn folgende Punkte eingehalten werden:</p> <ol style="list-style-type: none"> 1. Kontrastreiche Markierung 2. Retroreflektierend in beide Fahrtrichtungen 3. Durchfahrbreite 1,30 m an beiden Seiten
Empfehlung	<p>Die Poller sind bereits kontrastreich markiert und bieten rechts und links eine ausreichende Durchfahrbreite. Zusätzlich: Retroreflektierende Ausstattung in beide Fahrtrichtungen ergänzen.</p>
Kosten	Ca. 100 € netto

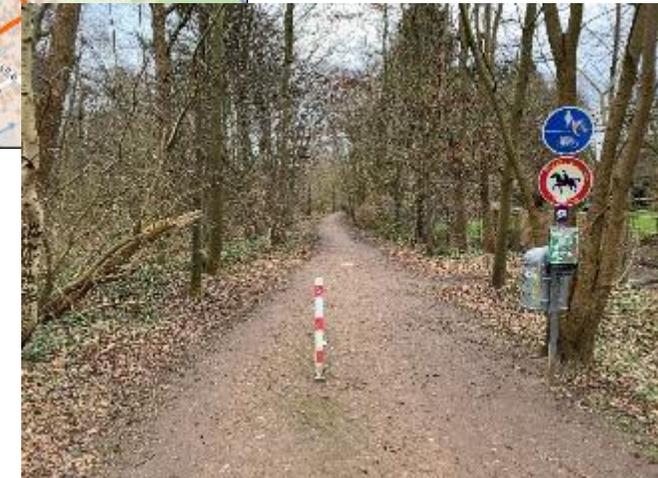
Nummer	PM-Swt-02
Lage	Radweg entlang der Schwentine
Gemeinde	Schwentinental, Stadt
Amt	Schwentinental
Mangel	Poller
Anmerkung	<p>Poller entsprechen den Empfehlungen für Radverkehrsanlagen (ERA), wenn folgende Punkte eingehalten werden:</p> <ol style="list-style-type: none"> 1. Kontrastreiche Markierung 2. Retroreflektierend in beide Fahrtrichtungen 3. Durchfahrbreite 1,30 m an beiden Seiten
Empfehlung	Die Poller sind bereits kontrastreich markiert und bieten rechts und links eine ausreichende Durchfahrbreite. Zusätzlich: Retroreflektierende Ausstattung in beide Fahrtrichtungen ergänzen.
Kosten	Ca. 100 € netto

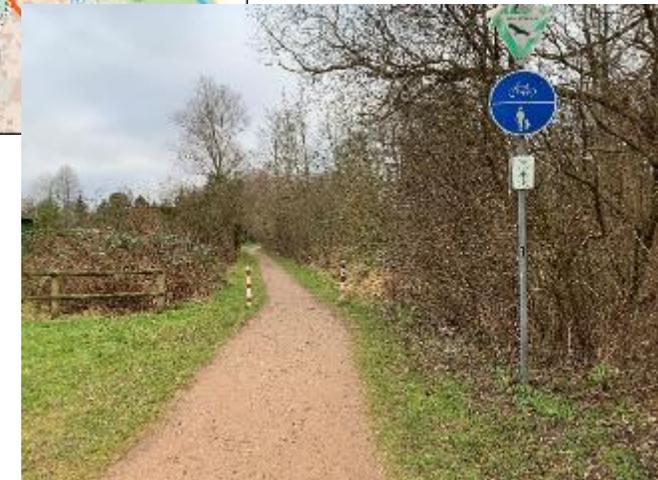
Nummer	PM-Swt-03
Lage	Radweg entlang der Schwentine / Bachstraße
Gemeinde	Schwentinental, Stadt
Amt	Schwentinental
Mangel	Poller
Anmerkung	<p>Poller entsprechen den Empfehlungen für Radverkehrsanlagen (ERA), wenn folgende Punkte eingehalten werden:</p> <ol style="list-style-type: none"> 1. Kontrastreiche Markierung 2. Retroreflektierend in beide Fahrtrichtungen 3. Durchfahrbreite 1,30 m an beiden Seiten
Empfehlung	Die Poller sind bereits kontrastreich markiert und bieten eine ausreichende Durchfahrbreite. Zusätzlich: Retroreflektierende Ausstattung in beide Fahrtrichtungen ergänzen.
Kosten	Ca. 200 € netto

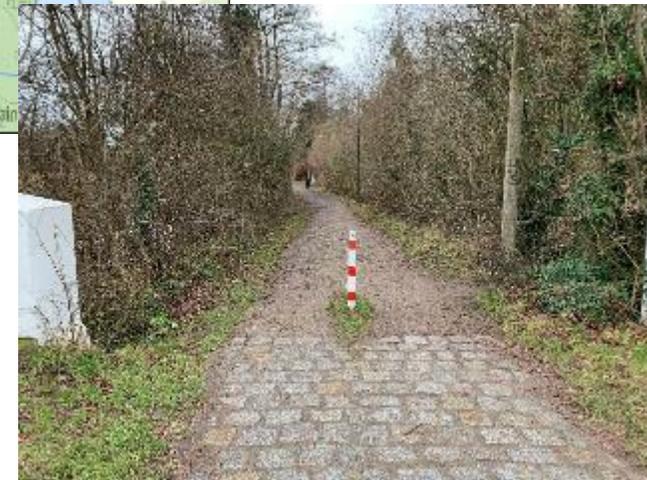
Nummer	PM-Swt-04
Lage	An der Schwentine / Rosenfelder Weg
Gemeinde	Schwentinental, Stadt
Amt	Schwentinental
Mangel	Poller, Engstelle
Anmerkung	<p>Poller entsprechen den Empfehlungen für Radverkehrsanlagen (ERA), wenn folgende Punkte eingehalten werden:</p> <ol style="list-style-type: none"> 1. Kontrastreiche Markierung 2. Retroreflektierend in beide Fahrtrichtungen 3. Durchfahrbreite 1,30 m an beiden Seiten
Empfehlung	Die Poller sind bereits kontrastreich markiert und bieten rechts und links eine ausreichende Durchfahrbreite. Zusätzlich: Retroreflektierende Ausstattung in beide Fahrtrichtungen ergänzen.
Poller	Ca. 100 € netto

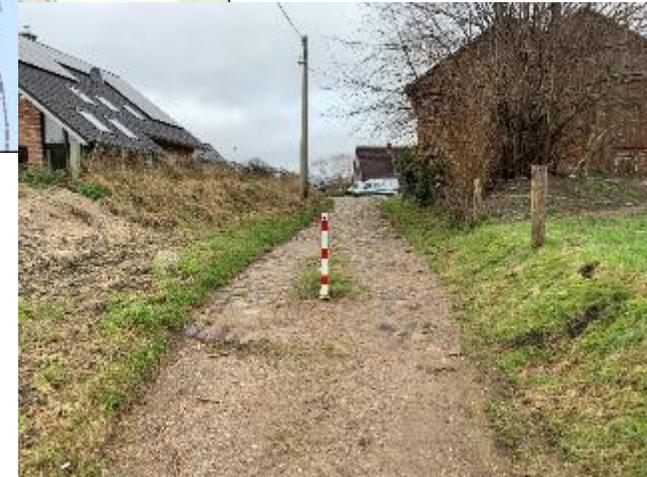
Nummer	PM-Swt-05
Lage	Dorfstraße / Rosenfelder Weg
Gemeinde	Rastorf
Amt	Schwentinal und Preetz-Land
Mangel	Poller, Engstelle
Anmerkung	<p>Poller entsprechen den Empfehlungen für Radverkehrsanlagen (ERA), wenn folgende Punkte eingehalten werden:</p> <ol style="list-style-type: none"> 1. Kontrastreiche Markierung 2. Retroreflektierend in beide Fahrtrichtungen 3. Durchfahrbreite 1,30 m an beiden Seiten
Empfehlung	Die Poller sind bereits kontrastreich markiert und bieten rechts und links eine ausreichende Durchfahrbreite. Zusätzlich: Retroreflektierende Ausstattung in beide Fahrtrichtungen ergänzen.
Kosten	Ca. 100 € netto

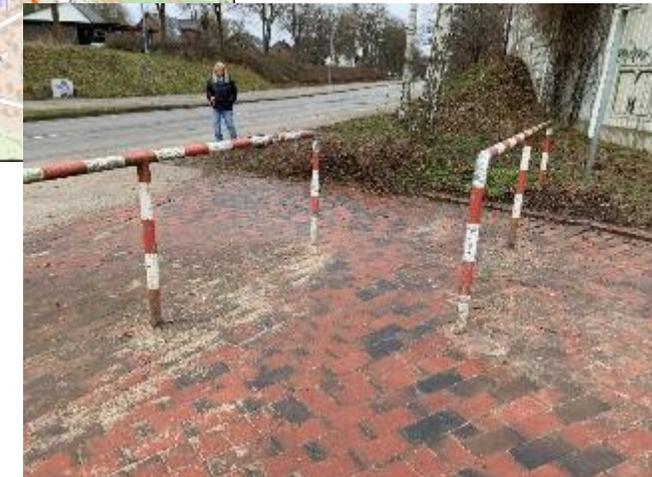
Nummer	PM-Swt-06
Lage	Kieler Straße
Gemeinde	Schwentinental, Stadt
Amt	Schwentinental
Mangel	Umlaufschranke, Engstelle
Anmerkung	Umlaufschranke entspricht den Empfehlungen für Radverkehrsanlagen (ERA), wenn folgende Punkte eingehalten werden: <ol style="list-style-type: none"> 1. Abstand der Gitter zueinander 1,5 m 2. Einfahrbreite mind. 1,15 m 3. Aufstellfläche von 3,0 Länge zwischen Umlaufschranke und zu querender Straße 4. Kontrastreiche Markierung
Empfehlung	Kontrastreiche Markierung der Umlaufschranke erneuern Alle anderen ERA-Empfehlungen sind eingehalten.
Kosten	Ca. 300 € netto

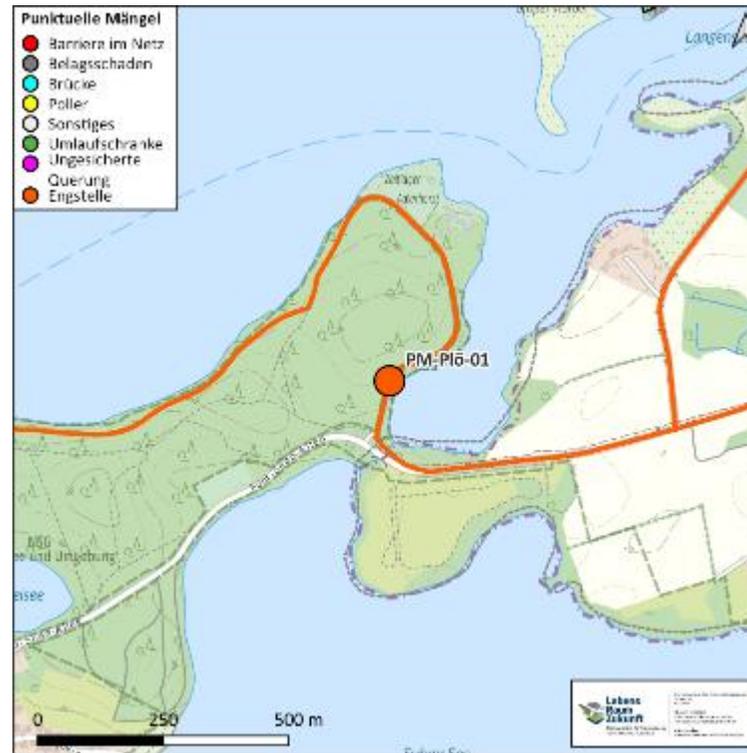
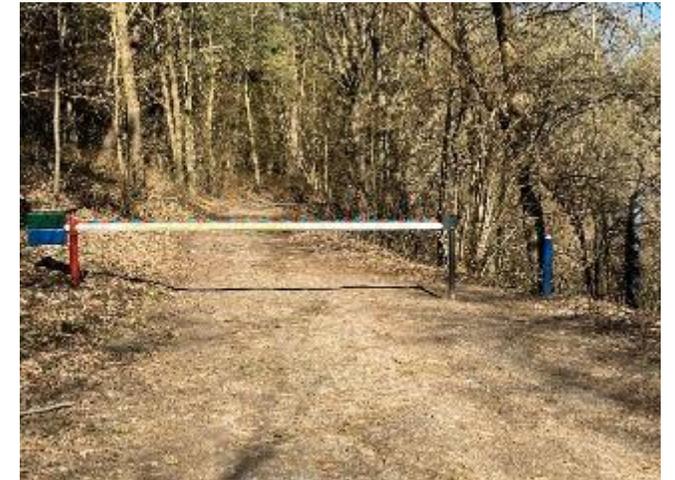
Nummer	PM-Plö-01
Lage	Radweg am Langensee
Gemeinde	Plön, Stadt
Amt	Plön
Mangel	Engstelle
Anmerkung	Die Schranke ist nicht ausreichend kontrastreich gekennzeichnet – außerdem den Poller auf der rechten Seite farblich kennzeichnen.
Empfehlung	Kontrastreiche Markierung an Poller und Schranke
Kosten	Ca. 300 € netto

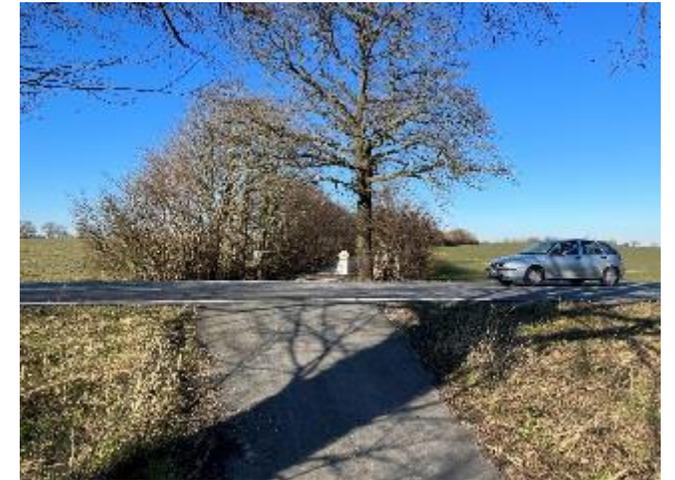
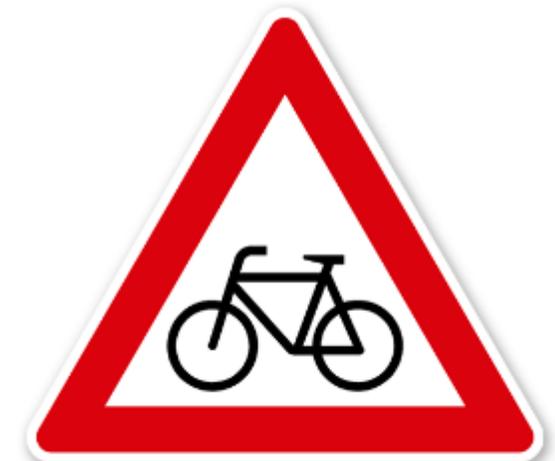
Nummer	PM-Böd-01
Lage	Meinsdorfer Weg / B76
Gemeinde	Amtsfreie Gemeinde Bösdorf
Mangel	Ungesicherte Querung
Anmerkung	
Empfehlung	Sicherung der Querung durch Aufstellen von Gefahrzeichen Radverkehr (VZ 138)
Kosten	Ca. 400 € netto

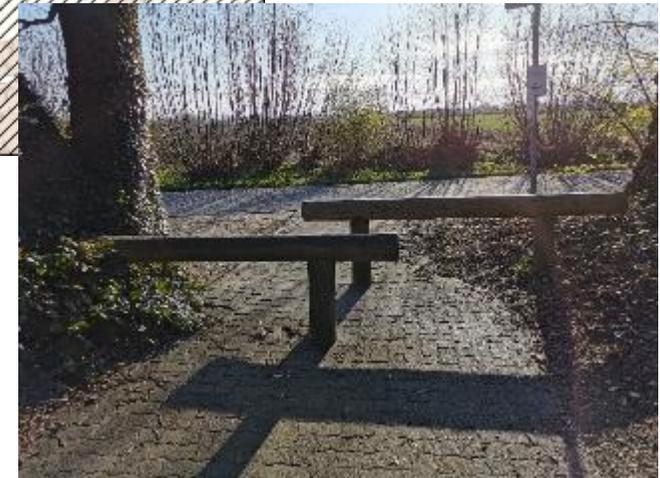
Nummer	PM-Bob-01
Lage	Husberger Weg
Gemeinde	Amtsfreie Gemeinde Bönebüttel
Mangel	Umlaufschranke
Anmerkung	Umlaufschranke entspricht den Empfehlungen für Radverkehrsanlagen (ERA), wenn folgende Punkte eingehalten werden: <ol style="list-style-type: none"> 1. Abstand der Gitter zueinander 1,5 m 2. Einfahrbreite mind. 1,15 m 3. Aufstellfläche von 3,0 Länge zwischen Umlaufschranke und zu querender Straße 4. Kontrastreiche Markierung
Empfehlung	Die kontrastreiche Markierung der Umlaufschranke erneuern. Alle anderen ERA-Empfehlungen sind eingehalten.
Kosten	Ca. 200 € netto

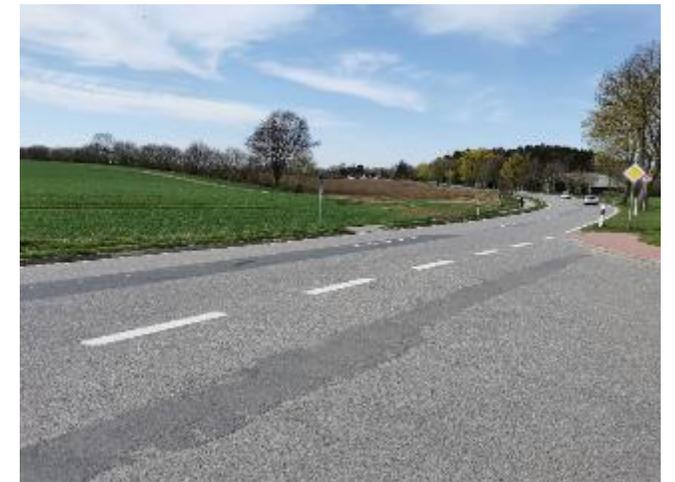
Nummer	PM-Bwd-01
Lage	Bornhöveder Landstraße (K43) / Dorfstraße
Gemeinde	Ruhwinkel
Amt	Bokhorst-Wankendorf
Mangel	Ungesicherte Querung
Anmerkung	Straße muss überquert werden, um auf den Radweg zu gelangen.
Empfehlung	Sicherung der Querung durch Aufstellen von Gefahrzeichen Radverkehr (VZ 138)
Kosten	Ca. 400 € netto

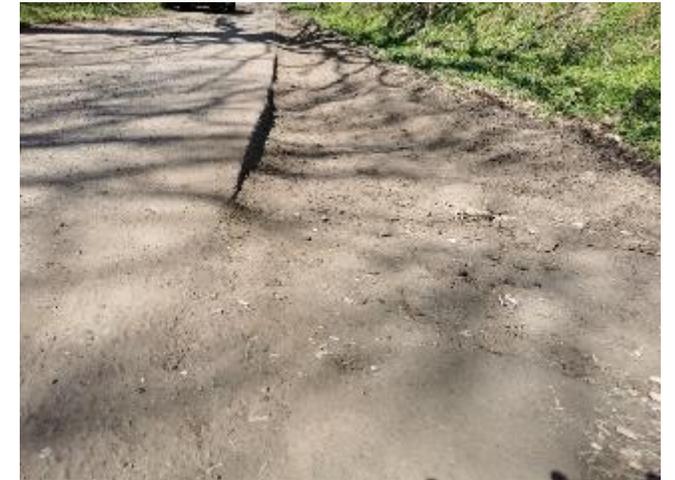
Nummer	PM-Bwd-02
Lage	Radweg bei Löhndorf
Gemeinde	Wankendorf
Amt	Bokhorst-Wankendorf
Mangel	Sonstiges
Anmerkung	Große Absätze an Betonspurbahn.
Empfehlung	Ausbesserungsarbeit
Kosten	Ca. 100 € netto

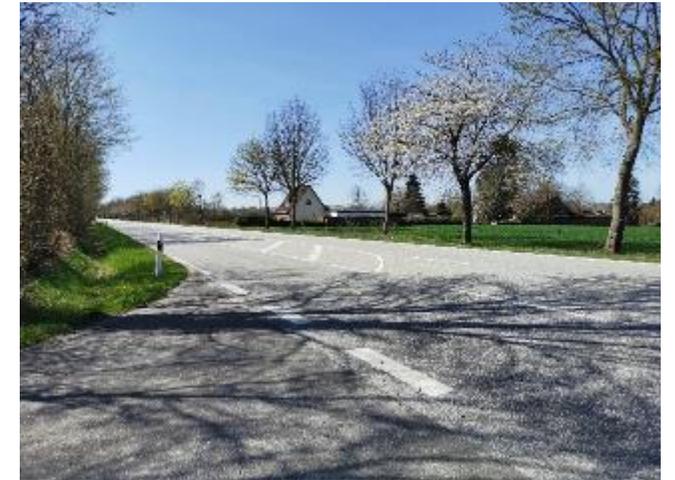
Nummer	PM-Bwd-03
Lage	Neuenrader Weg / Plöner Straße (B430) / Wührener Weg
Gemeinde	Rendswühren
Amt	Bokhorst-Wankendorf
Mangel	Ungesicherte Querung
Anmerkung	
Empfehlung	Sicherung der Querung durch Aufstellen von Gefahrzeichen Radverkehr (VZ 138)
Kosten	Ca. 400 € netto

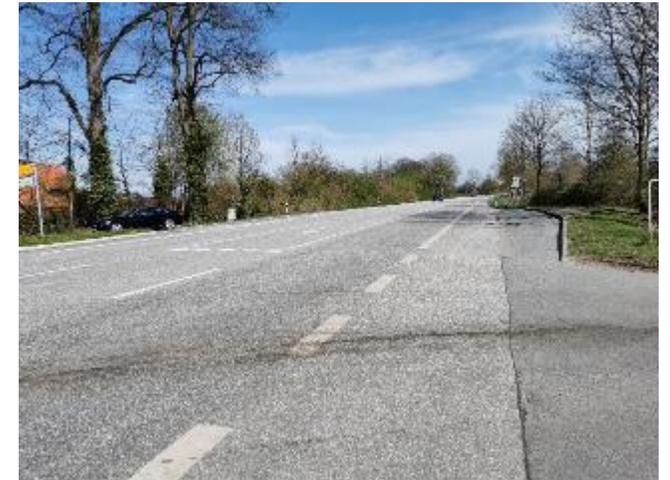
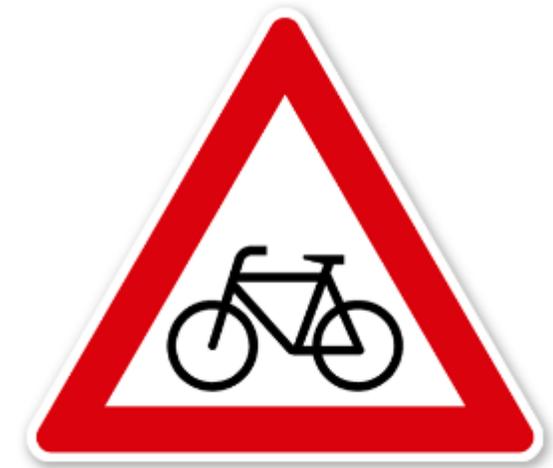
Nummer	PM-Bwd-04
Lage	Lindenallee / Plöner Straße (B430) / Imkersruh
Gemeinde	Rendswühren
Amt	Bokhorst-Wankendorf
Mangel	Ungesicherte Querung
Anmerkung	
Empfehlung	Sicherung der Querung durch Aufstellen von Gefahrzeichen Radverkehr (VZ 138)
Kosten	Ca. 400 € netto

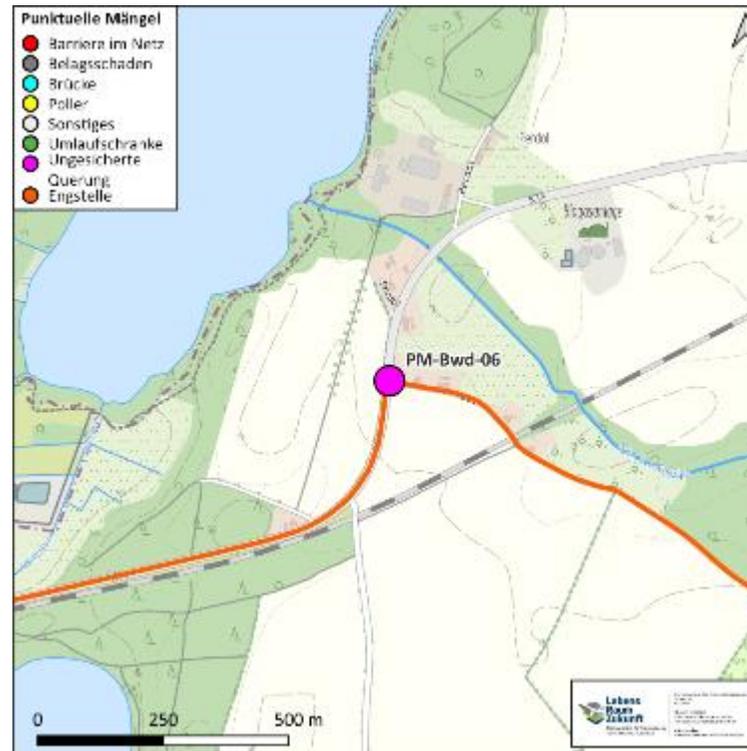
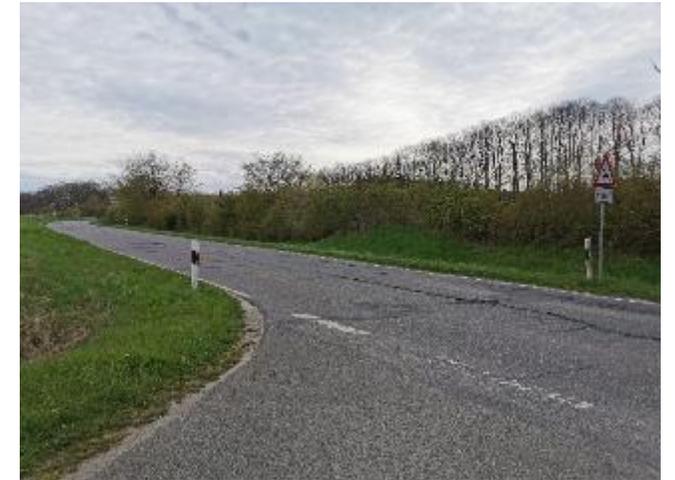
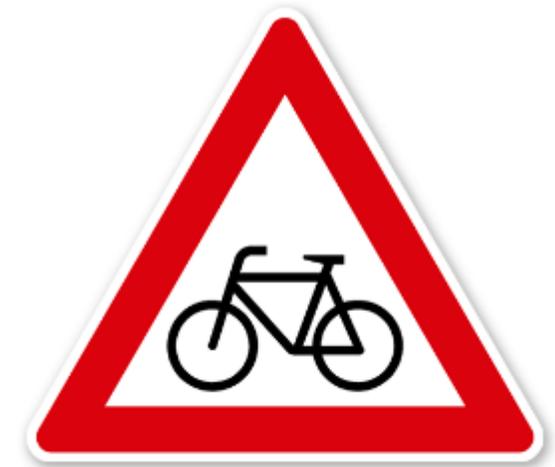
Nummer	PM-Bwd-06
Lage	Perdöl (K14) /Perdöl
Gemeinde	Belau
Amt	Bokhorst-Wankendorf
Mangel	Ungesicherte Querung
Anmerkung	60 km/h
Empfehlung	Sicherung der Querung durch Aufstellen von Gefahrzeichen Radverkehr (VZ 138)
Kosten	Ca. 400 € netto
