## Anhang 2: Befahrungsergebnisse Radwegekonzept Kreis Plön

### Begleitende Infrastruktur am beschilderten Freizeitnetz im Kreis Plön

## Vorbemerkung: Befahrung Freizeitnetz

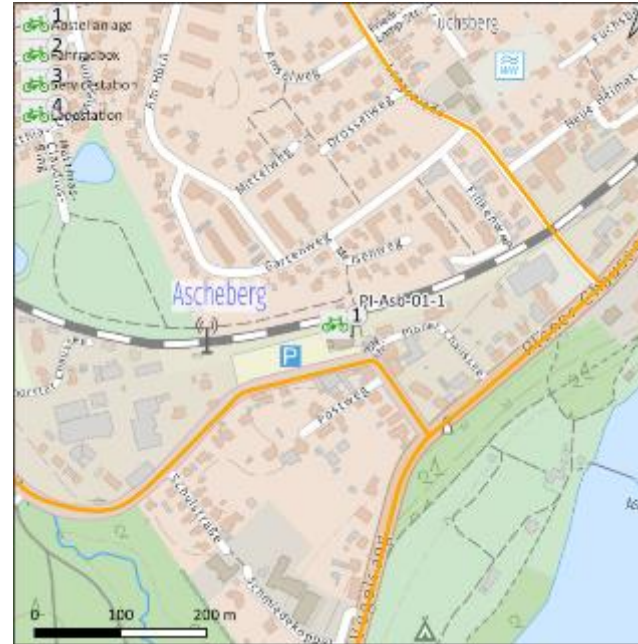
| Nummer | PI-Asb-01 | |

| Nummer | PI-Asb-01 | |
|---|---|---|
| Lage | Ascheberg am Bahnhof | |
| Anmerkung | Bike + Ride | |

| Nummer | PI-Asb-01 | |
|---|---|---|
| Empfehlung | | |

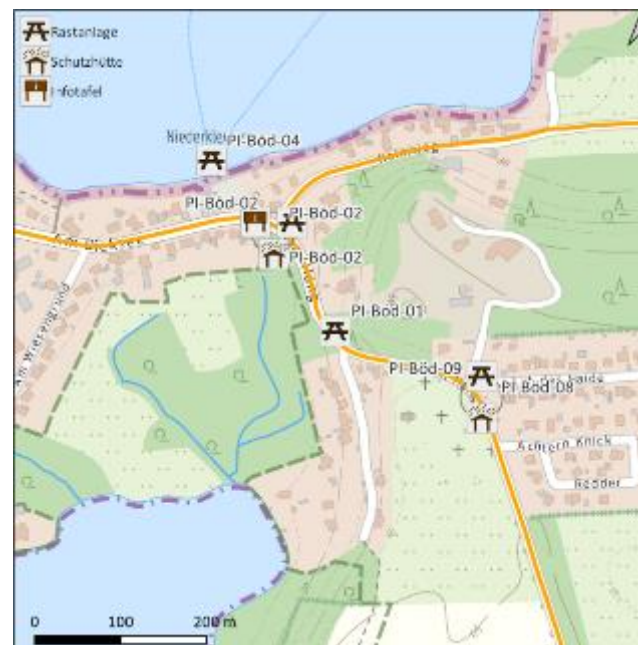
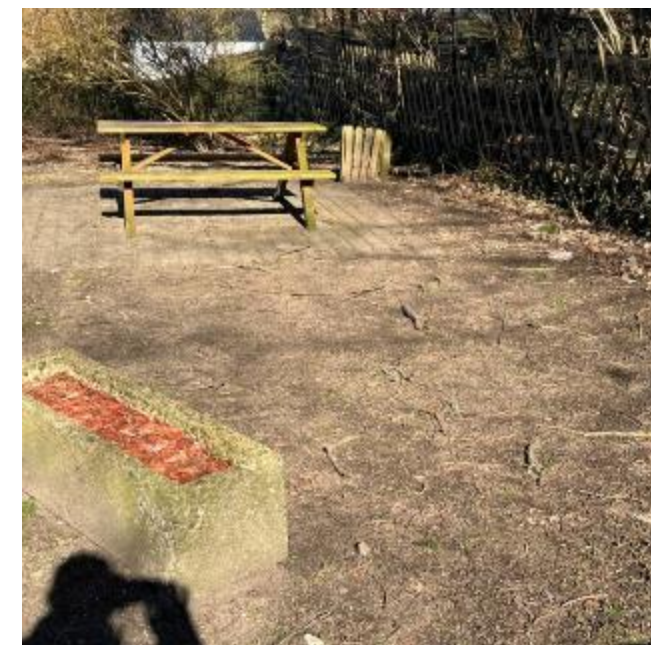
| Nummer | PI-Böd-01 | |

| Nummer | PI-Böd-01 | |
|---|---|---|
| Lage | südl. von Niederkleevez, Am Hang | |
| Anmerkung | Kein guter Zustand - kein einladender Rastplatz | |

| Nummer | PI-Böd-01 | |
|---|---|---|
| Empfehlung | Mindestens: Erneuerung der Rastplatz-Basis-Ausstattung | |

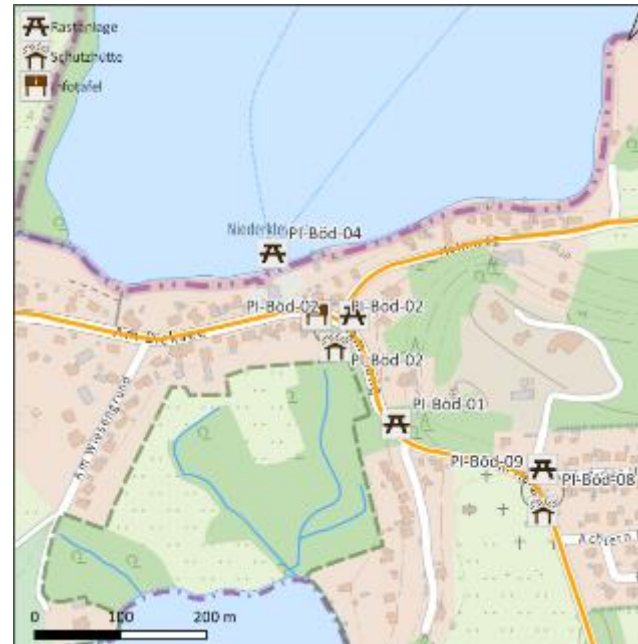
| Nummer | PI-Böd-02 | |

| Nummer | PI-Böd-02 | |
|---|---|---|
| Lage | Niederkleevez, Am Hang / Holmweg | |
| Anmerkung | Guter Zustand | |

| Nummer | PI-Böd-02 | |
|---|---|---|
| Empfehlung | Installation von mind. 3 Anlehnbügeln | |

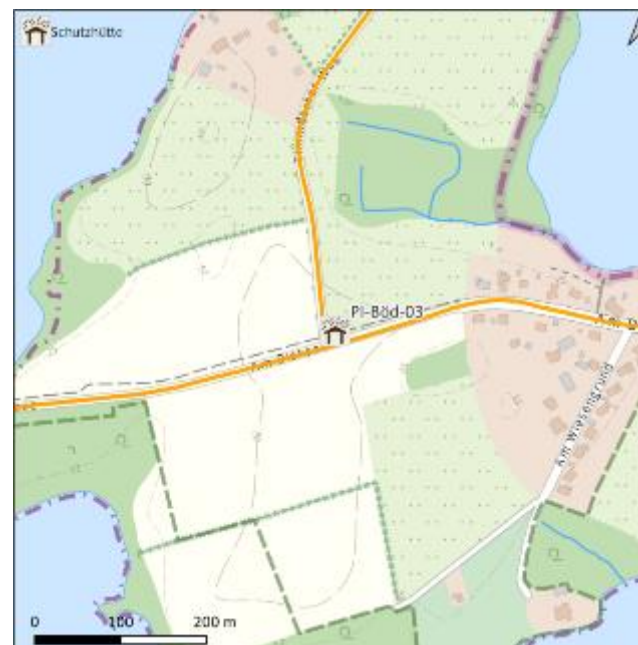
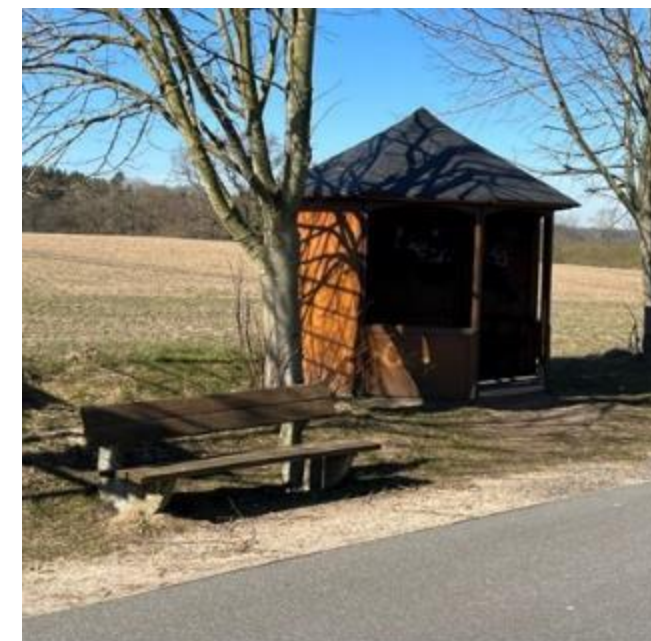
| Nummer | PI-Böd-03 | |

| Nummer | PI-Böd-03 | |
|---|---|---|
| Lage | Tiffdorfer Weg / Am Dieksee | |
| Anmerkung | Guter Zustand | |

| Nummer | PI-Böd-03 | |
|---|---|---|
| Empfehlung | Installation von mind. 3 Anlehnbügeln<br>sowie eines Abfallbehälters | |

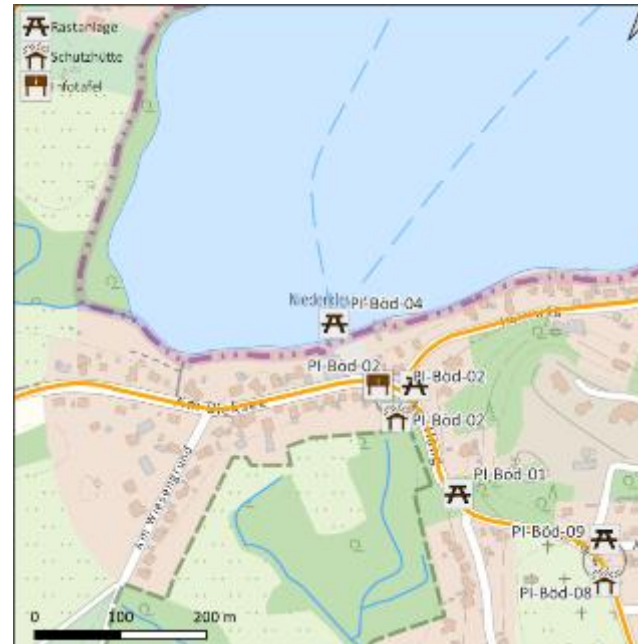
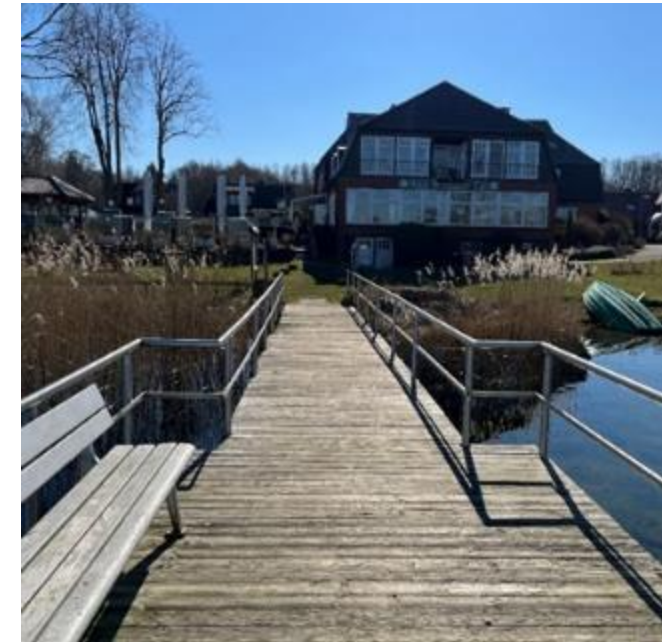
| Nummer | PI-Böd-04 | |

| Nummer | PI-Böd-04 | |
|---|---|---|
| Lage | Niederkleveez, Steg auf dem Dieksee | |
| Anmerkung | Guter Zustand; Gastronomie vorhanden | |

| Nummer | PI-Böd-04 | |
|---|---|---|
| Empfehlung | Standort für potentiellen Rastplatz | |

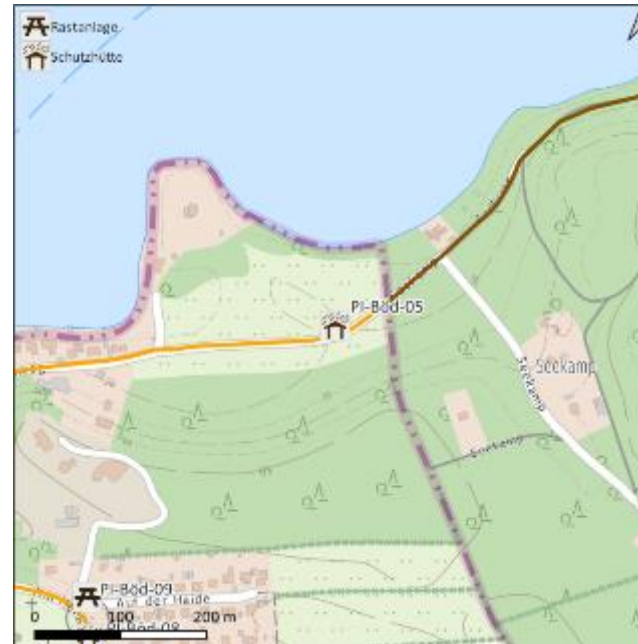
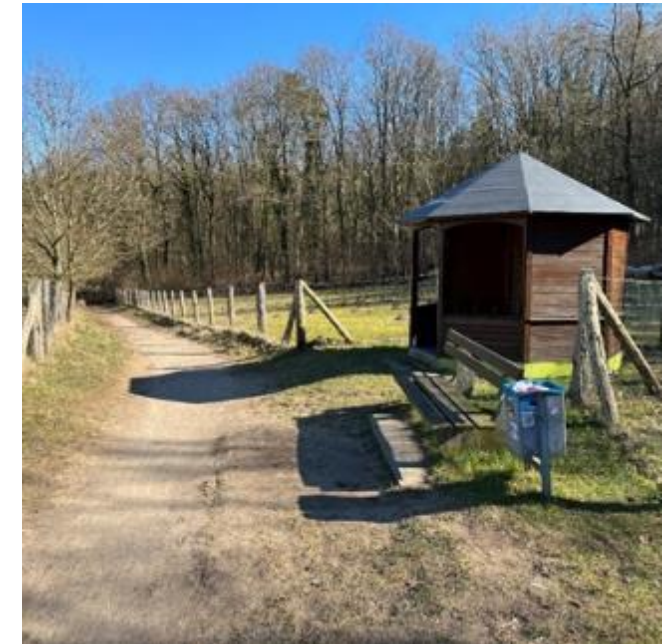
| Nummer | PI-Böd-05 | |

| Nummer | PI-Böd-05 | |
|---|---|---|
| Lage | östl. von Niederkleveez, Seekamp | |
| Anmerkung | Guter Zustand | |

| Nummer | PI-Böd-05 | |
|---|---|---|
| Empfehlung | Installation von mind. 3 Anlehnbügeln | |

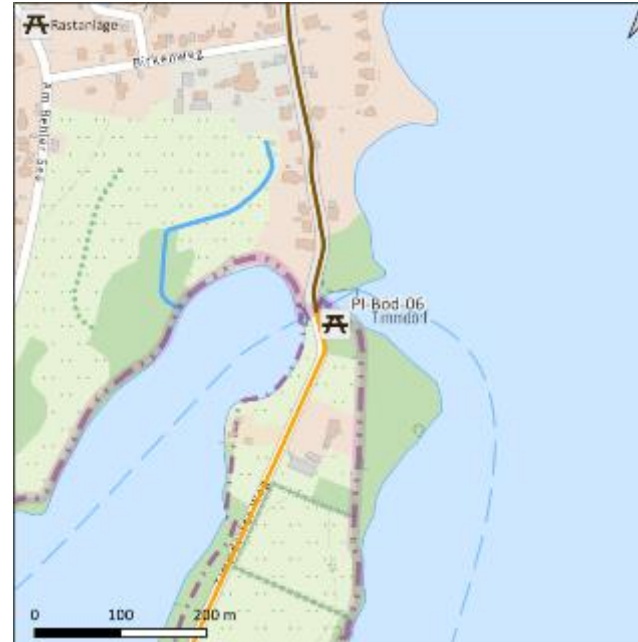
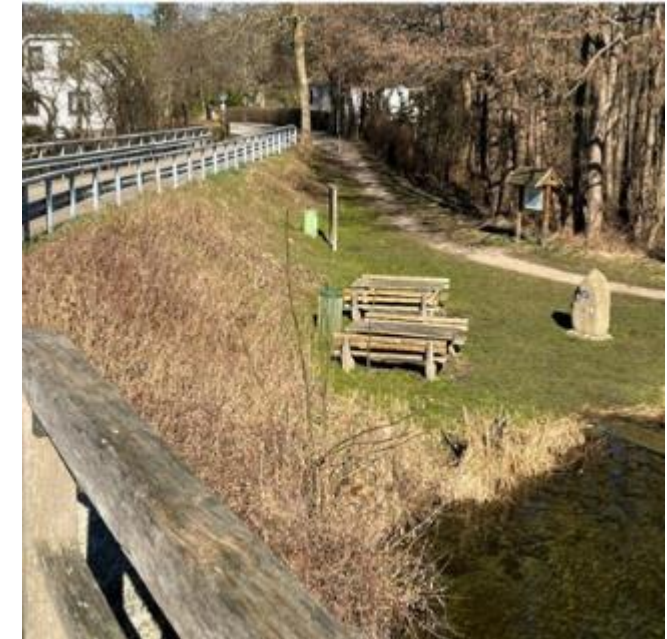
| Nummer | PI-Böd-06 | |

| Nummer | PI-Böd-06 | |
|---|---|---|
| Lage | südl. von Timmdorf an der Brücke | |
| Anmerkung | Guter Zustand | |

| Nummer | PI-Böd-06 | |
|---|---|---|
| Empfehlung | Standort für potentiellen Rastplatz, Installation von mind. 3 Anlehnbügeln | |

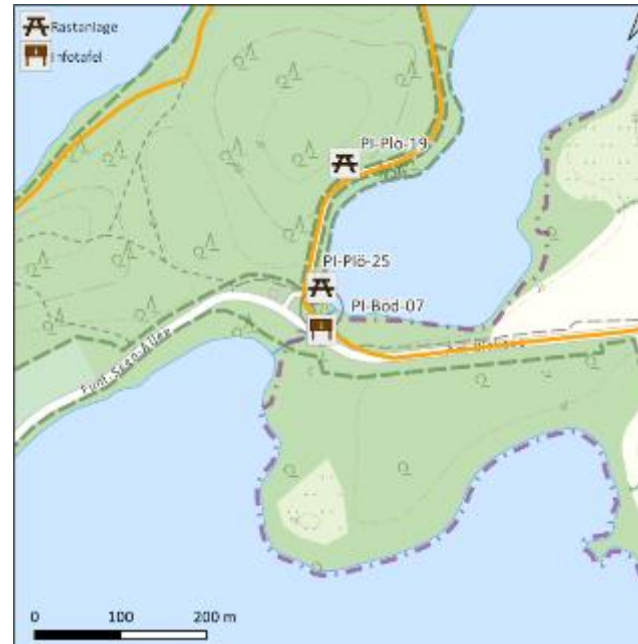
| Nummer | PI-Böd-07 | |

| Nummer | PI-Böd-07 | |
|---|---|---|
| Lage | Fünf-Seen-Allee / Am Dieksee | |
| Anmerkung | Guter Zustand | |

| Nummer | PI-Böd-07 | |
|---|---|---|
| Empfehlung | Installation von mind. 3 Anlehnbügeln<br>sowie eines Abfallbehälters | |

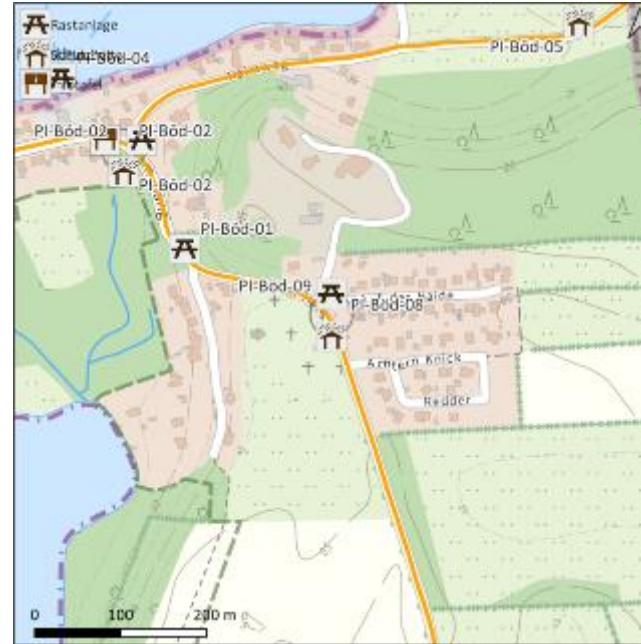
| Nummer | PI-Böd-08 | |

| Nummer | PI-Böd-08 | |
|---|---|---|
| Lage | Niederkleevez, Am Hang | |
| Anmerkung | Guter Zustand | |

| Nummer | PI-Böd-08 | |
|---|---|---|
| Empfehlung | Installation von mind. 3 Anlehnbügeln<br>sowie eines Abfallbehälters | |

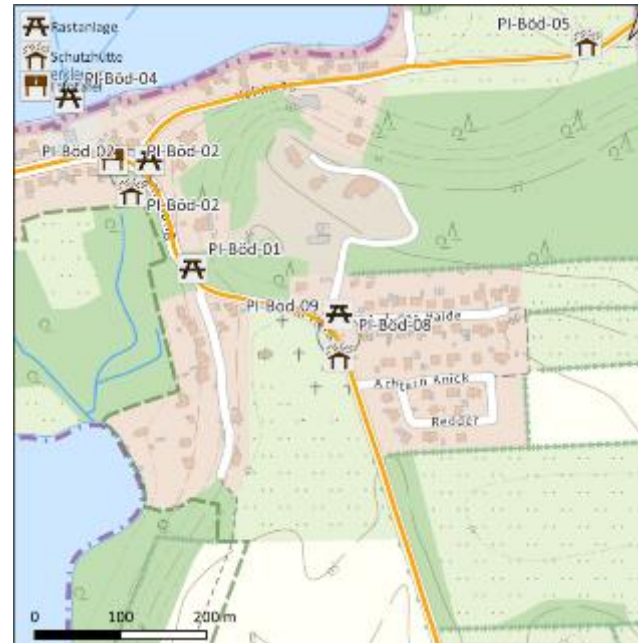
| Nummer | PI-Böd-09 | |

| Nummer | PI-Böd-09 | |
|---|---|---|
| Lage | Niederkleevez, Am Hang | |
| Anmerkung | Guter Zustand | |

| Nummer | PI-Böd-09 | |
|---|---|---|
| Empfehlung | Installation von mind. 3 Anlehnbügeln sowie weiterer Sitzmöglichkeiten | |

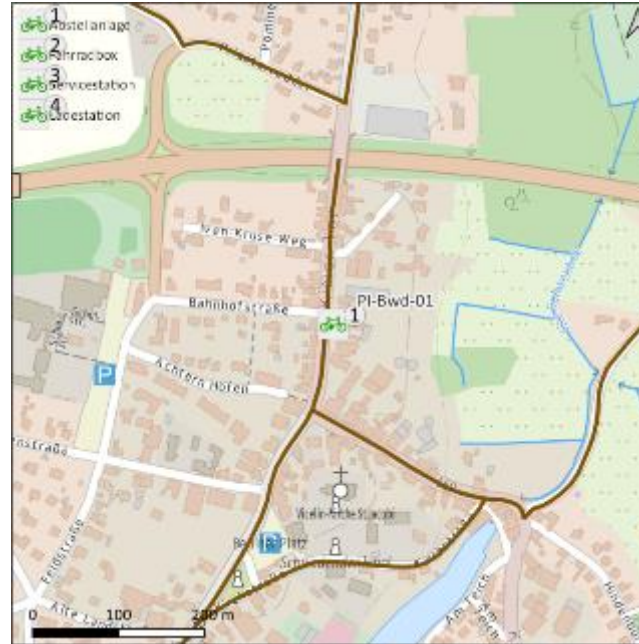
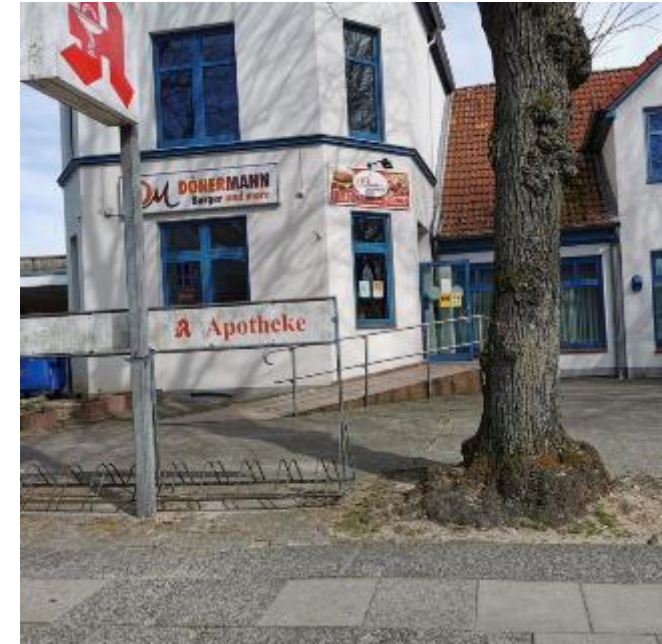
| Nummer | PI-Bwd-01 | |

| Nummer | PI-Bwd-01 | |
|---|---|---|
| Anmerkung | Anlage der Apotheke | |

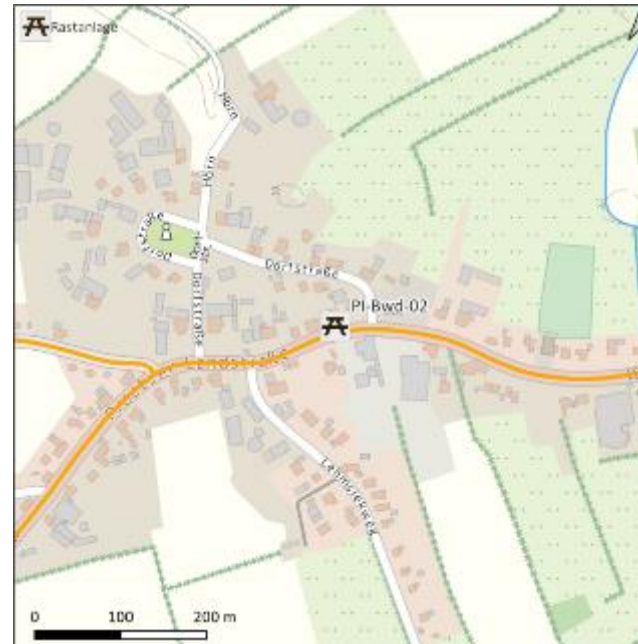
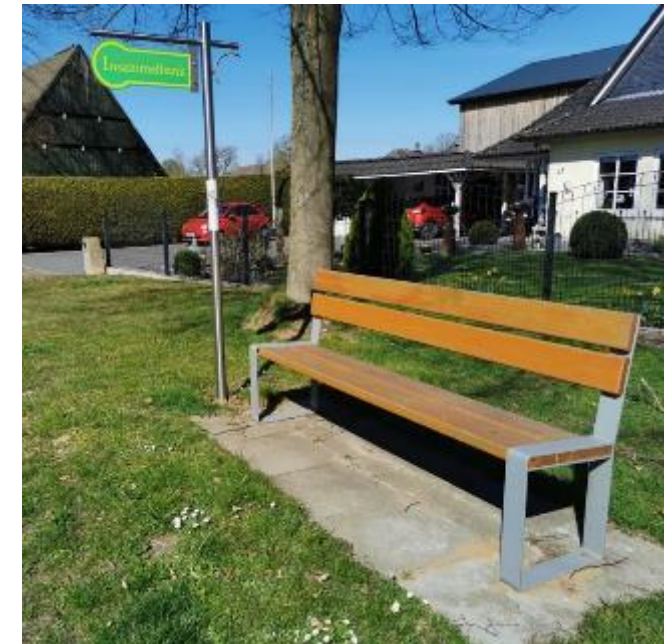
| Nummer | PI-Bwd-02 | |

| Nummer | PI-Bwd-02 | |
|---|---|---|
| Lage | Großharrie, Preetzer Landstraße | |
| Anmerkung | Insammelbank | |

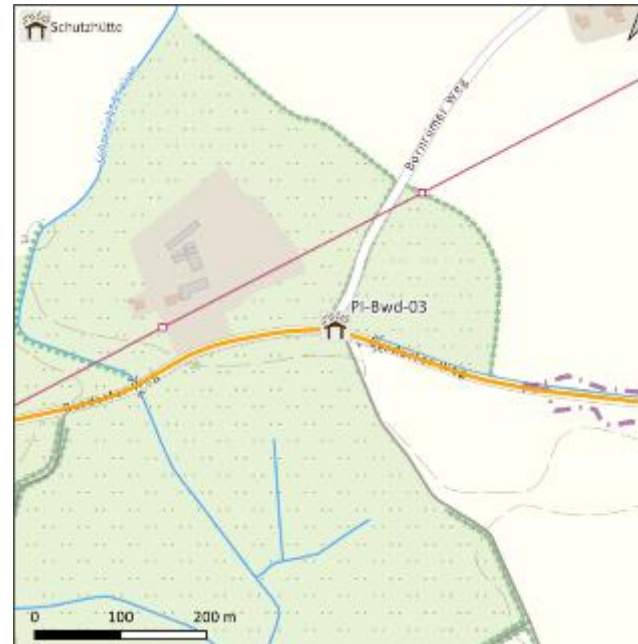
| Nummer | PI-Bwd-03 | |

| Nummer | PI-Bwd-03 | |
|---|---|---|
| Lage | Bornrümer Weg / Busdorfer Weg | |
| Anmerkung | Guter Zustand, Bushaltestelle | |

| Nummer | PI-Bwd-03 | |
|---|---|---|
| Empfehlung | Installation von mind. 3 Anlehnbügeln,<br>Sitzmöglichkeiten sowie eines<br>Abfallbehälters | |

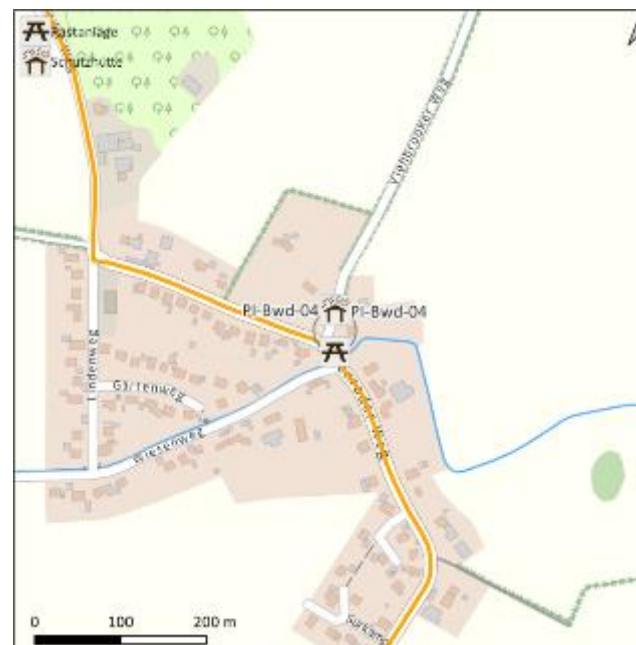
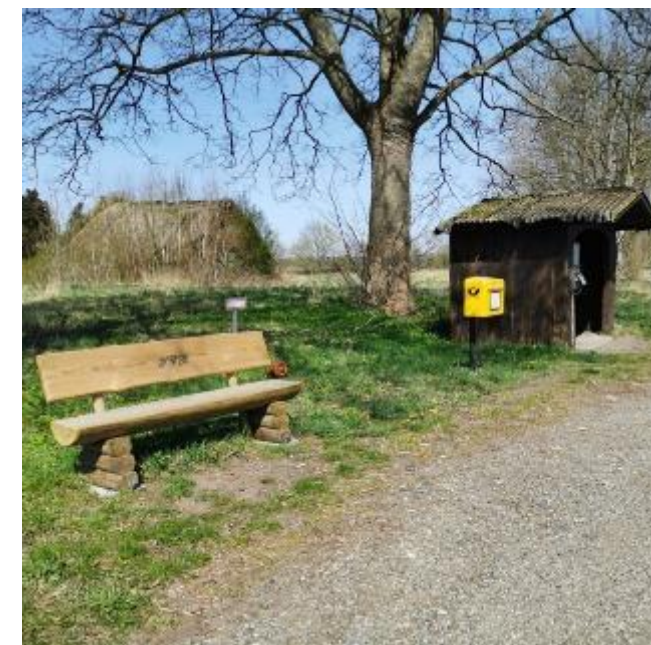
| Nummer | PI-Bwd-04 | |

| Nummer | PI-Bwd-04 | |
|---|---|---|
| Lage | Hollenbek, Neuenrader Weg | |
| Anmerkung | Guter Zustand, Bushaltestelle mit<br>zusätzlicher Bank und Postkasten | |

| Nummer | PI-Bwd-04 | |
|---|---|---|
| Empfehlung | Installation von mind. 3 Anlehnbügeln<br>sowie eines Abfallbehälters | |

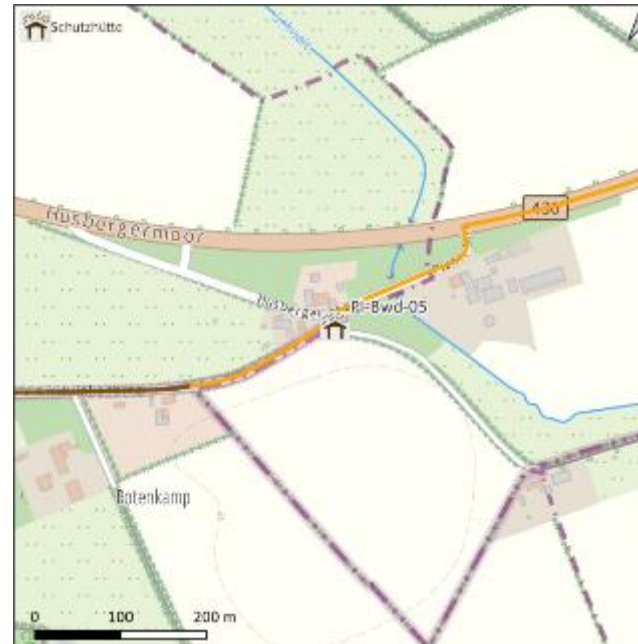
| Nummer | PI-Bwd-05 | |

| Nummer | PI-Bwd-05 | |
|---|---|---|
| Lage | südwestl. von Griesenbotel, Am Klinkenberg | |
| Anmerkung | Guter Zustand, Bushaltestelle | |

| Nummer | PI-Bwd-05 | |
|---|---|---|
| Empfehlung | Installation von mind. 3 Anlehnbügeln<br>sowie eines Abfallbehälters | |

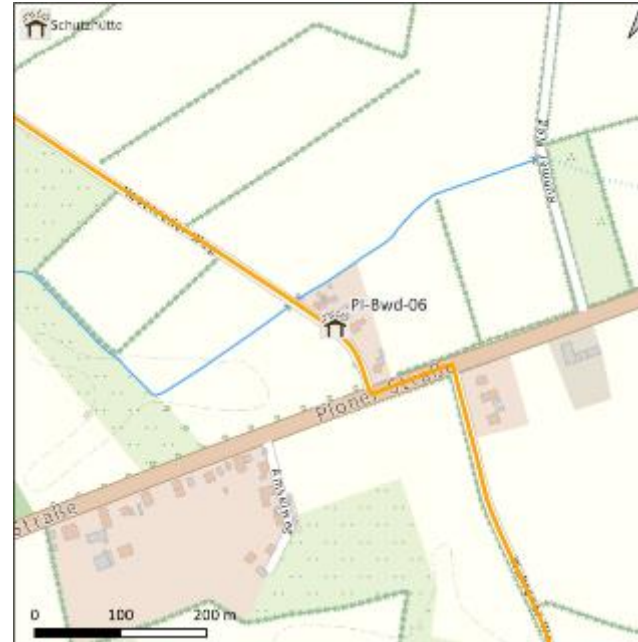
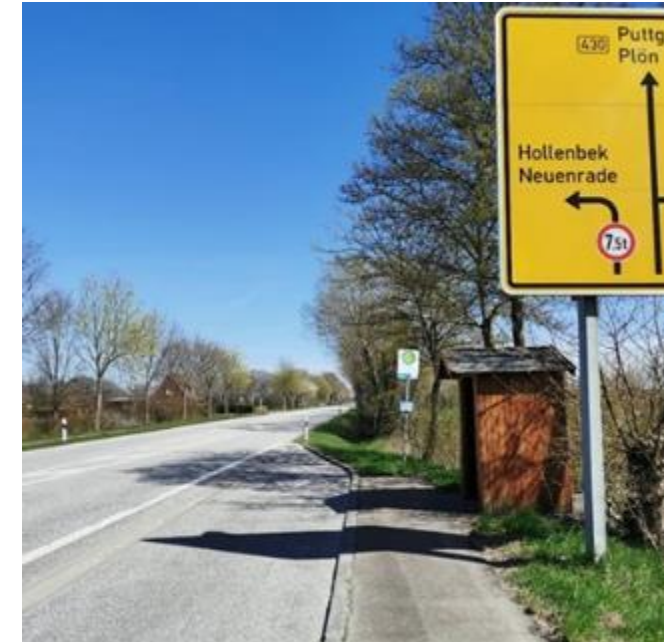
| Nummer | PI-Bwd-06 | |

| Nummer | PI-Bwd-06 | |
|---|---|---|
| Lage | nordöstl. von Griesenbotel,<br>Neuenrader Weg | |
| Anmerkung | Guter Zustand, Bushaltestelle | |

| Nummer | PI-Bwd-06 | |
|---|---|---|
| Empfehlung | Installation von mind. 3 Anlehnbügeln<br>sowie eines Abfallbehälters | |

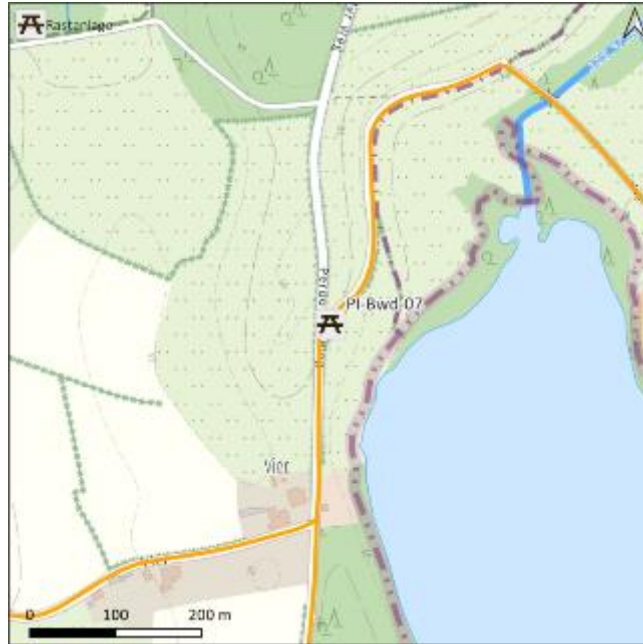
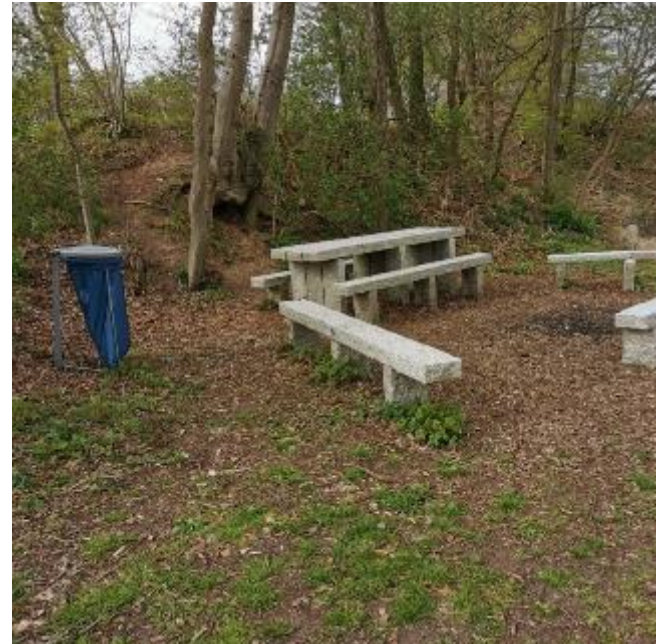
| Nummer | PI-Bwd-07 | |
|---|---|---|
| Anmerkung | Guter Zustand | |

| Nummer | PI-Bwd-07 | |
|---|---|---|
| Empfehlung | Installation von mind. 3 Anlehnbügeln | |

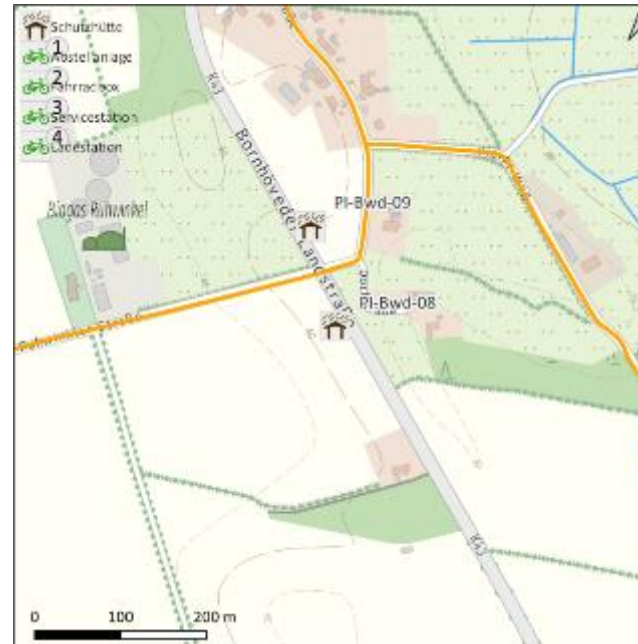
| Nummer | PI-Bwd-08 | |

| Nummer | PI-Bwd-08 | |
|---|---|---|
| Lage | südl. von Ruhwinkel | |
| Rastplatz-<br>Basis-<br>Ausstattung | Tisch&Bank/Sitzmöglichkeit für 6 Pers.<br>Anlehnbügel / Abstellmöglichkeit<br>Abfallbehälter | <input type="checkbox"/><br><input checked="" type="checkbox"/><br><input checked="" type="checkbox"/> |
| Erweiterte<br>Ausstattung | Infotafel<br>Schutzhütte | <input type="checkbox"/><br><input checked="" type="checkbox"/> |
| Anmerkung | Guter Zustand, Bushaltestelle | |

| Nummer | PI-Bwd-08 | |
|---|---|---|
| Empfehlung | Installation von Sitzmöglichkeiten | |

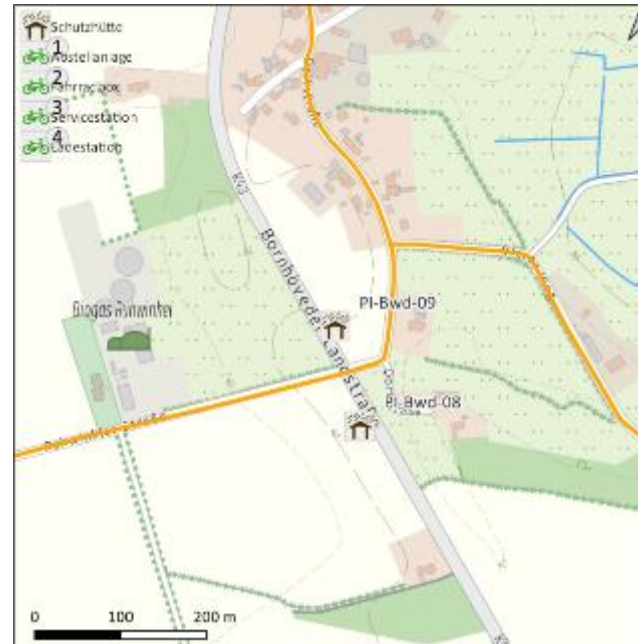
| Nummer | PI-Bwd-09 | |

| Nummer | PI-Bwd-09 | |
|---|---|---|
| Lage | südl. von Ruhwinkel | |
| Rastplatz-<br>Basis-<br>Ausstattung | Tisch&Bank/Sitzmöglichkeit für 6 Pers.<br>Anlehnbügel / Abstellmöglichkeit<br>Abfallbehälter | <input type="checkbox"/><br><input checked="" type="checkbox"/><br><input checked="" type="checkbox"/> |
| Anmerkung | Mittlerer Zustand, Bushaltestelle | |

| Nummer | PI-Bwd-09 | |
|---|---|---|
| Empfehlung | Installation von weiteren<br>Anlehnbügeln und Sitzmöglichkeiten | |

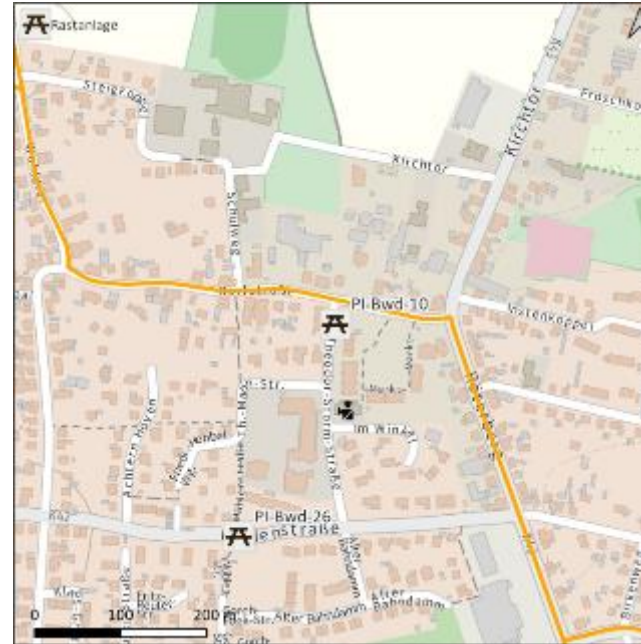
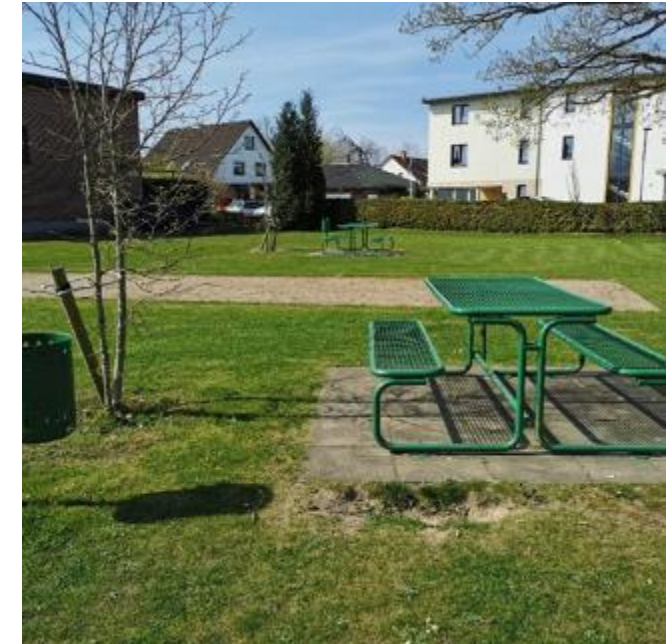
| Nummer | PI-Bwd-10 | |

| Nummer | PI-Bwd-10 | |
|---|---|---|
| Lage | Wankendorf, Theodor-Storm-Straße | |
| Rastplatz-<br>Basis-<br>Ausstattung | Tisch&Bank/Sitzmöglichkeit für 6 Pers. | <input checked="" type="checkbox"/> |
| Anmerkung | Guter Zustand | |

| Nummer | PI-Bwd-10 | |
|---|---|---|
| Empfehlung | Installation von mind. 3 Anlehnbügeln | |

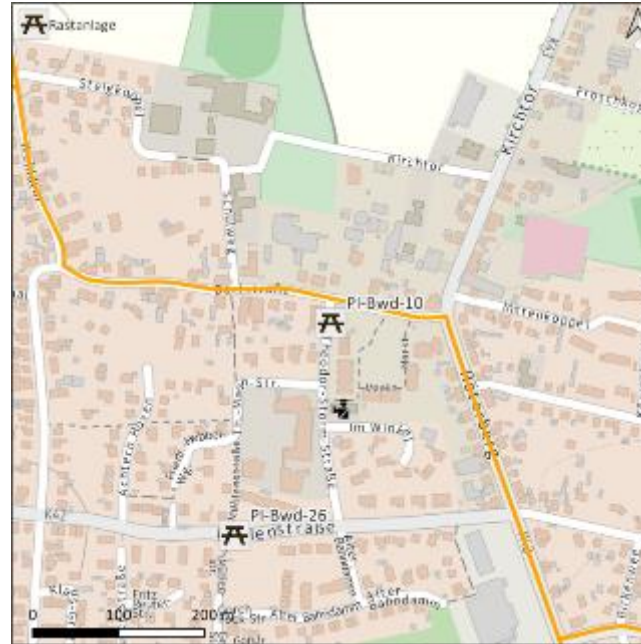
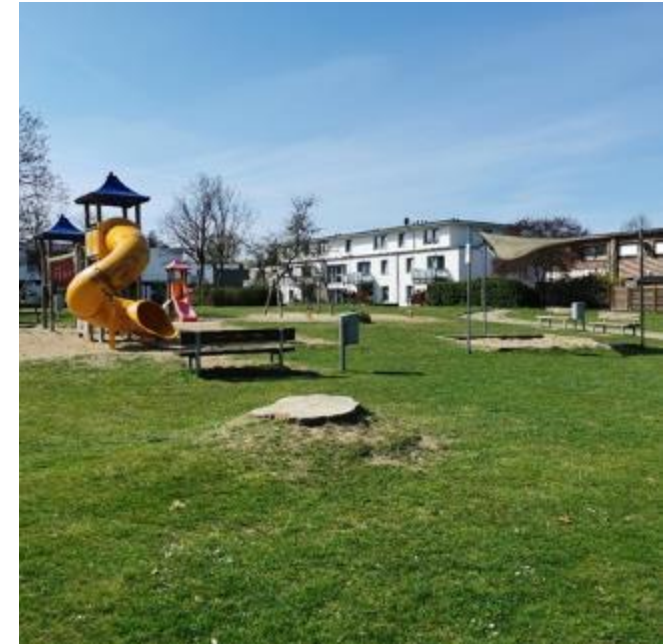
| Nummer | PI-Bwd-11 | |

| Nummer | PI-Bwd-11 | |
|---|---|---|
| Lage | Wankendorf, Theodor-Storm-Straße | |
| Rastplatz-<br>Basis-<br>Ausstattung | Tisch&Bank/Sitzmöglichkeit für 6 Pers. | <input checked="" type="checkbox"/> |
| Anmerkung | Guter Zustand, Spielplatz | |

| Nummer | PI-Bwd-11 | |
|---|---|---|
| Empfehlung | Installation von mind. 3 Anlehnbügeln | |

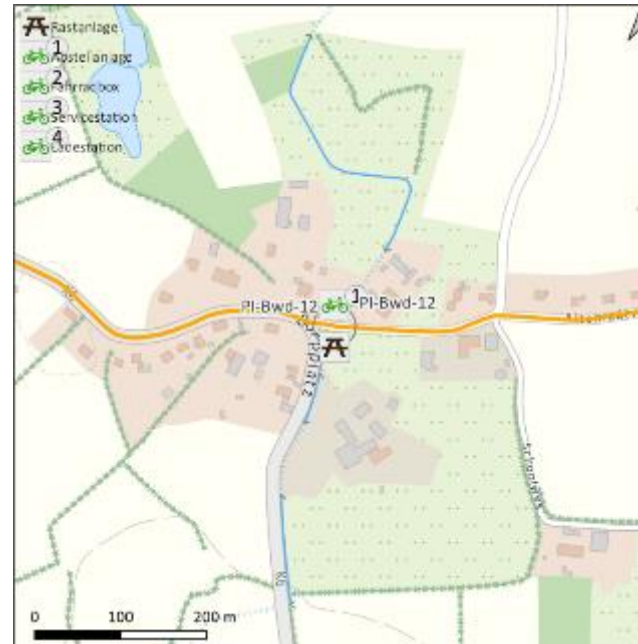
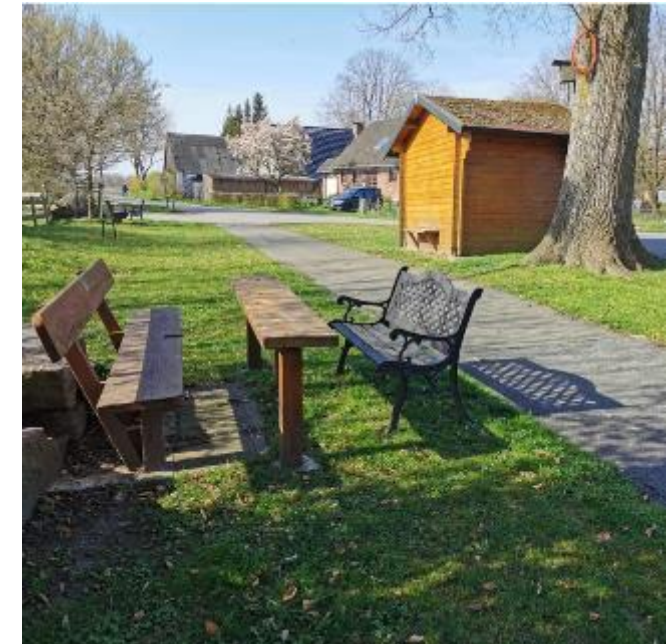
| Nummer | PI-Bwd-12 | |

| Nummer | PI-Bwd-12 | |
|---|---|---|
| Lage | Schipphorst, Altenrader Weg | |
| Rastplatz-Basis-Ausstattung | Tisch&Bank/Sitzmöglichkeit für 6 Pers.<br>Anlehnbügel / Abstellmöglichkeit<br>Abfallbehälter | <input checked="" type="checkbox"/><br><input checked="" type="checkbox"/><br><input checked="" type="checkbox"/> |
| Anmerkung | Guter Zustand | |

| Nummer | PI-Bwd-12 | |
|---|---|---|
| Empfehlung | Installation von mind. 3 Anlehnbügeln | |

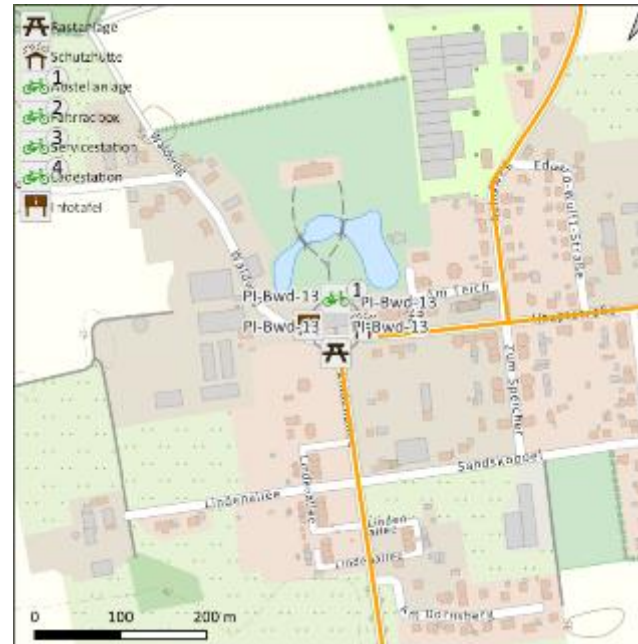
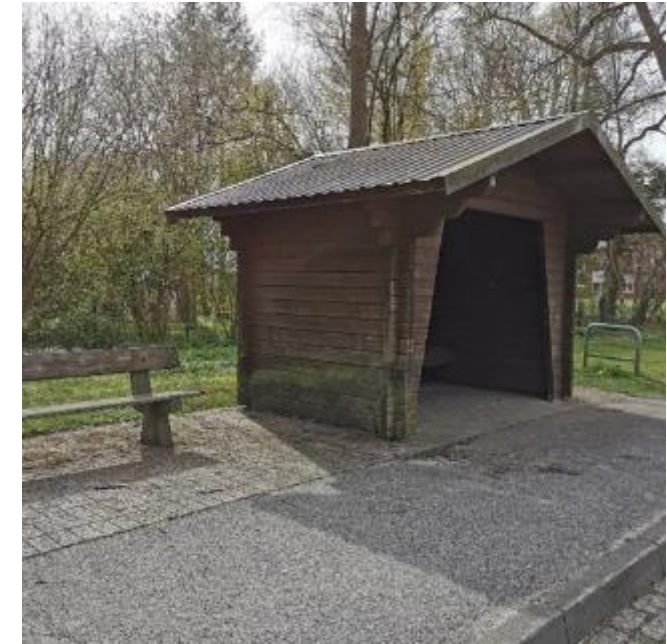
| Nummer | PI-Bwd-13 | |

| Nummer | PI-Bwd-13 | |
|---|---|---|
| Lage | Schönböken Torhaus | |
| Rastplatz-Basis-Ausstattung | Tisch&Bank/Sitzmöglichkeit für 6 Pers.<br>Anlehnbügel / Abstellmöglichkeit<br>Abfallbehälter | <input checked="" type="checkbox"/><br><input checked="" type="checkbox"/><br><input checked="" type="checkbox"/> |
| Anmerkung | Guter Zustand, Bushaltestellen | |

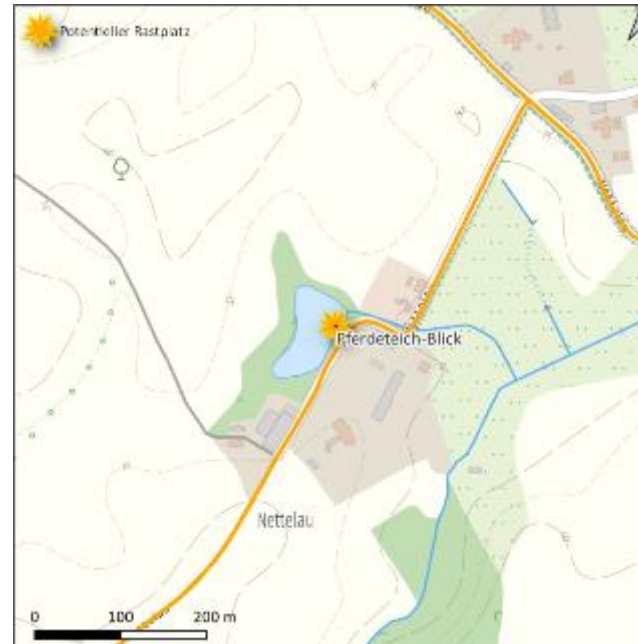
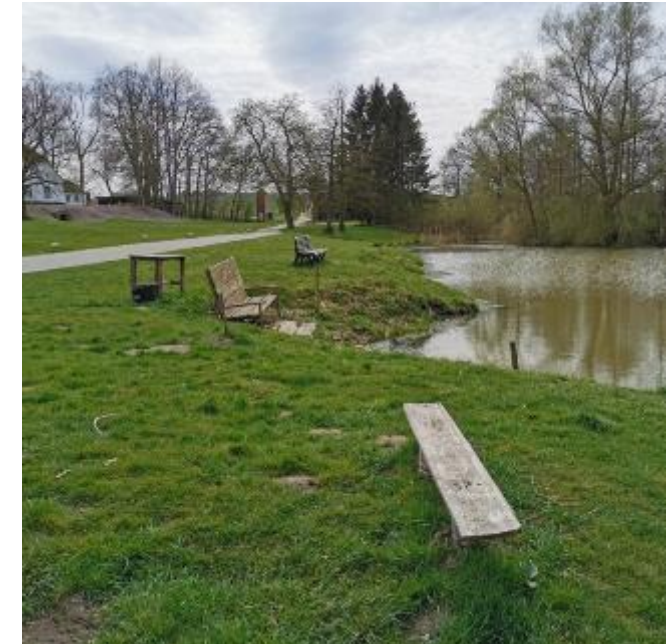
| Nummer | PI-Bwd-14 | |

| Nummer | PI-Bwd-14 | |
|---|---|---|
| Lage | Nettelau am Teich | |
| Rastplatz-<br>Basis-<br>Ausstattung | Tisch&Bank/Sitzmöglichkeit für 6 Pers. | <input checked="" type="checkbox"/> |
| Anmerkung | Mittlerer Zustand | |

| Nummer | PI-Bwd-14 | |
|---|---|---|
| Empfehlung | Standort für potentiellen Rastplatz | |

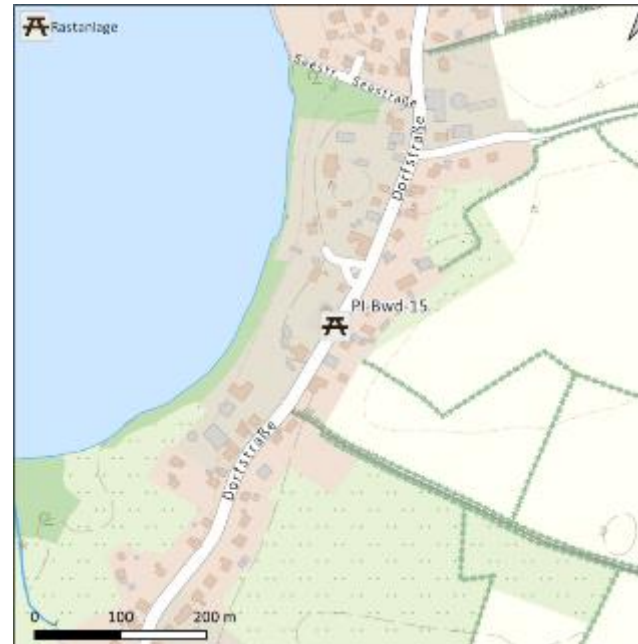
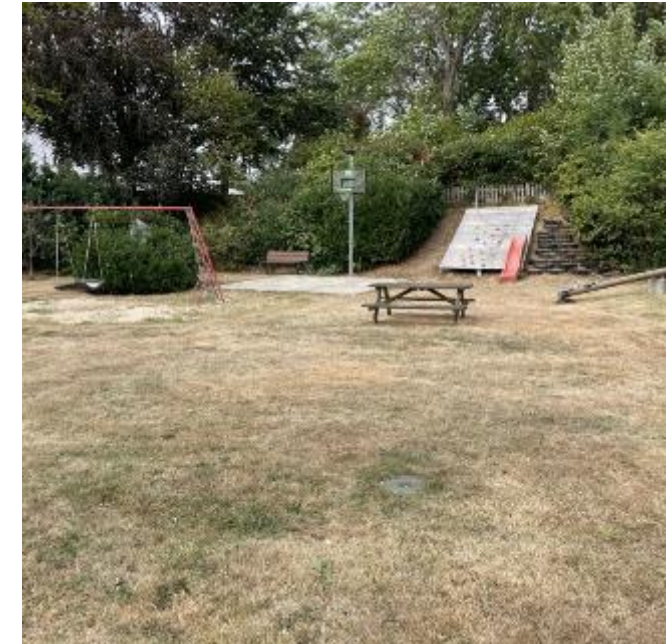
| Nummer | PI-Bwd-15 | |

| Nummer | PI-Bwd-15 | |
|---|---|---|
| Lage | Dorfstraße Belau | |
| Rastplatz-<br>Basis-<br>Ausstattung | Tisch&Bank/Sitzmöglichkeit für 6 Pers. | <input checked="" type="checkbox"/> |
| Anmerkung | Guter Zustand; Spielplatz | |

| Nummer | PI-Bwd-15 | |
|---|---|---|
| Empfehlung | Installation von mind. 3 Anlehnbügeln<br>sowie eines Abfallbehälters | |

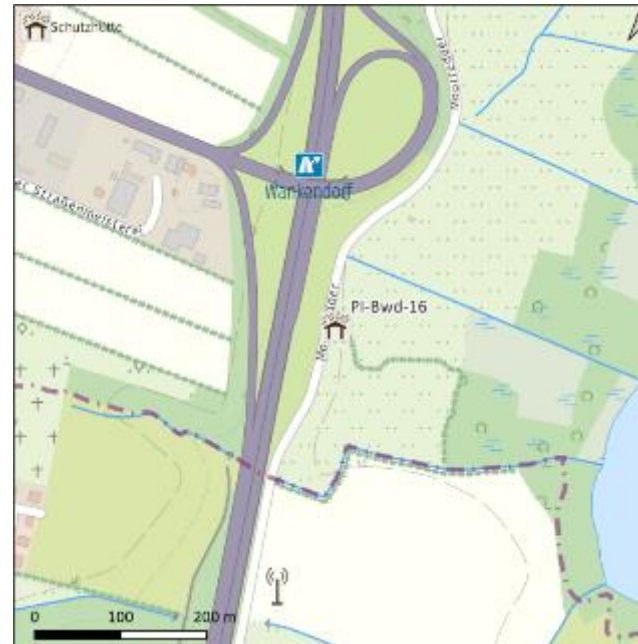
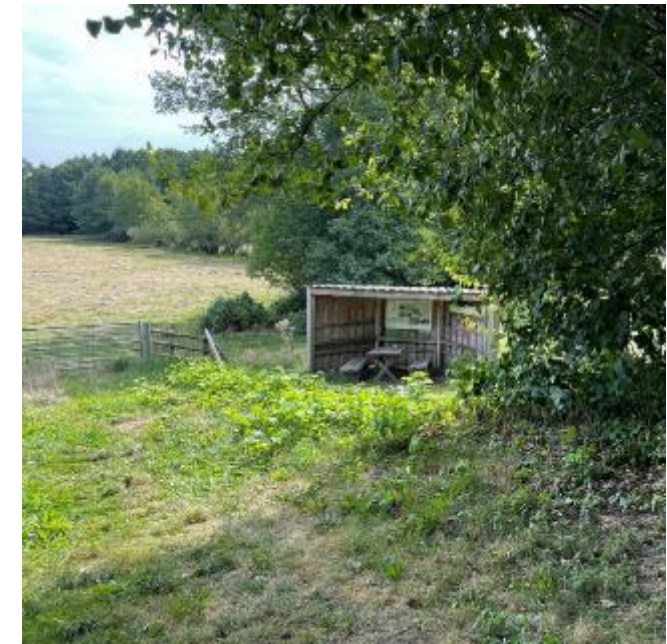
| Nummer | PI-Bwd-16 | |

| Nummer | PI-Bwd-16 | |
|---|---|---|
| Lage | Moorredder nahe der A 21 | |
| Anmerkung | Guter Zustand | |

| Nummer | PI-Bwd-16 | |
|---|---|---|
| Empfehlung | Installation von mind. 3 Anlehnbügeln<br>sowie eines Abfallbehälters | |

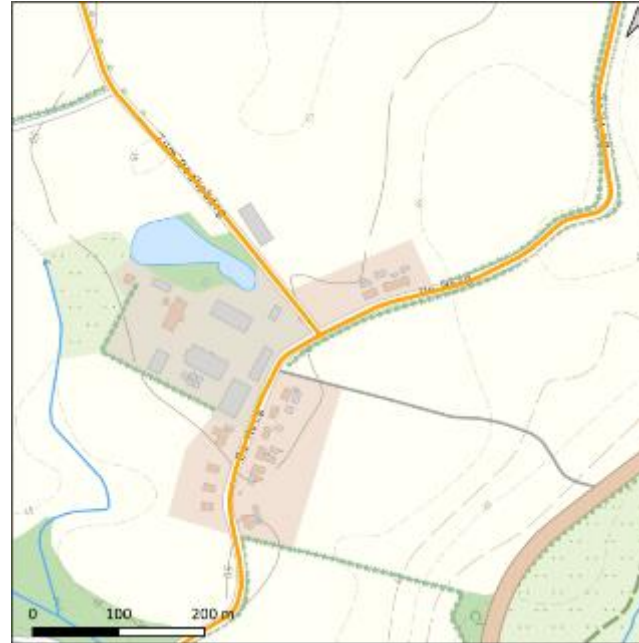
| Nummer | PI-Gps-01 | |

| Nummer | PI-Gps-01 | |
|---|---|---|
| Anmerkung | Mittlerer Zustand; Spielplatz | |

| Nummer | PI-Gps-01 | |
|---|---|---|
| Empfehlung | Tisch-Bank-Kombination muss<br>erneuert werden, Installation von<br>mind. 3 Anlehnbügeln | |

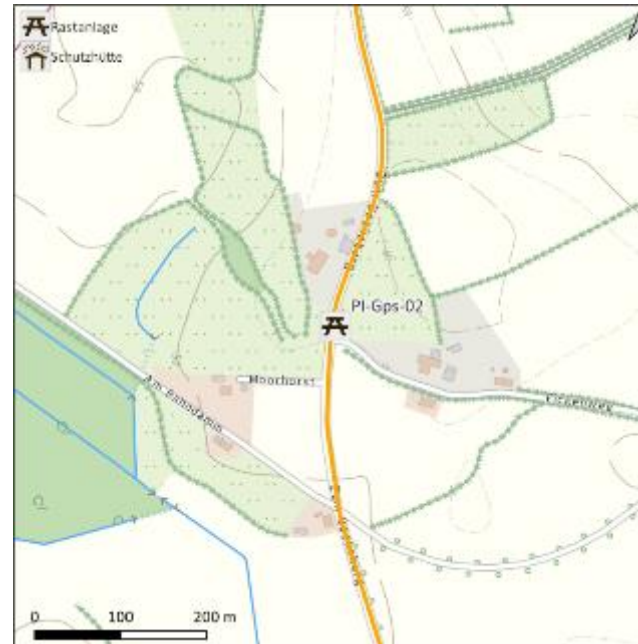
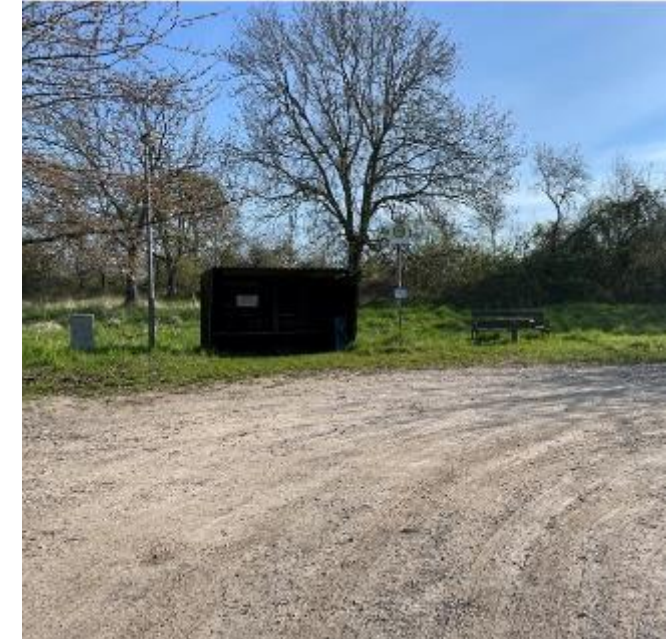
| Nummer | PI-Gps-02 | |

| Nummer | PI-Gps-02 | |
|---|---|---|
| Lage | nördl. von Hohenhof, Zum Bocksberg | |
| Anmerkung | Mittlerer Zustand | |

| Nummer | PI-Gps-02 | |
|---|---|---|
| Empfehlung | Erneuerung der Tisch-Bank-Kombination, Installation von mind. 3 Anlehnbügeln sowie eines Abfallbehälters | |

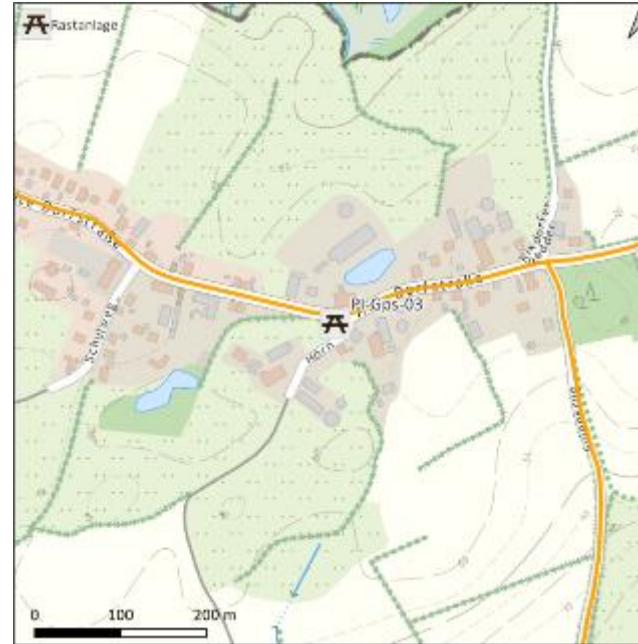
| Nummer | PI-Gps-03 | |

| Nummer | PI-Gps-03 | |
|---|---|---|
| Lage | Rathjensdorf, Alte Dorfstraße | |
| Anmerkung | Schlechter Zustand, Bänke ohne Sitzfläche | |

| Nummer | PI-Gps-03 | |
|---|---|---|
| Empfehlung | Erneuerung der Sitzmöglichkeiten,<br>Installation von mind. 3 Anlehnbügeln | |

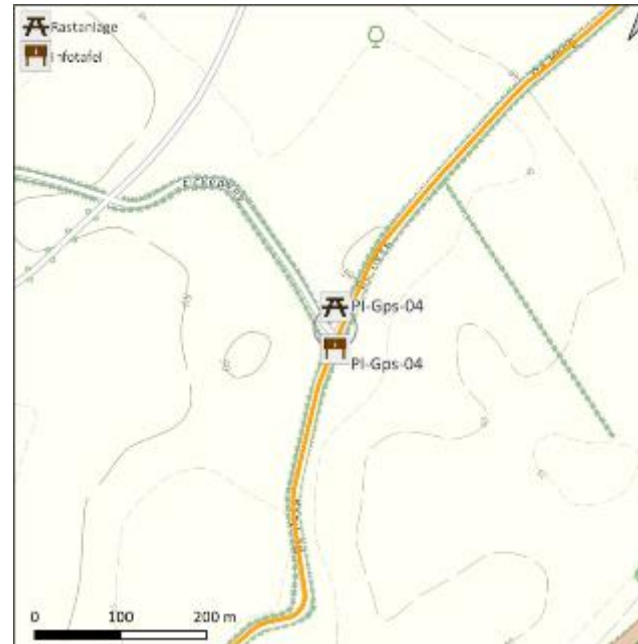
| Nummer | PI-Gps-04 | |

| Nummer | PI-Gps-04 | |
|---|---|---|
| Lage | westl. vom Naturschutzgebiet<br>Kossautal | |
| Anmerkung | Mittlerer Zustand | |

| Nummer | PI-Gps-04 | |
|---|---|---|
| Empfehlung | Erneuerung der Tisch-Bank-<br>Kombination, Installation von mind. 3<br>Anlehnbügeln sowie eines<br>Abfallbehälters | |
