## Anhang 2: Befahrungsergebnisse Radwegekonzept Kreis Plön

### Begleitende Infrastruktur am beschilderten Freizeitnetz im Kreis Plön

## Vorbemerkung: Befahrung Freizeitnetz

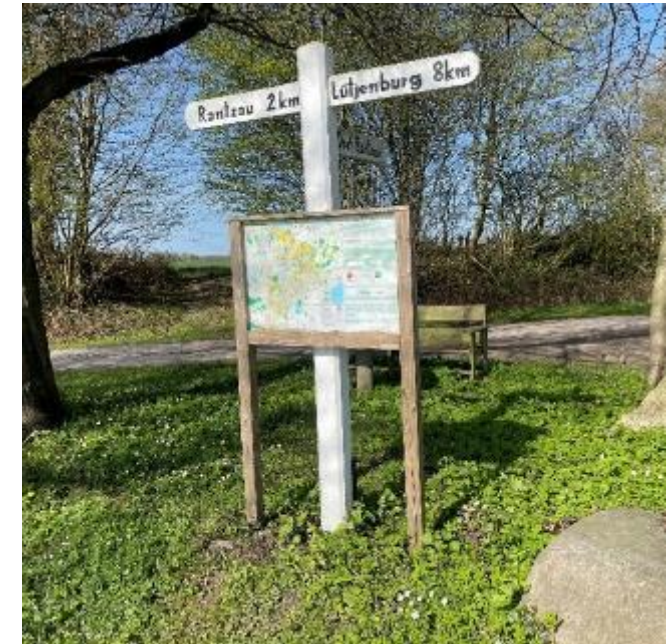
| Nummer | PI-Gps-04 | |

| Nummer | PI-Gps-04 | |
|---|---|---|
| Lage | westl. vom Naturschutzgebiet<br>Kossautal | |
| Anmerkung | Mittlerer Zustand | |

| Nummer | PI-Gps-04 | |
|---|---|---|
| Empfehlung | Erneuerung der Tisch-Bank-<br>Kombination, Installation von mind. 3<br>Anlehnbügeln sowie eines<br>Abfallbehälters | |

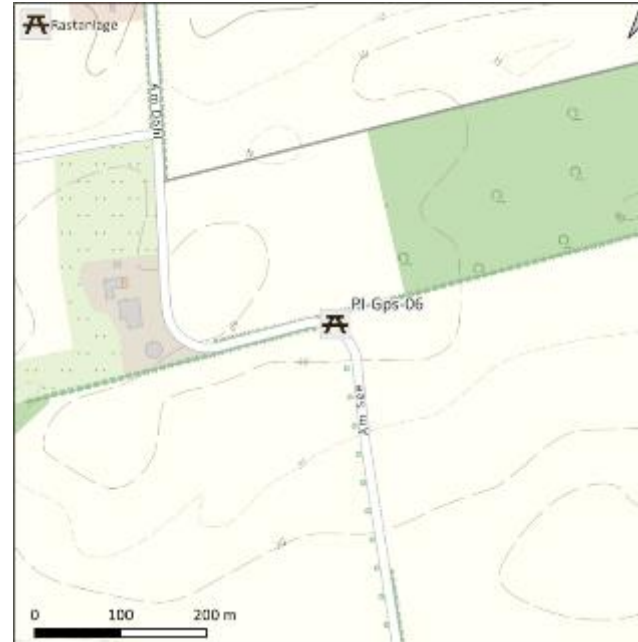
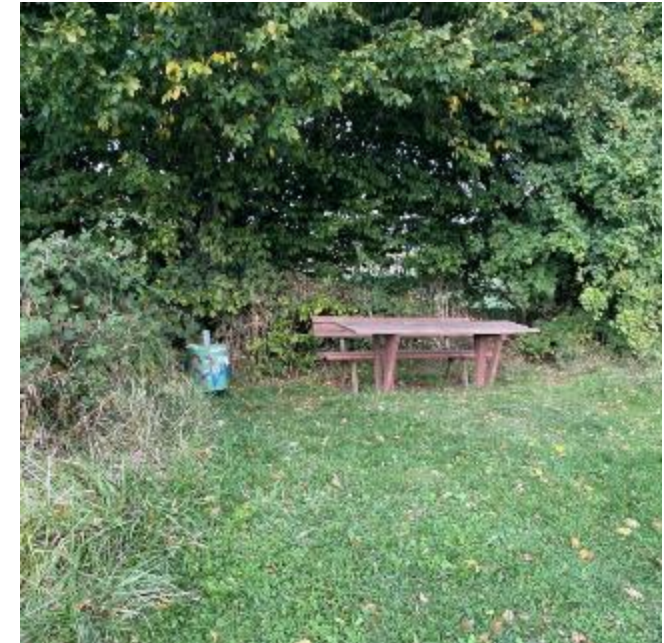
| Nummer | PI-Gps-06 | |

| Nummer | PI-Gps-06 | |
|---|---|---|
| Lage | Am Döhl / Am See | |
| Anmerkung | Guter Zustand | |

| Nummer | PI-Gps-06 | |
|---|---|---|
| Empfehlung | Installation von mind. 3 Anlehnbügeln | |

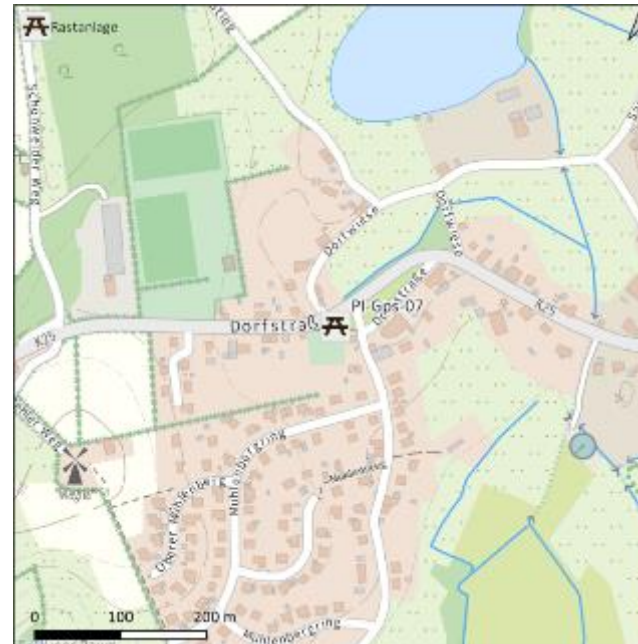
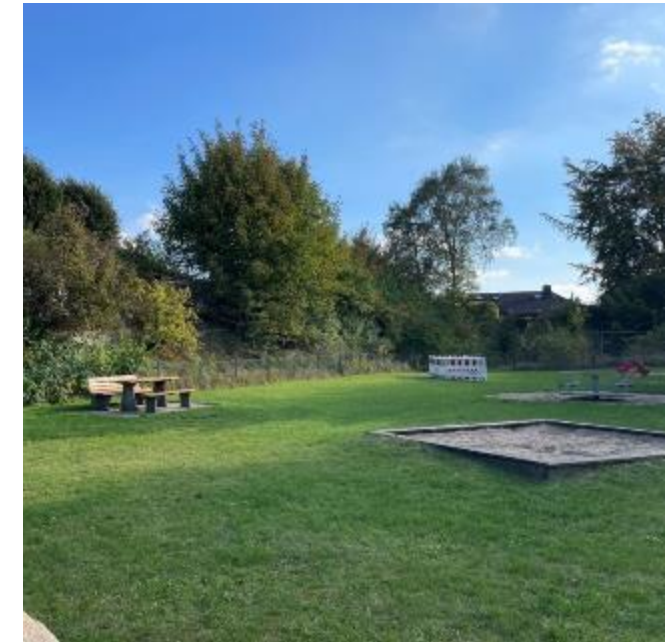
| Nummer | PI-Gps-07 | |

| Nummer | PI-Gps-07 | |
|---|---|---|
| Lage | Dorfstraße in Grebin | |
| Anmerkung | Guter Zustand; Spielplatz | |

| Nummer | PI-Gps-07 | |
|---|---|---|
| Empfehlung | Installation von mind. 3 Anlehnbügeln | |

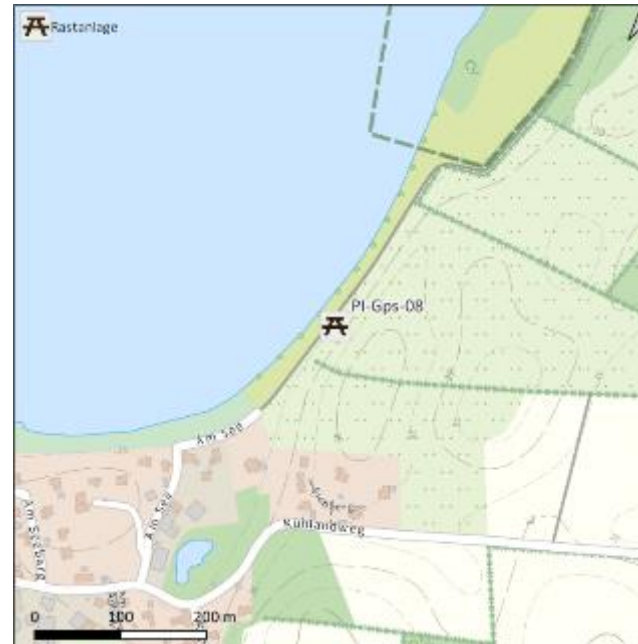
| Nummer | PI-Gps-08 | |

| Nummer | PI-Gps-08 | |
|---|---|---|
| Lage | Feldweg nördlich von Sepel | |
| Anmerkung | Mittlerer Zustand | |

| Nummer | PI-Gps-08 | |
|---|---|---|
| Empfehlung | Installation von mind. 3 Anlehnbügeln<br>sowie eines Abfallbehälters | |

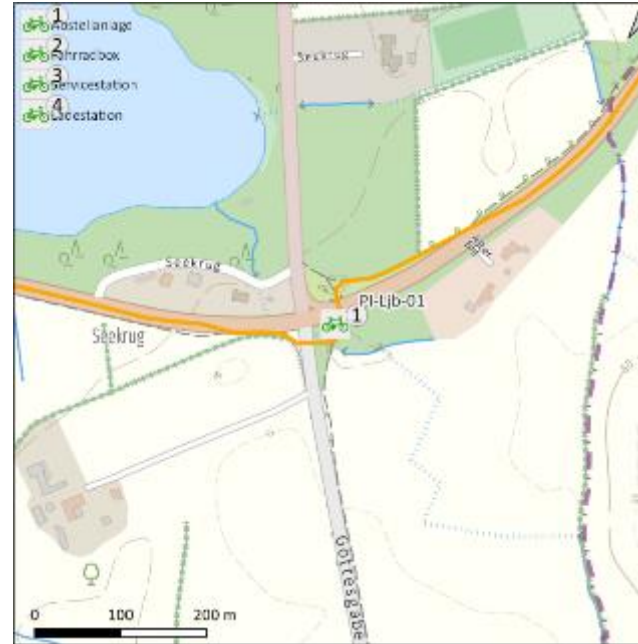
| Nummer | PI-Ljb-01 | |

| Nummer | PI-Ljb-01 | |
|---|---|---|
| Anmerkung | Mittlerer Zustand, „Felgenkiller“ | |

| Nummer | PI-Ljb-01 | |
|---|---|---|
| Empfehlung | Rastplatz-Basis-Ausstattung installieren | |

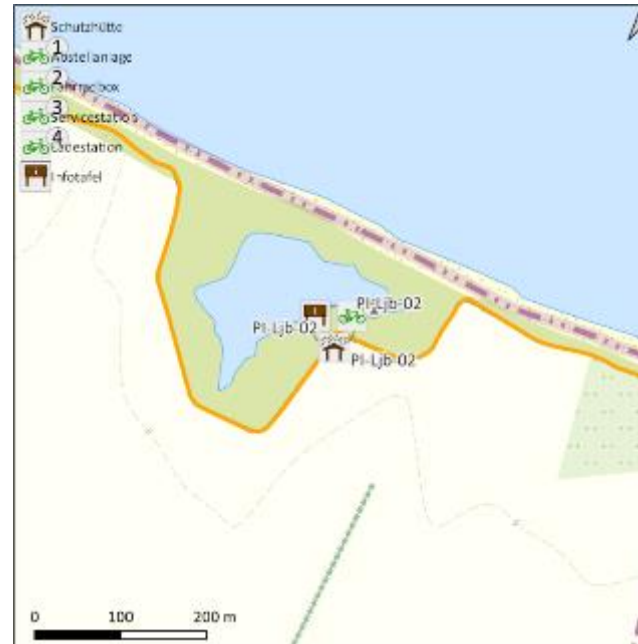
| Nummer | PI-Ljb-02 | |

| Nummer | PI-Ljb-02 | |
|---|---|---|
| Lage | westl. von Grünberg am See | |
| Anmerkung | Aussichtsturm | |

| Nummer | PI-Ljb-02 | |
|---|---|---|
| Empfehlung | Installation von mind. 3 Anlehnbügeln<br>sowie eines Abfallbehälters,<br>Reparaturen am Turm und den<br>Infotafeln nötig | |

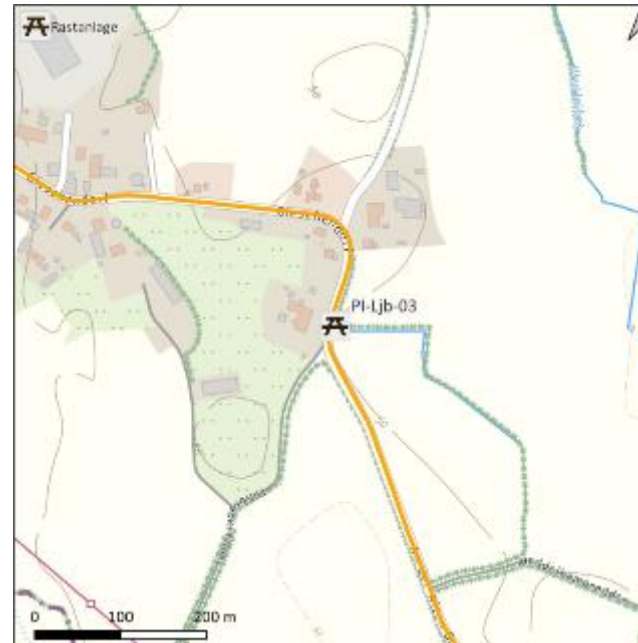
| Nummer | PI-Ljb-03 | |

| Nummer | PI-Ljb-03 | |
|---|---|---|
| Lage | im Süden von Gleschendorf | |
| Anmerkung | Mittlerer Zustand | |

| Nummer | PI-Ljb-03 | |
|---|---|---|
| Empfehlung | Rastplatz-Basis-Ausstattung installieren | |

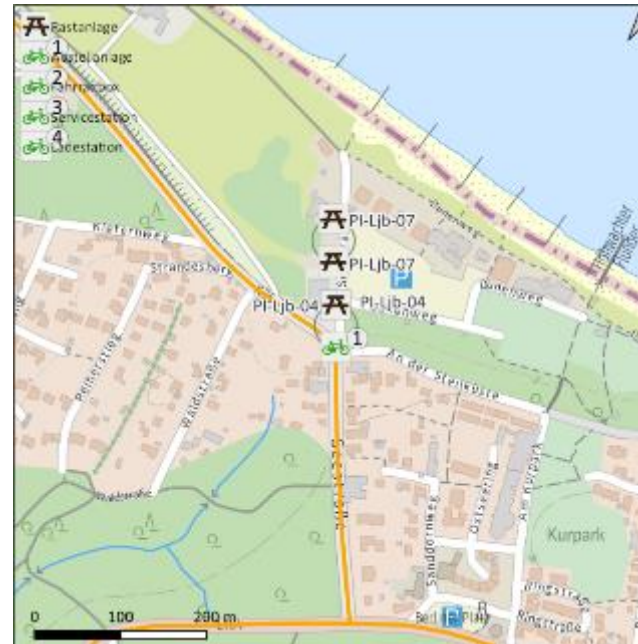
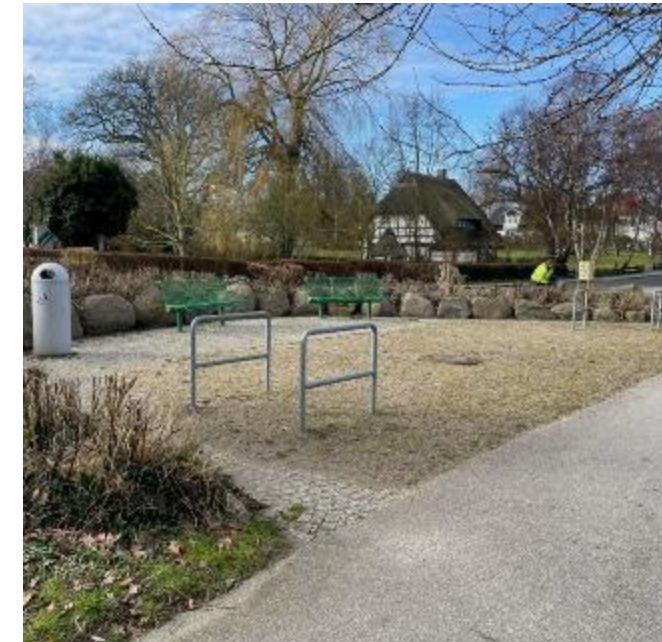
| Nummer | PI-Ljb-04 | |

| Nummer | PI-Ljb-04 | |
|---|---|---|
| Lage | Hohwacht, Seestraße | |
| Anmerkung | Guter Zustand | |

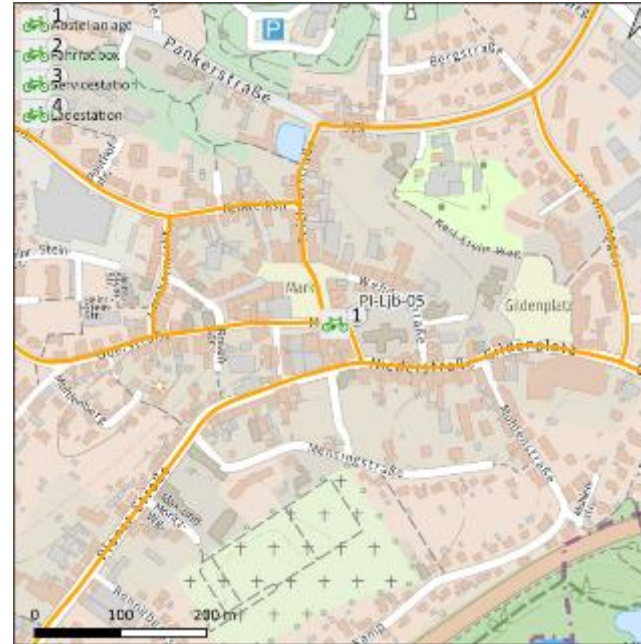
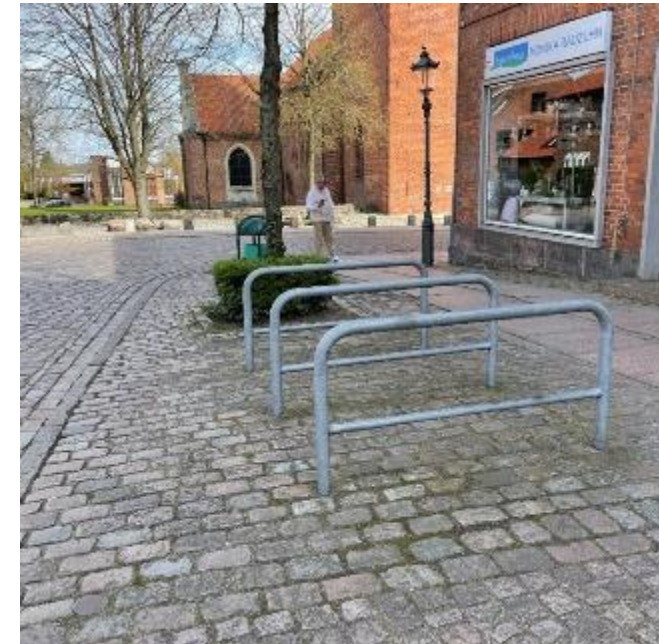
| Nummer | PI-Ljb-05 | |

| Nummer | PI-Ljb-05 | |
|---|---|---|
| Lage | Lütjenburg am Markt | |
| Anmerkung | Guter Zustand | |

| Nummer | PI-Ljb-05 | |
|---|---|---|
| Empfehlung | Sitzmöglichkeiten installieren | |

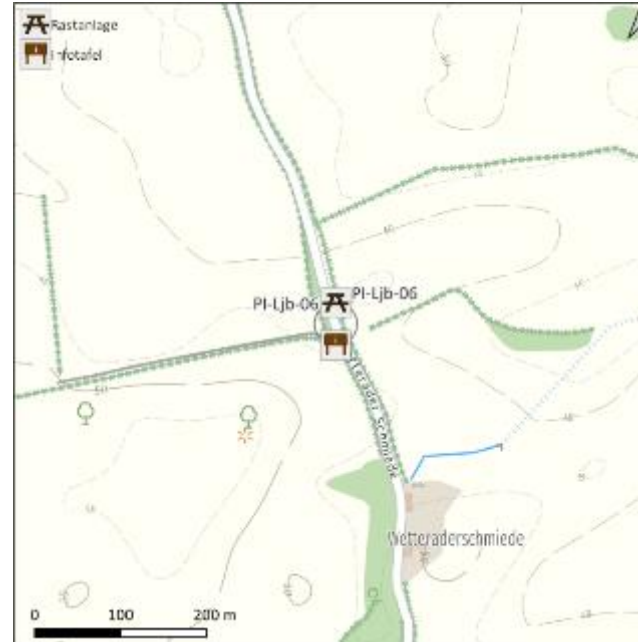
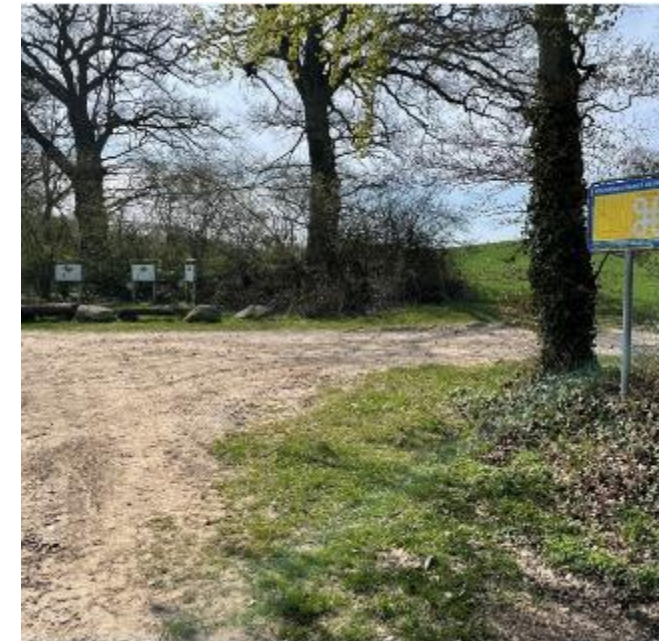
| Nummer | PI-Ljb-06 | |

| Nummer | PI-Ljb-06 | |
|---|---|---|
| Lage | nördl. von Wetteraderschmiede | |
| Anmerkung | Mittlerer Zustand | |

| Nummer | PI-Ljb-06 | |
|---|---|---|
| Empfehlung | Installation von mind. 3 Anlehnbügeln<br>sowie eines Abfallbehälters | |

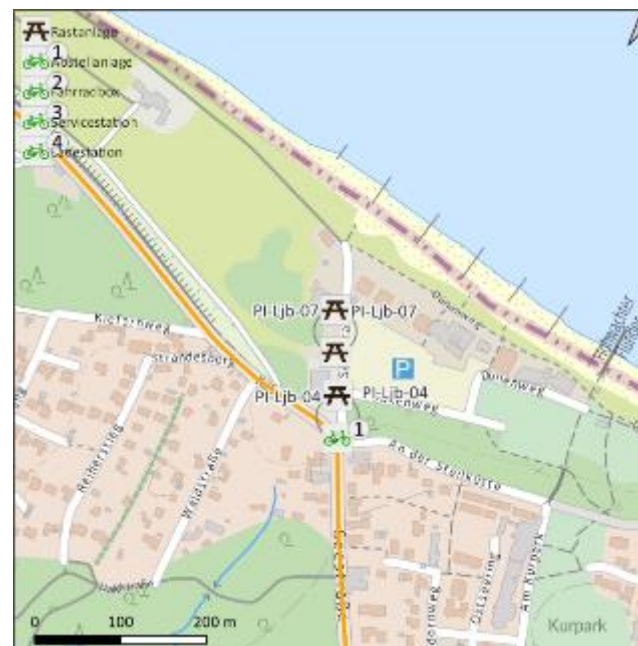
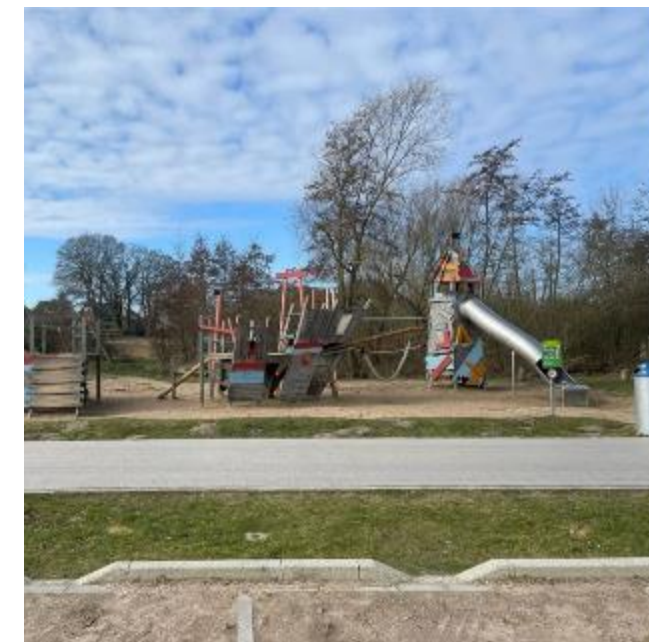
| Nummer | PI-Ljb-07 | |
|---|---|---|
| Anmerkung | Guter Zustand, Spielplatz | |

| Nummer | PI-Ljb-07 | |
|---|---|---|
| Empfehlung | Installation von mind. 3 Anlehnbügeln sowie Sitzmöglichkeiten | |

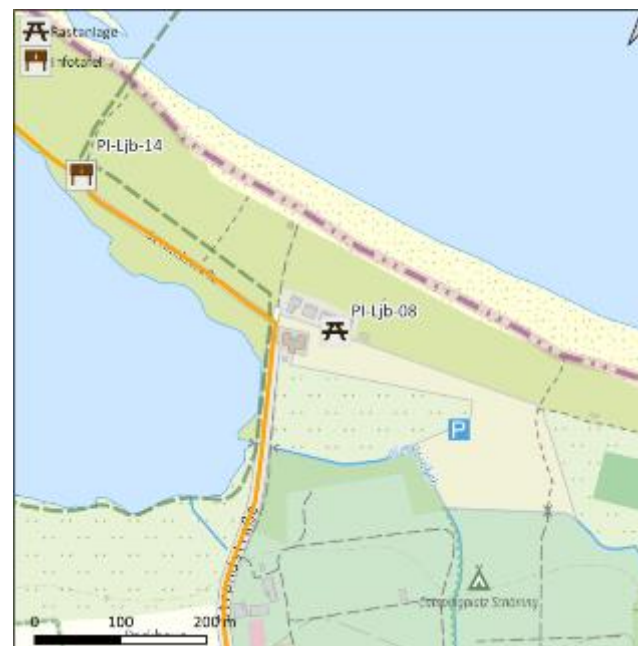
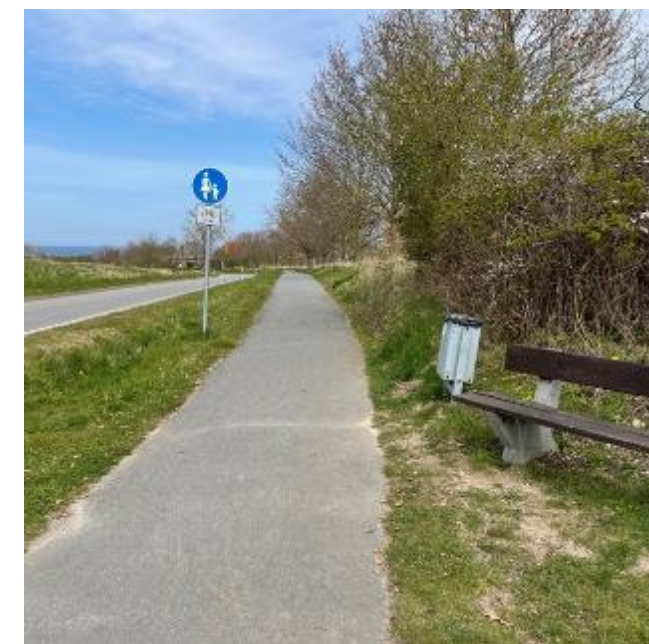
| Nummer | PI-Ljb-08 | |

| Nummer | PI-Ljb-08 | |
|---|---|---|
| Anmerkung | Guter Zustand | |

| Nummer | PI-Ljb-08 | |
|---|---|---|
| Empfehlung | Rastplatz-Basis-Ausstattung installieren | |

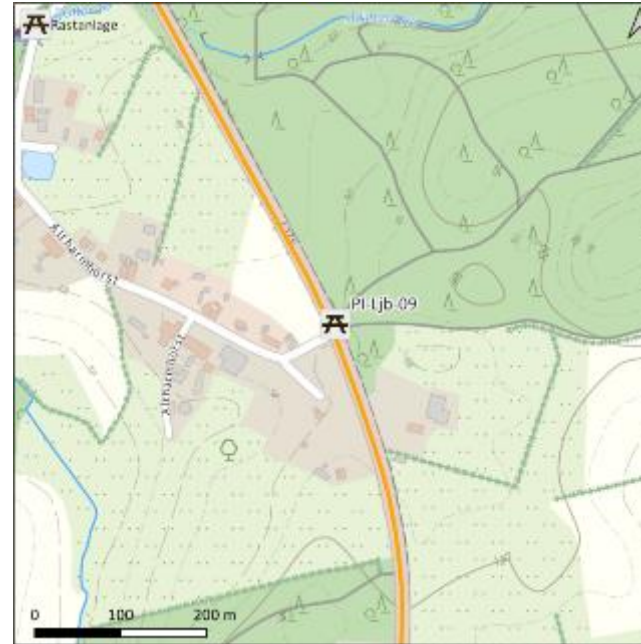
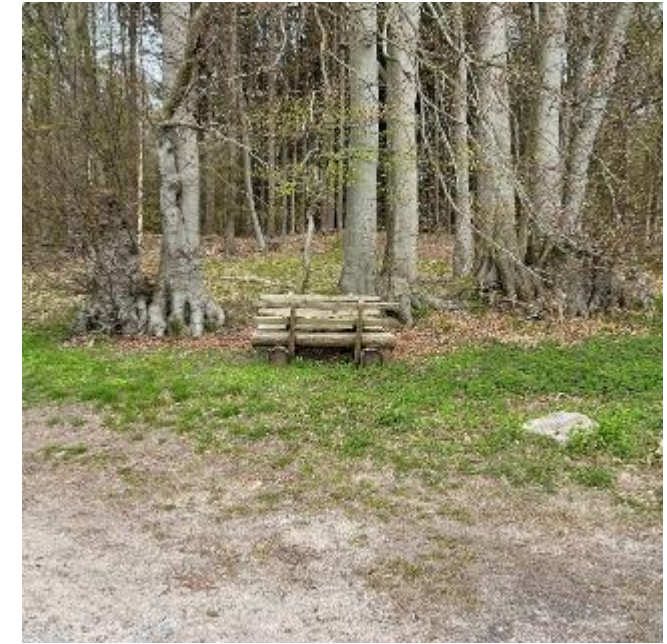
| Nummer | PI-Ljb-09 | |

| Nummer | PI-Ljb-09 | |
|---|---|---|
| Anmerkung | Guter Zustand | |

| Nummer | PI-Ljb-09 | |
|---|---|---|
| Empfehlung | Installation von mind. 3 Anlehnbügeln sowie eines Abfallbehälters | |

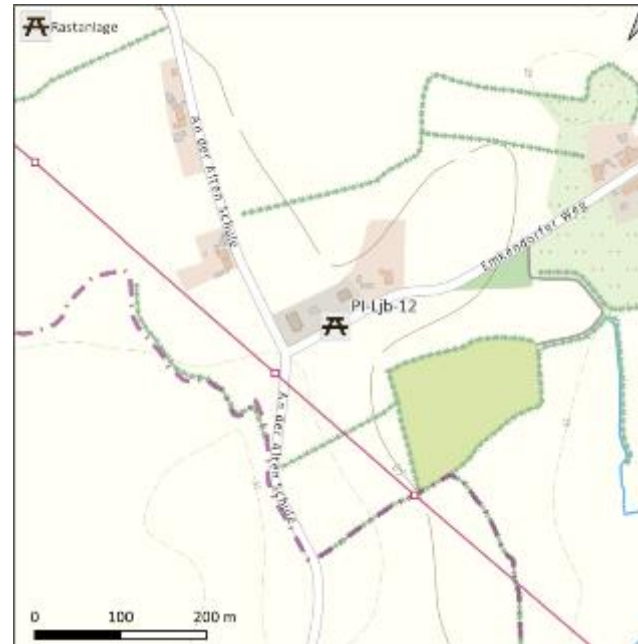
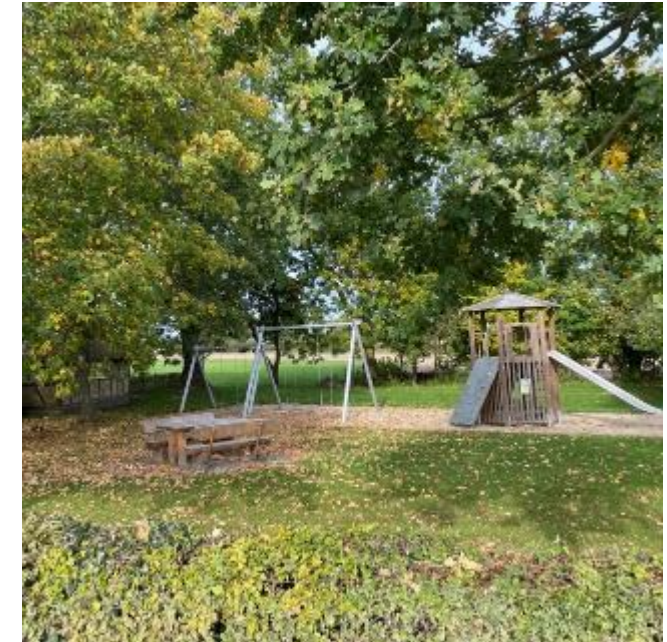
| Nummer | PI-Ljb-12 | |

| Nummer | PI-Ljb-12 | |
|---|---|---|
| Anmerkung | Guter Zustand; Spielplatz | |

| Nummer | PI-Ljb-12 | |
|---|---|---|
| Empfehlung | Installation von mind. 3 Anlehnbügeln<br>sowie eines Abfallbehälters | |

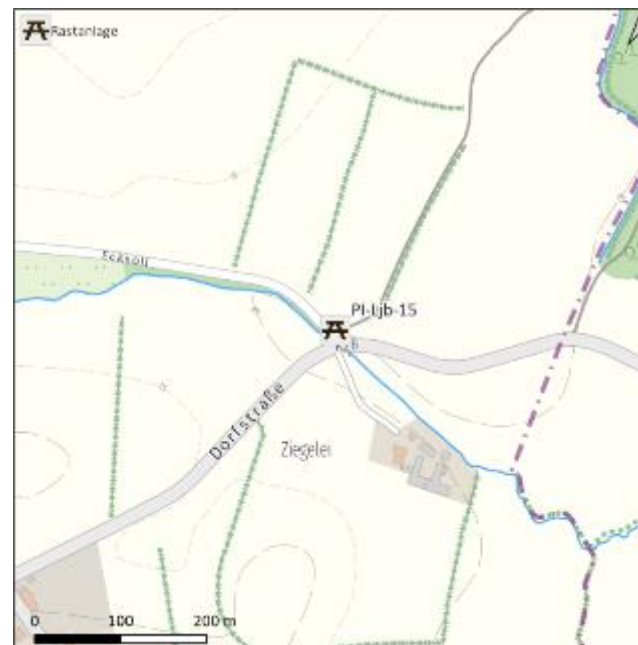
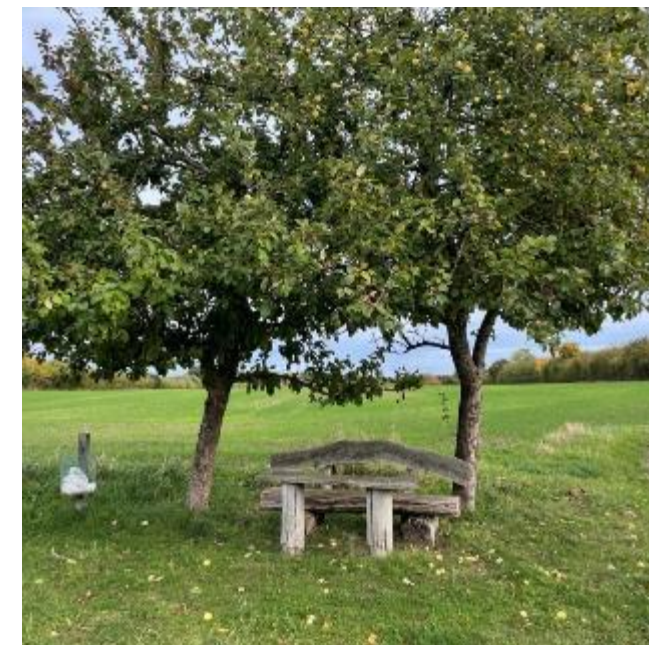
| Nummer | PI-Ljb-15 | |

| Nummer | PI-Ljb-15 | |
|---|---|---|
| Anmerkung | Mittlerer Zustand, Holzbank ist morsch | |

| Nummer | PI-Ljb-15 | |
|---|---|---|
| Empfehlung | Erneuerung der Tisch-Bank-Kombination, Installation von mind. 3 Anlehnbügeln | |

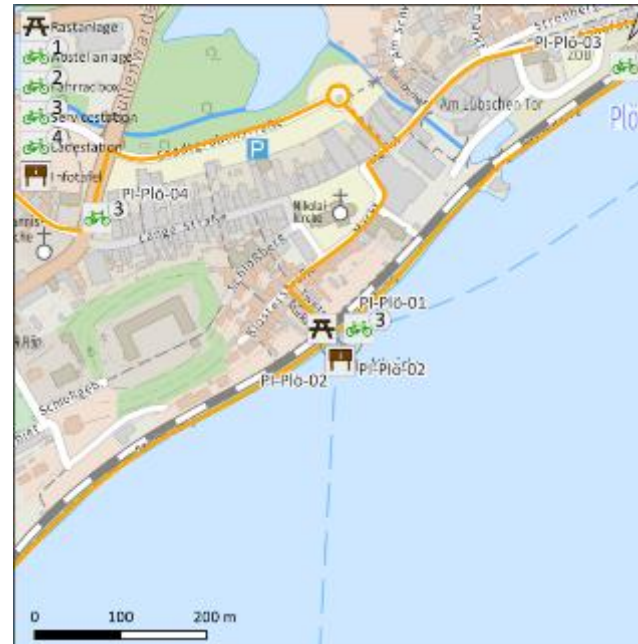
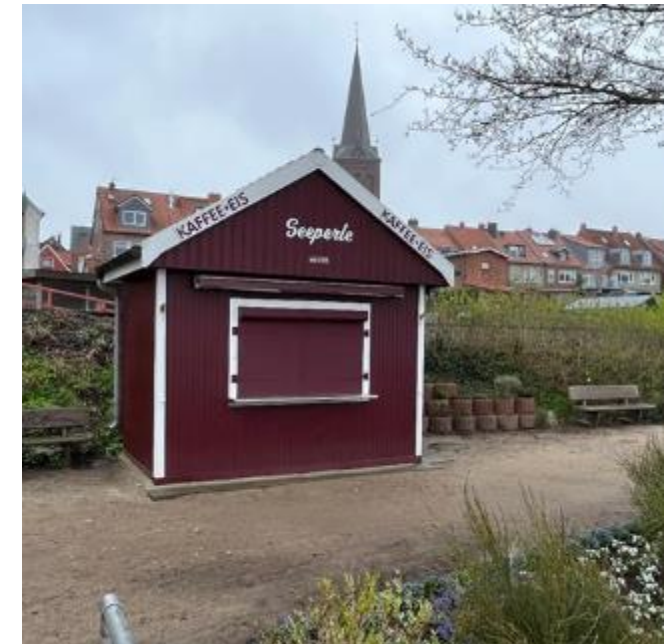
| Nummer | PI-Plö-01 | |

| Nummer | PI-Plö-01 | |
|---|---|---|
| Anmerkung | Guter Zustand, Hütte für Kaffee und Eis | |

| Nummer | PI-Plö-01 | |
|---|---|---|
| Empfehlung | Abfallbehälter installieren | |

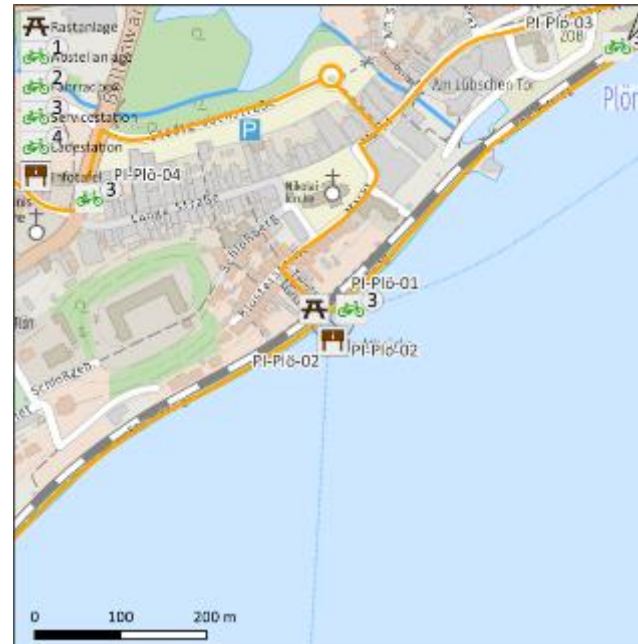
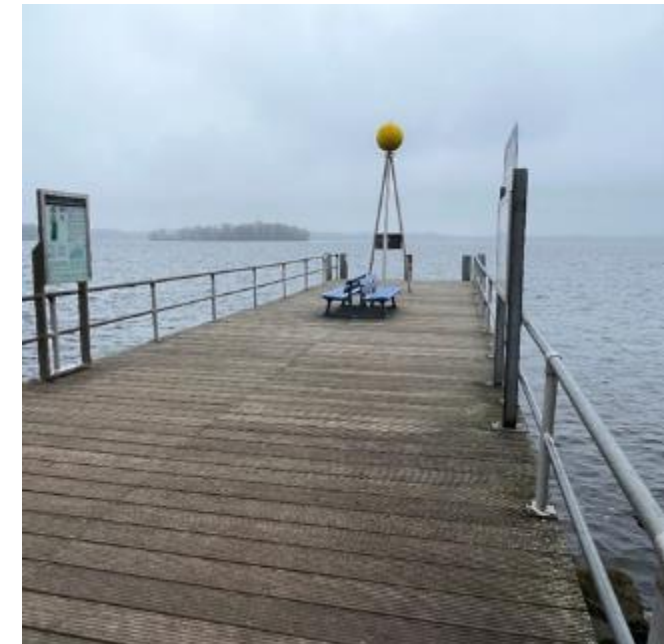
| Nummer | PI-Plö-02 | |

| Nummer | PI-Plö-02 | |
|---|---|---|
| Anmerkung | Guter Zustand | |

| Nummer | PI-Plö-02 | |
|---|---|---|
| Empfehlung | Abfallbehälter installieren | |

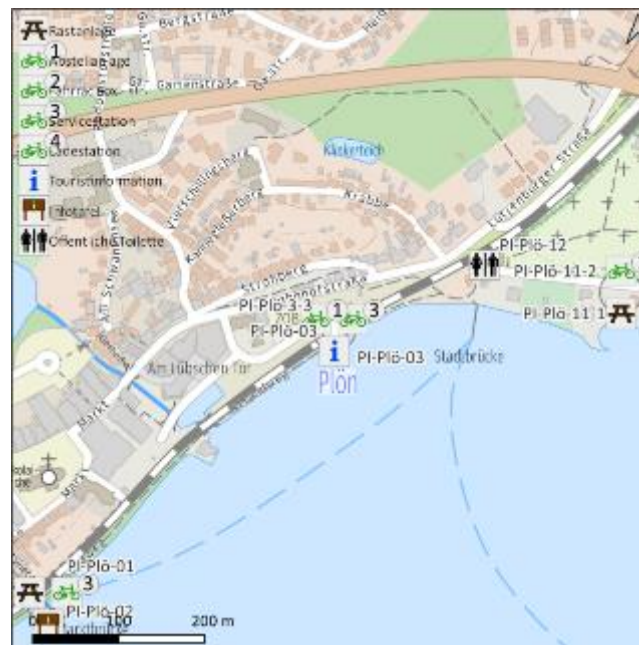
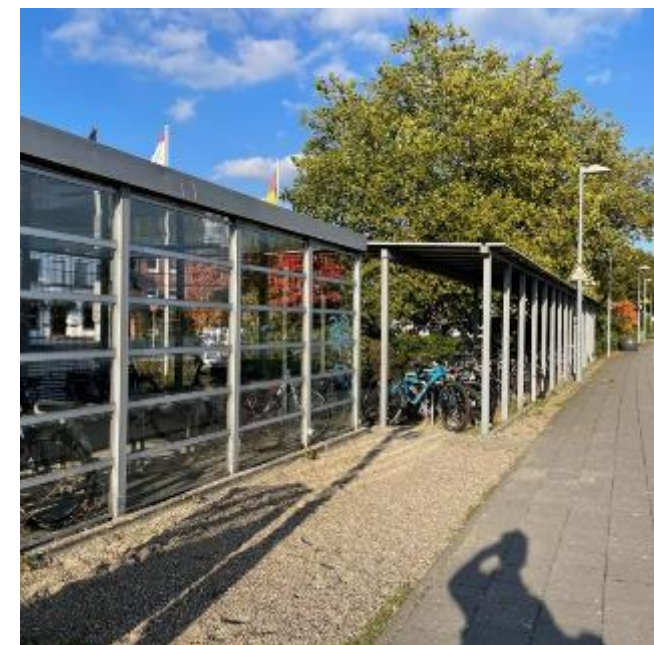
| Nummer | PI-Plö-03 | |

| Nummer | PI-Plö-03 | |
|---|---|---|
| Anmerkung | Guter Zustand; Abschließbare<br>Abstellplätze, Leihfahrräder<br>„Sprottenflotte“, Touristinformation, | |

| Nummer | PI-Plö-03 | |
|---|---|---|
| Empfehlung | Sitzmöglichkeiten und Abfallbehälter<br>installieren | |

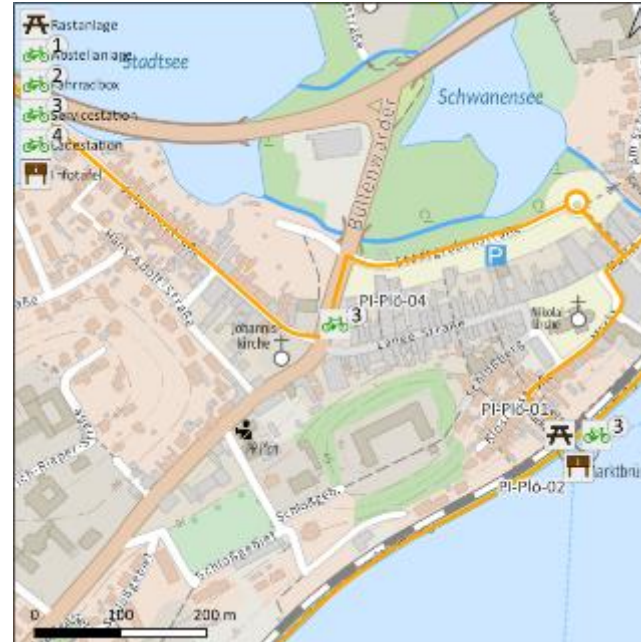
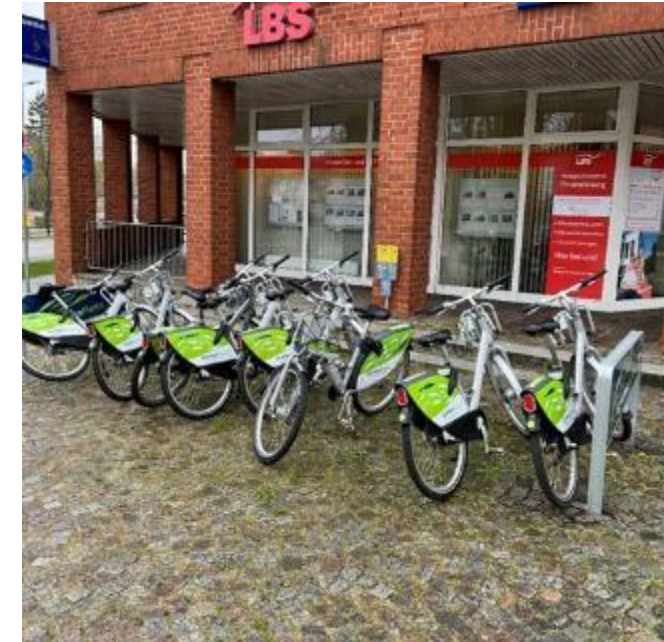
| Nummer | PI-Plö-04 | |

| Nummer | PI-Plö-04 | |
|---|---|---|
| Anmerkung | Guter Zustand, Leihfahrräder<br>„Sprottenflotte“ | |

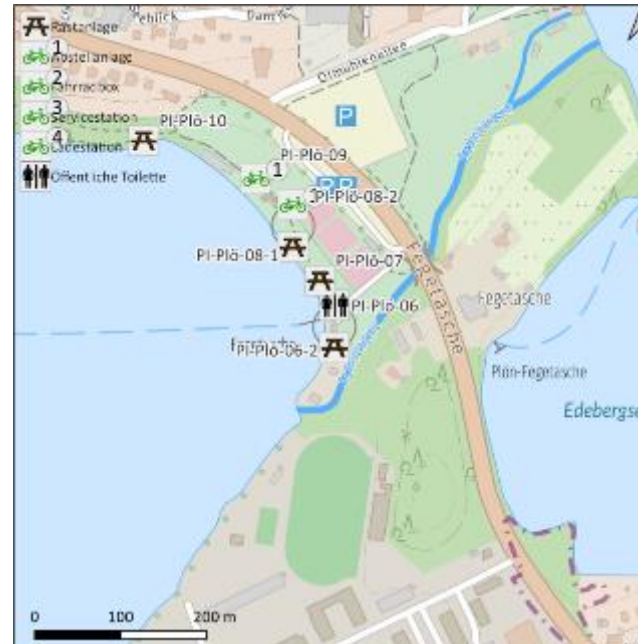
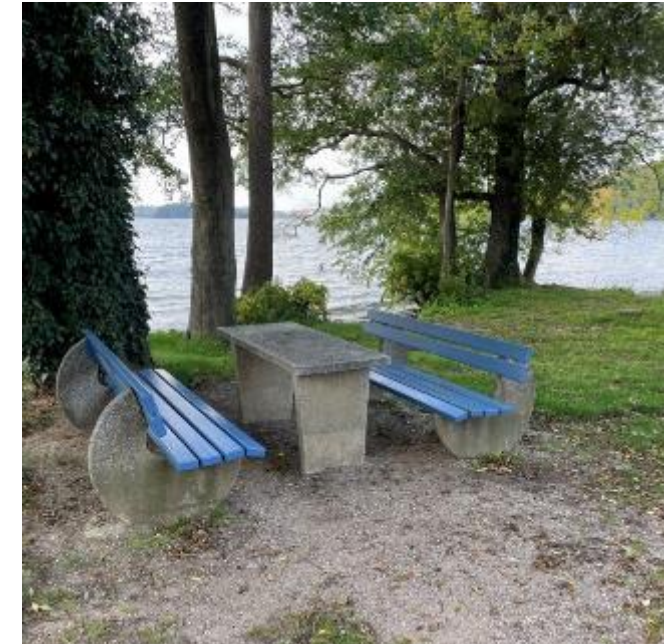
| Nummer | PI-Plö-06 | |

| Nummer | PI-Plö-06 | |
|---|---|---|
| Anmerkung | Guter Zustand | |

| Nummer | PI-Plö-06 | |
|---|---|---|
| Empfehlung | Abfallbehälter installieren | |

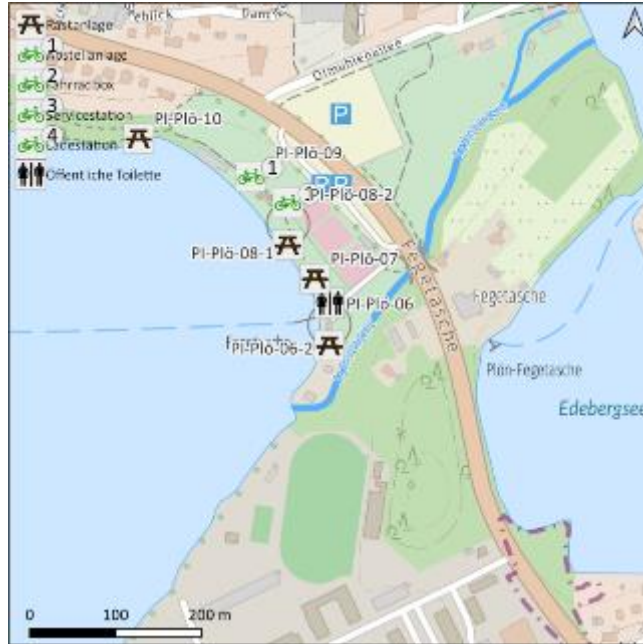
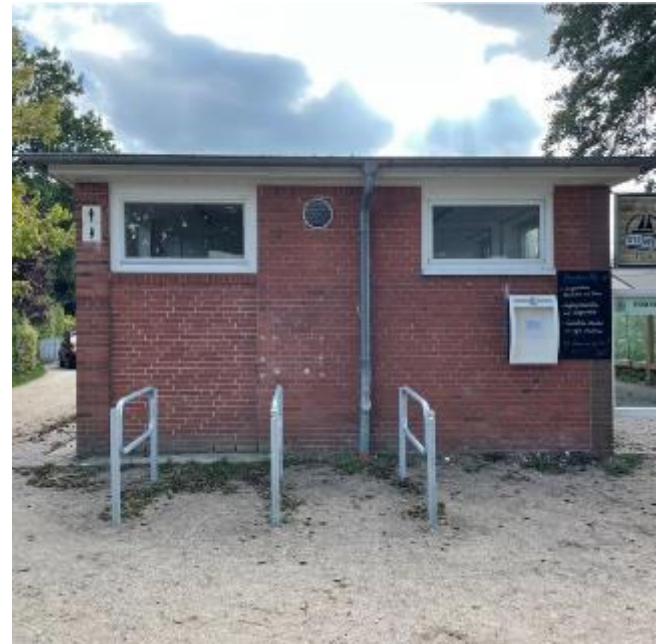
| Nummer | PI-Plö-06-2 | |

| Nummer | PI-Plö-06-2 | |
|---|---|---|
| Anmerkung | Guter Zustand | |

| Nummer | PI-Plö-06-2 | |
|---|---|---|
| Empfehlung | Abfallbehälter installieren | |

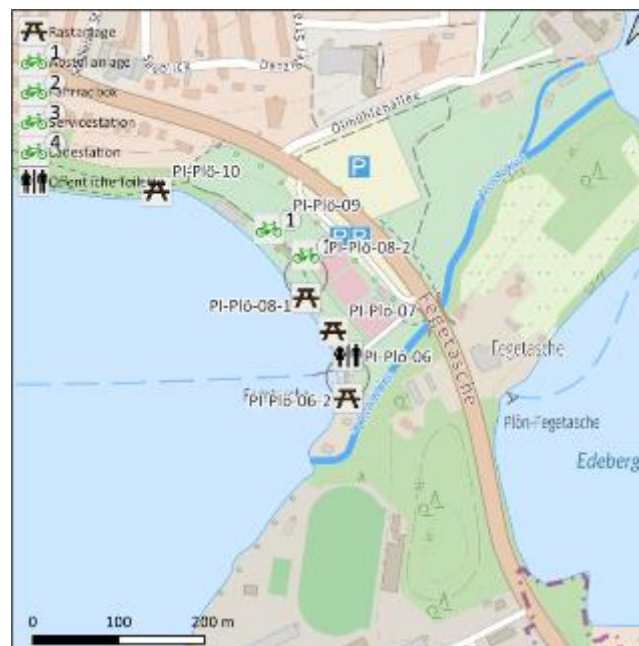
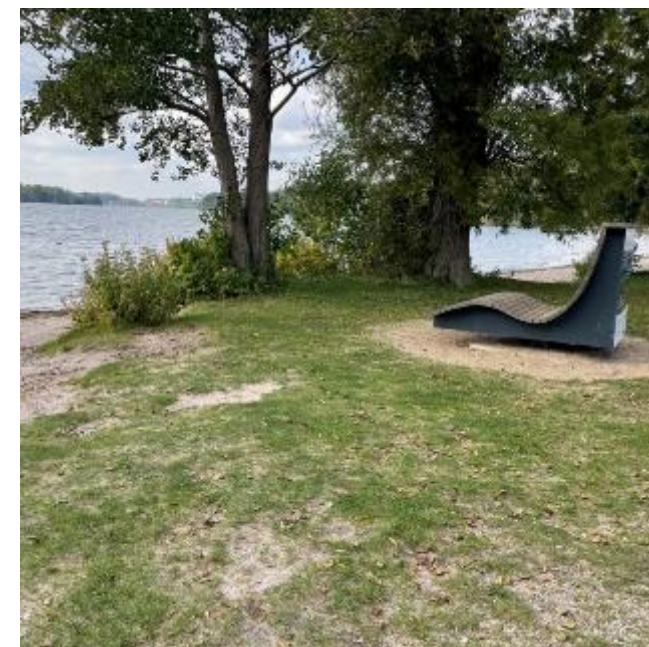
| Nummer | PI-Plö-07 | |

| Nummer | PI-Plö-07 | |
|---|---|---|
| Anmerkung | Guter Zustand | |

| Nummer | PI-Plö-07 | |
|---|---|---|
| Empfehlung | Abfallbehälter installieren | |

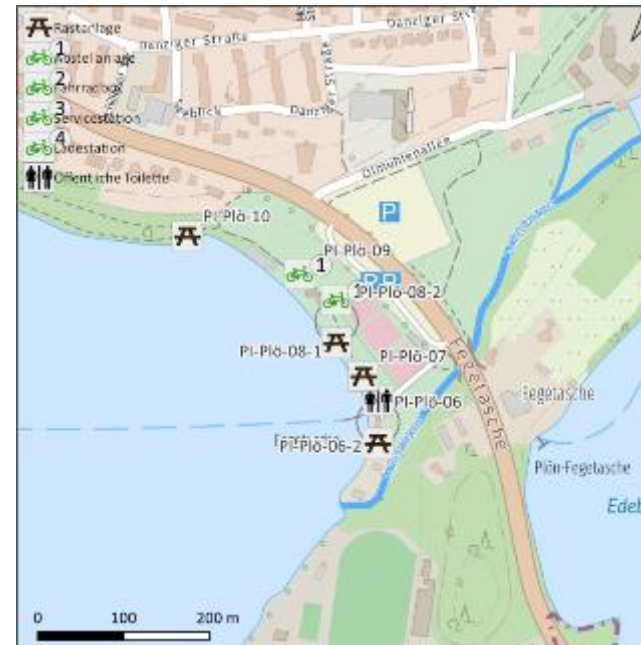
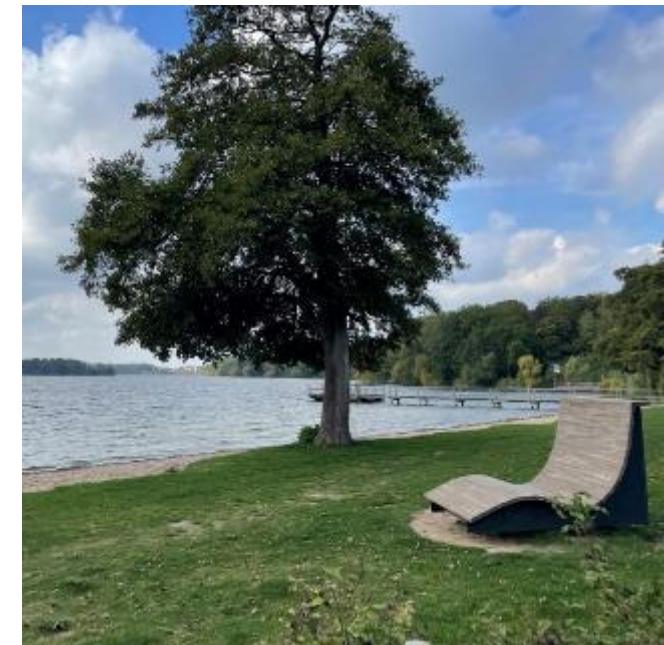
| Nummer | PI-Plö-08-1 | |

| Nummer | PI-Plö-08-1 | |
|---|---|---|
| Anmerkung | Guter Zustand | |

| Nummer | PI-Plö-08-1 | |
|---|---|---|
| Empfehlung | Abfallbehälter installieren | |

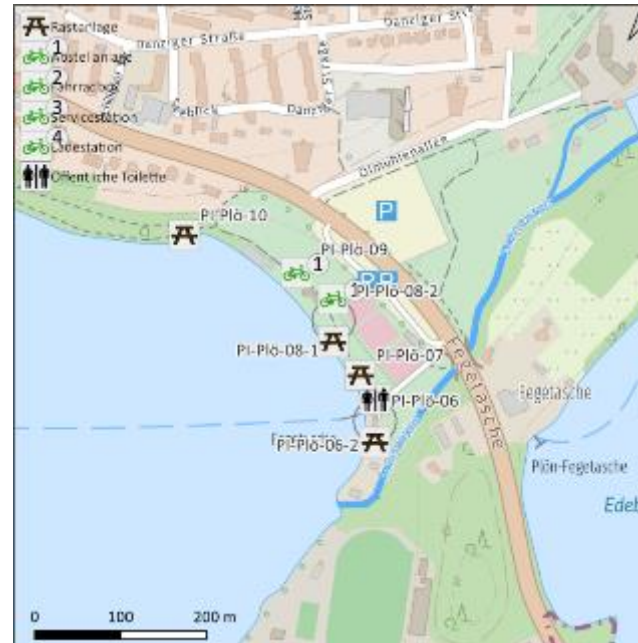
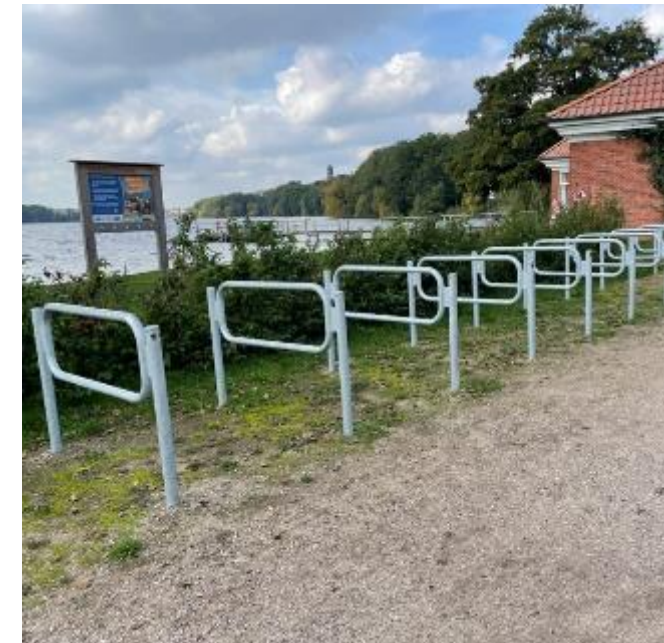
| Nummer | PI-Plö-08-2 | |

| Nummer | PI-Plö-08-2 | |
|---|---|---|
| Anmerkung | Guter Zustand | |

| Nummer | PI-Plö-08-2 | |
|---|---|---|
| Empfehlung | Tisch-Bank-Kombination sowie<br>Abfallbehälter installieren | |

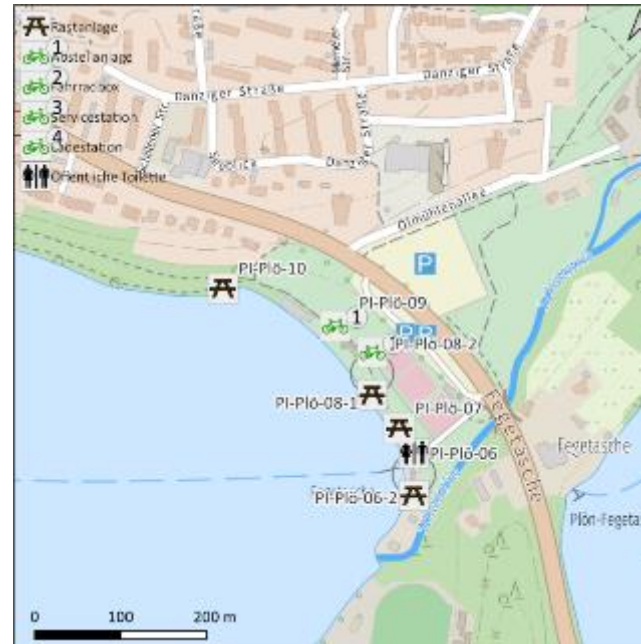
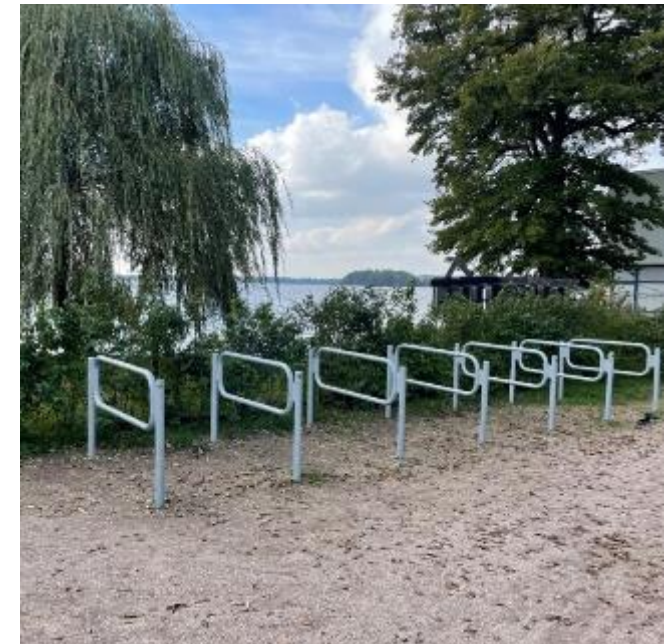
| Nummer | PI-Plö-09 | |

| Nummer | PI-Plö-09 | |
|---|---|---|
| Anmerkung | Guter Zustand | |

| Nummer | PI-Plö-09 | |
|---|---|---|
| Empfehlung | Tisch-Bank-Kombination sowie<br>Abfallbehälter installieren | |

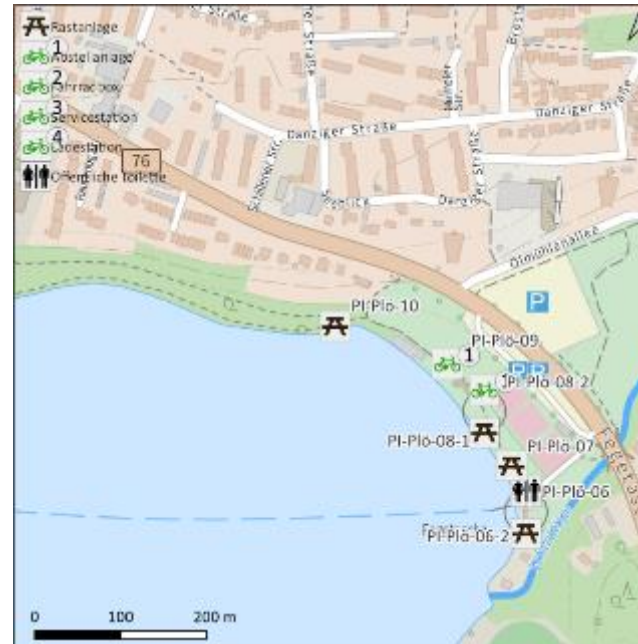
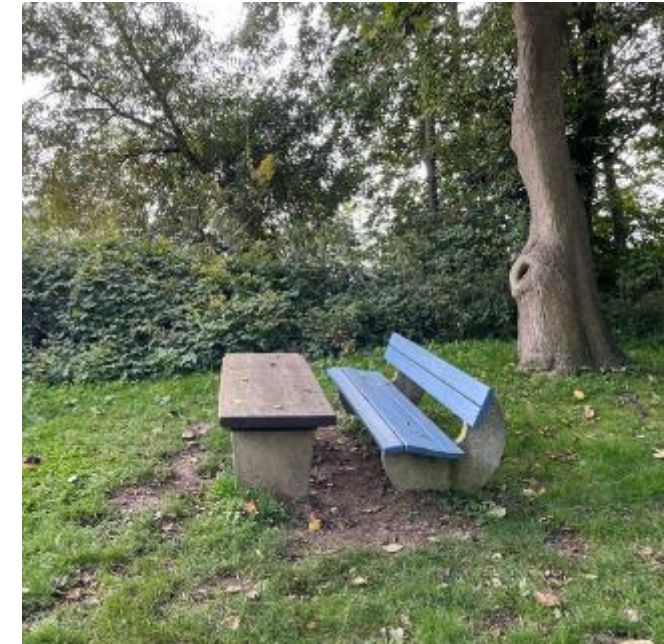
| Nummer | PI-Plö-10 | |

| Nummer | PI-Plö-10 | |
|---|---|---|
| Anmerkung | Guter Zustand | |

| Nummer | PI-Plö-10 | |
|---|---|---|
| Empfehlung | Abfallbehälter installieren | |

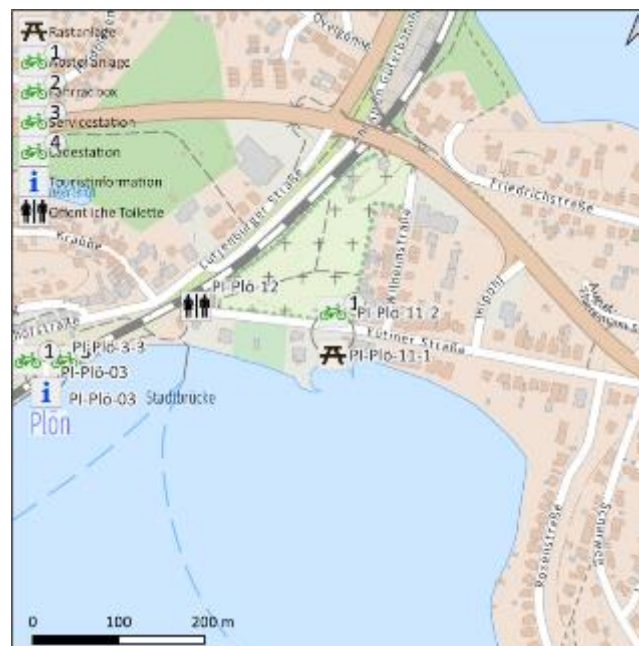
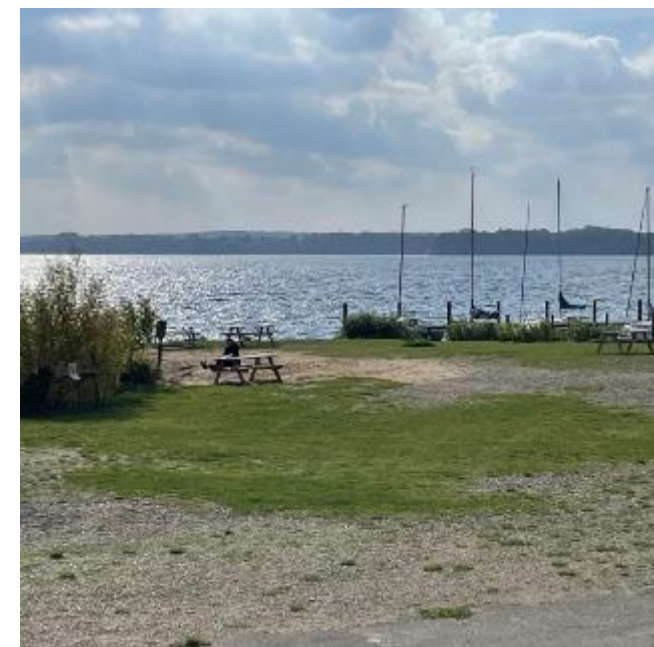
| Nummer | PI-Plö-11-1 | |

| Nummer | PI-Plö-11-1 | |
|---|---|---|
| Anmerkung | Guter Zustand | |

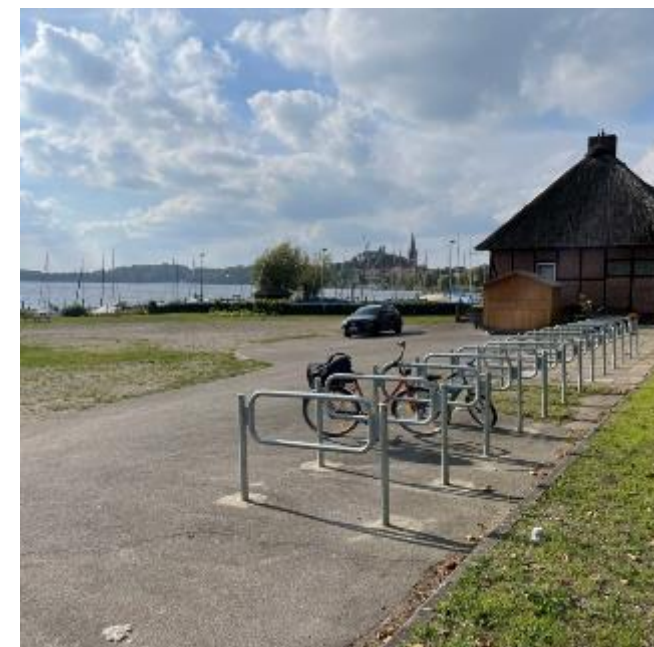
| Nummer | PI-Plö-11-2 | |

| Nummer | PI-Plö-11-2 | |
|---|---|---|
| Anmerkung | Guter Zustand | |
