## Anhang 2: Befahrungsergebnisse Radwegekonzept Kreis Plön

### Begleitende Infrastruktur am beschilderten Freizeitnetz im Kreis Plön

## Vorbemerkung: Befahrung Freizeitnetz

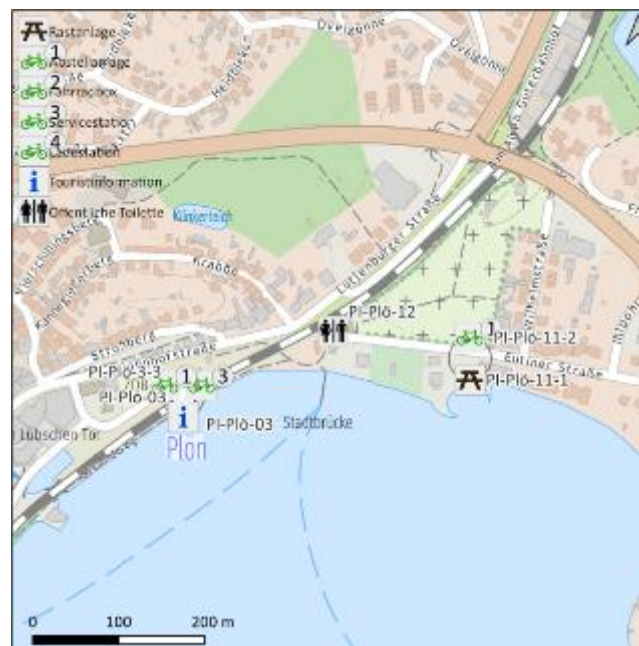
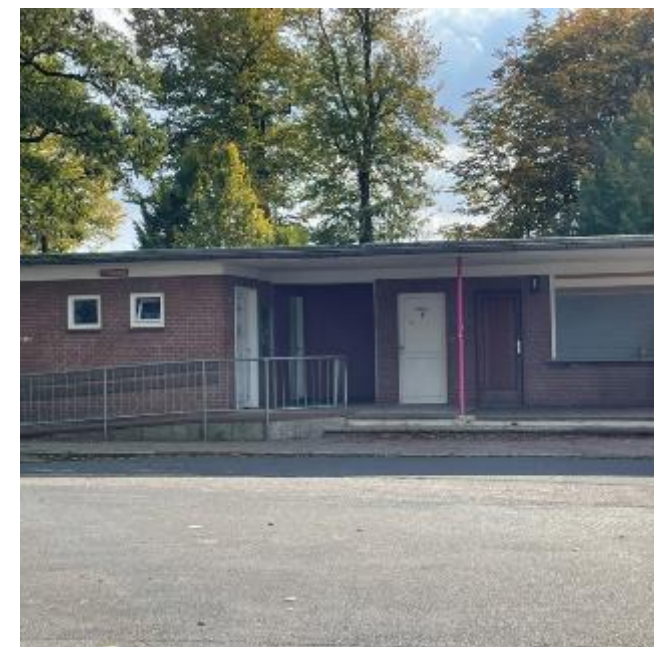
| Nummer | PI-Plö-12 | |

| Nummer | PI-Plö-12 | |
|---|---|---|
| Anmerkung | Guter Zustand | |

| Nummer | PI-Plö-12 | |
|---|---|---|
| Empfehlung | Abfallbehälter installieren | |

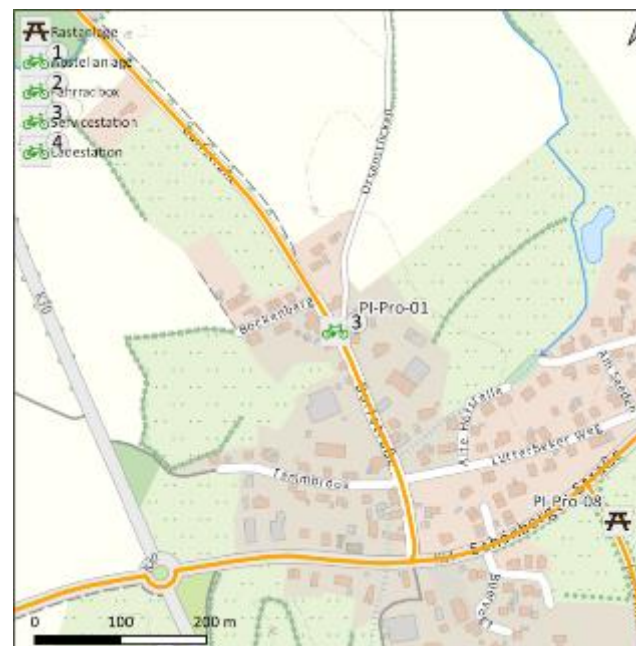
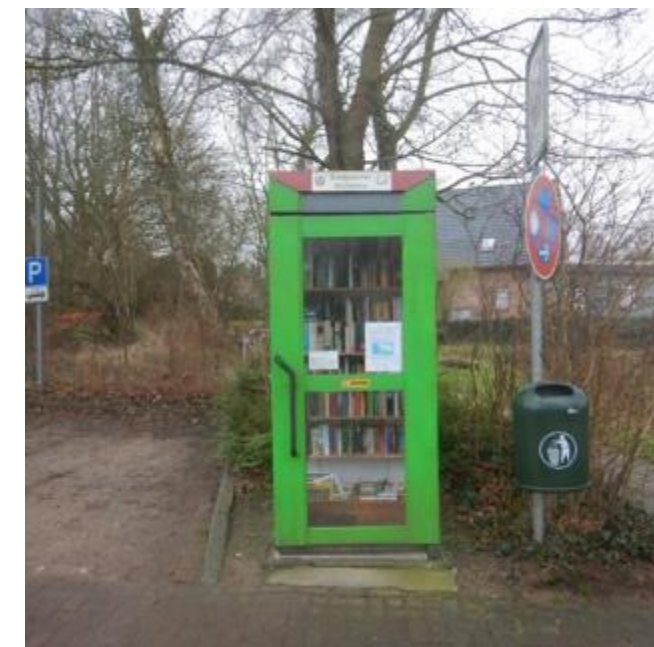
| Nummer | PI-Pro-02 | |

| Nummer | PI-Pro-02 | |
|---|---|---|
| Lage | Köhn, Pülsener Straße | |
| Anmerkung | Mittlerer Zustand | |

| Nummer | PI-Pro-02 | |
|---|---|---|
| Empfehlung | Installation von mind. 3 Anlehnbügeln sowie eines Abfallbehälters; Reinigung der Tisch-Bank-Kombination | |

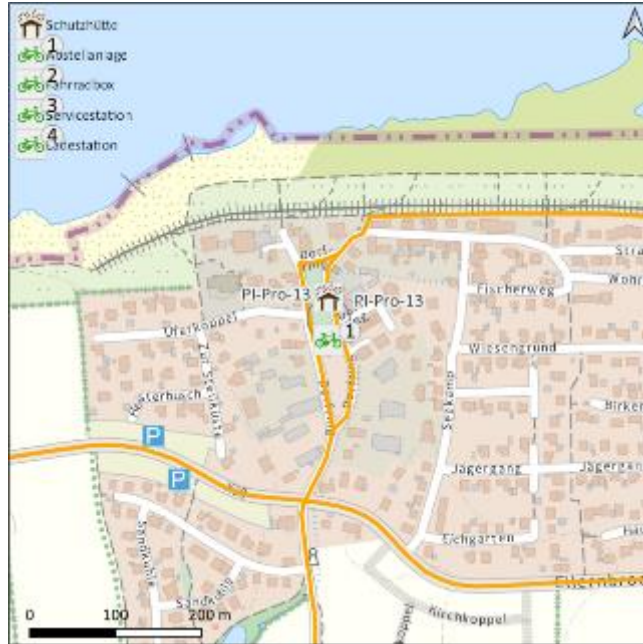
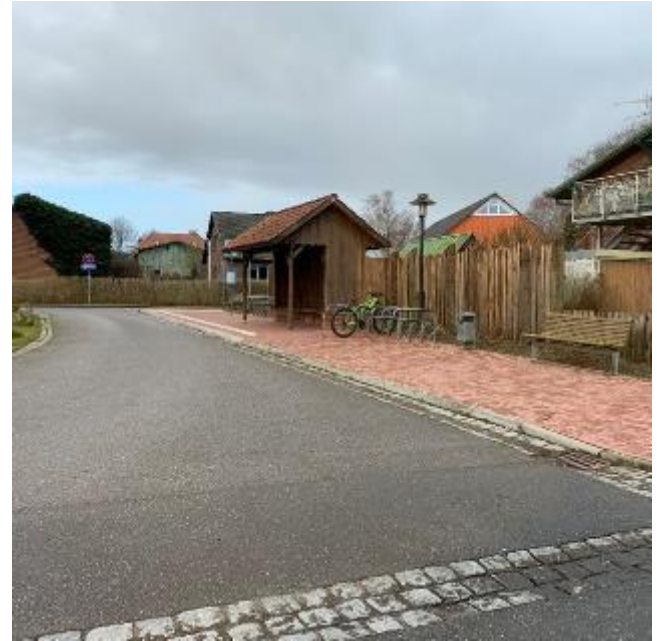
| Nummer | PI-Pro-14 | |

| Nummer | PI-Pro-14 | |
|---|---|---|
| Lage | Barsbek am Teich | |
| Anmerkung | Guter Zustand; die Gemeinde erarbeitet hier bereits etwas neues | |

| Nummer | PI-Pro-14 | |
|---|---|---|
| Empfehlung | Installation von mind. 3 Anlehnbügeln | |

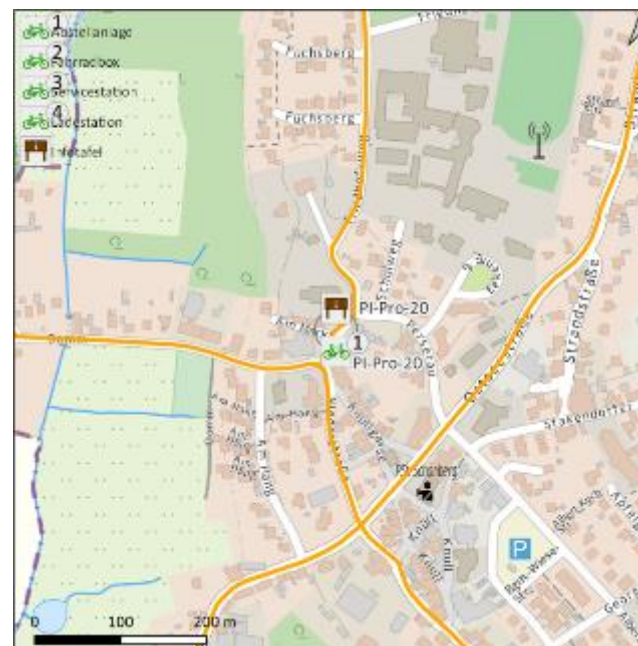
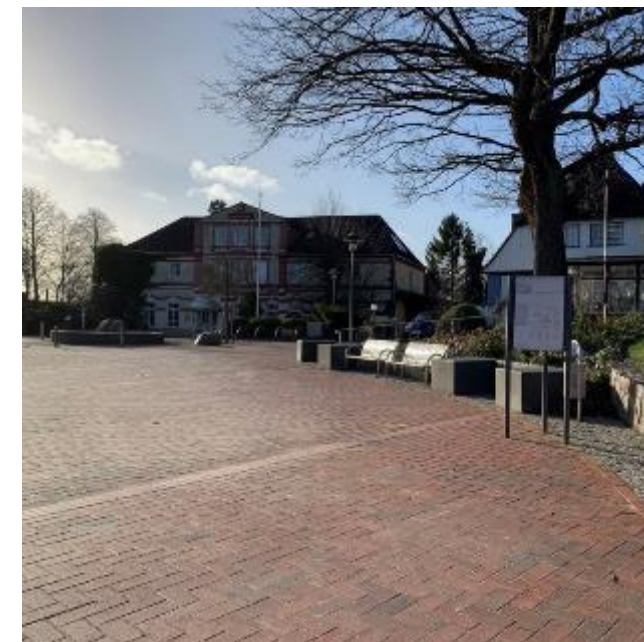
| Nummer | PI-Pro-21 | |

| Nummer | PI-Pro-21 | |
|---|---|---|
| Lage | Krummbek, Im Dorfe | |

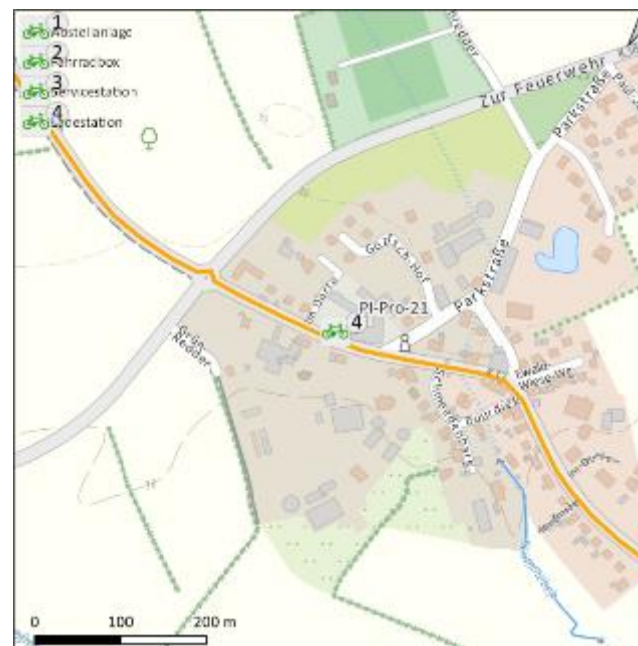
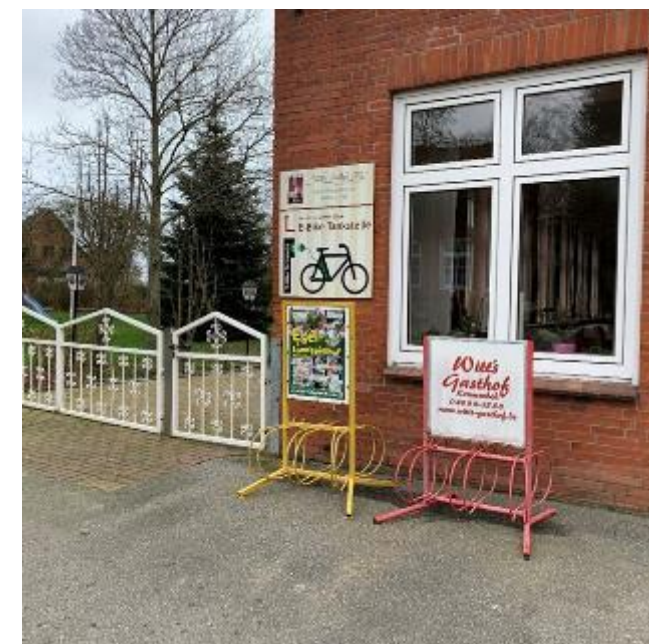
| Nummer | PI-Pro-21 | |
|---|---|---|
| Anmerkung | Guter Zustand; E-Bike-Tankstelle als Teil eines Gasthofes | |

| Nummer | PI-Pro-21 | |
|---|---|---|
| Empfehlung | Rastplatz-Basis-Ausstattung installieren | |

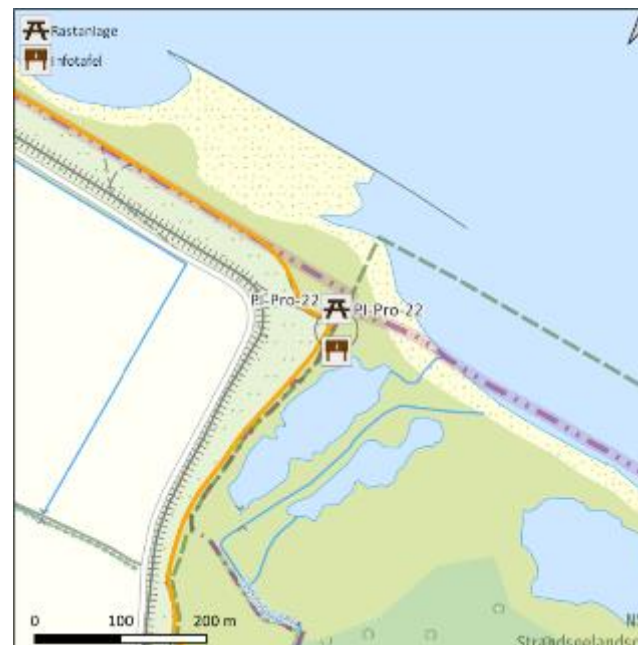
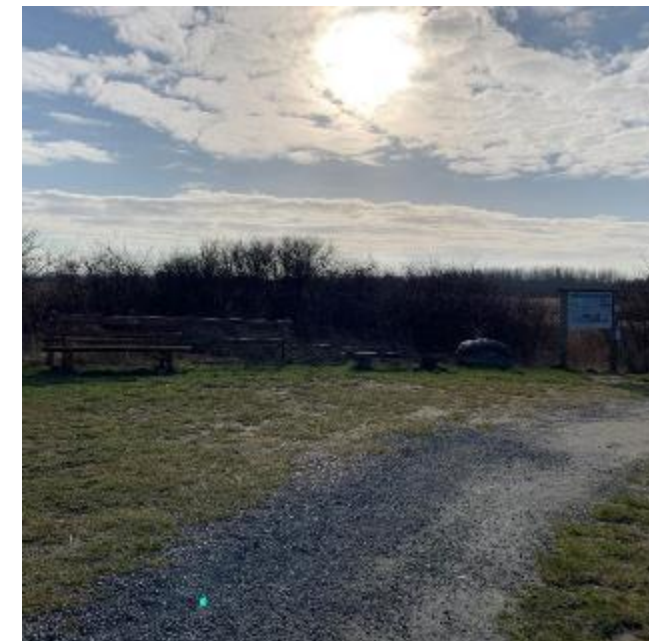
| Nummer | PI-Pro-22 | |

| Nummer | PI-Pro-22 | |
|---|---|---|
| Lage | Strandseelandschaft bei Schmoel | |
| Anmerkung | Guter Zustand | |

| Nummer | PI-Pro-22 | |
|---|---|---|
| Empfehlung | Rastplatz-Basis-Ausstattung installieren | |

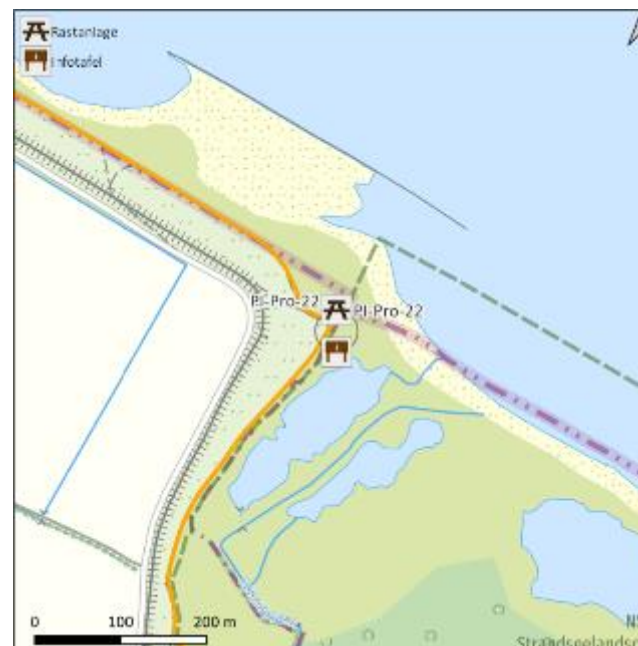
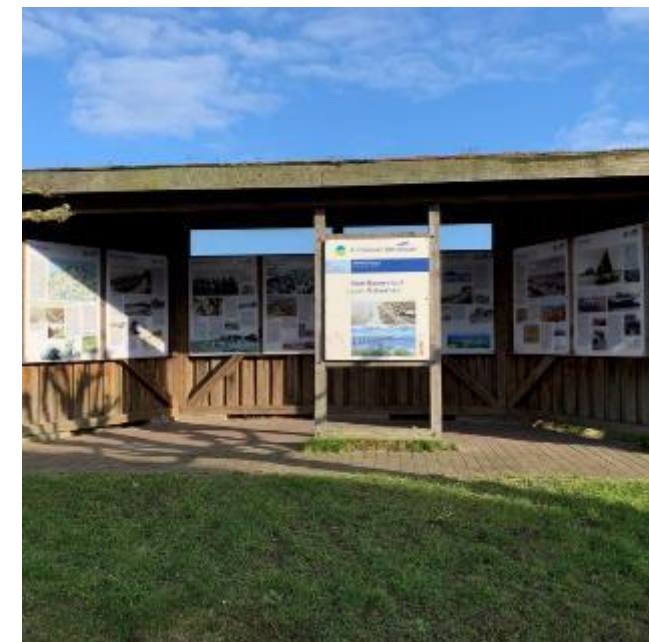
| Nummer | PI-Pro-23 | |

| Nummer | PI-Pro-23 | |
|---|---|---|
| Lage | Schönberger Strand Promenade | |
| Anmerkung | Guter Zustand | |

| Nummer | PI-Pro-23 | |
|---|---|---|
| Empfehlung | Rastplatz-Basis-Ausstattung installieren | |

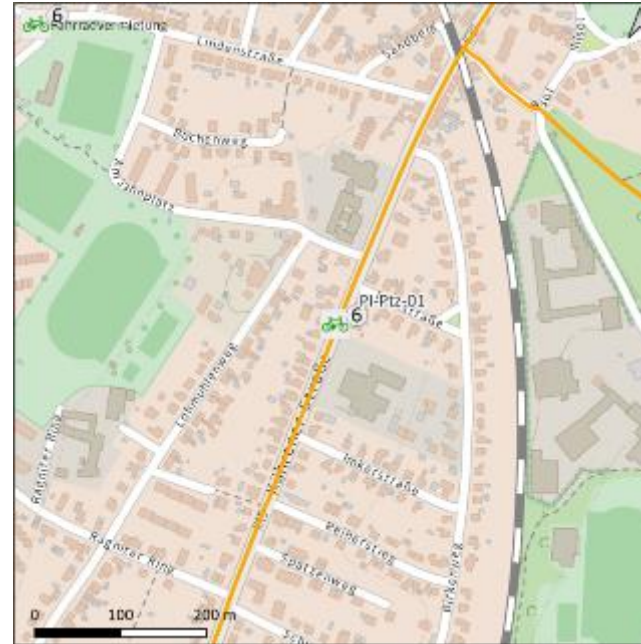
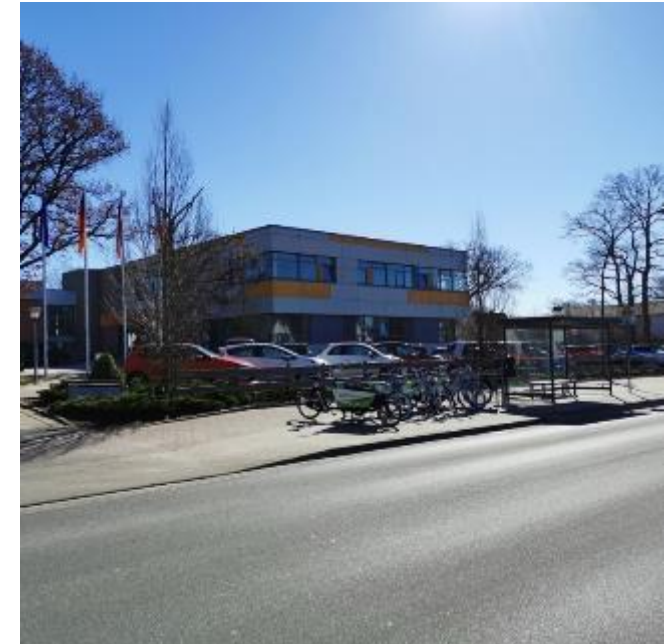
| Nummer | PI-Ptz-01 | |

| Nummer | PI-Ptz-01 | |
|---|---|---|
| Lage | Preetz, Kührener Straße | |
| Anmerkung | Guter Zustand; Leihfahrräder<br>„Sprottenflotte“; Bushaltestelle | |

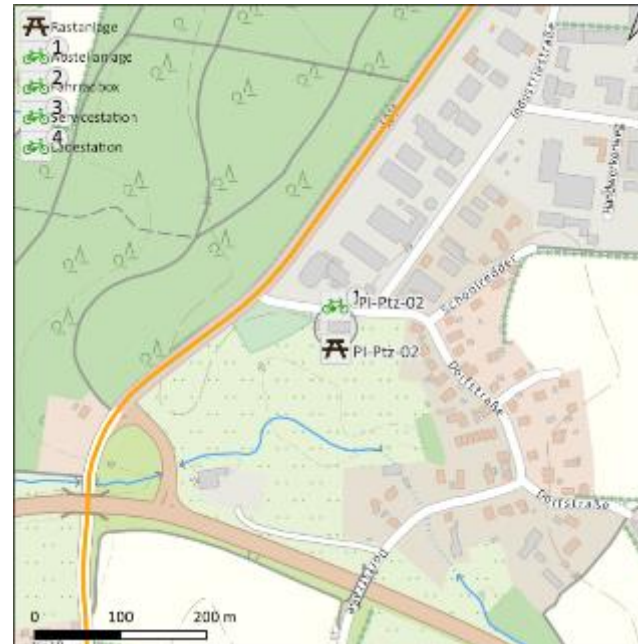
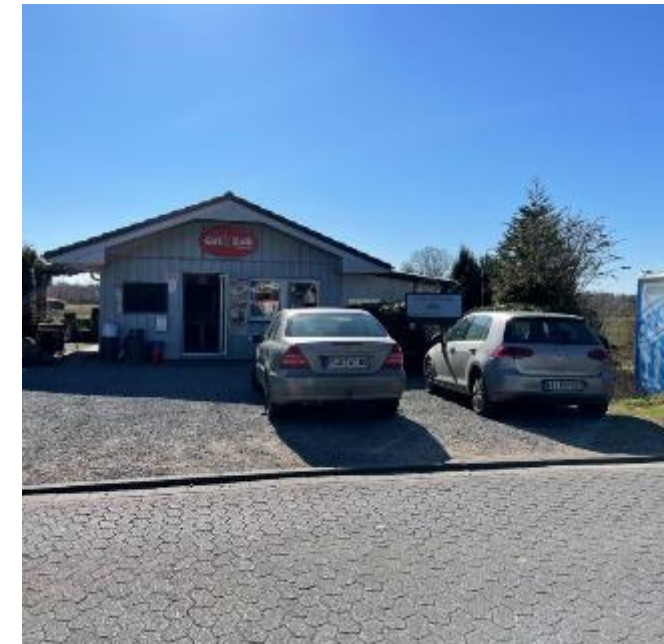
| Nummer | PI-Ptz-02 | |

| Nummer | PI-Ptz-02 | |
|---|---|---|
| Lage | Wakendorf, Dorfstraße | |
| Anmerkung | Guter Zustand; Imbiss mit E-Bike-<br>Ladestation | |

| Nummer | PI-Ptz-02 | |
|---|---|---|
| Empfehlung | Installation von mind. 3 Anlehnbügeln | |

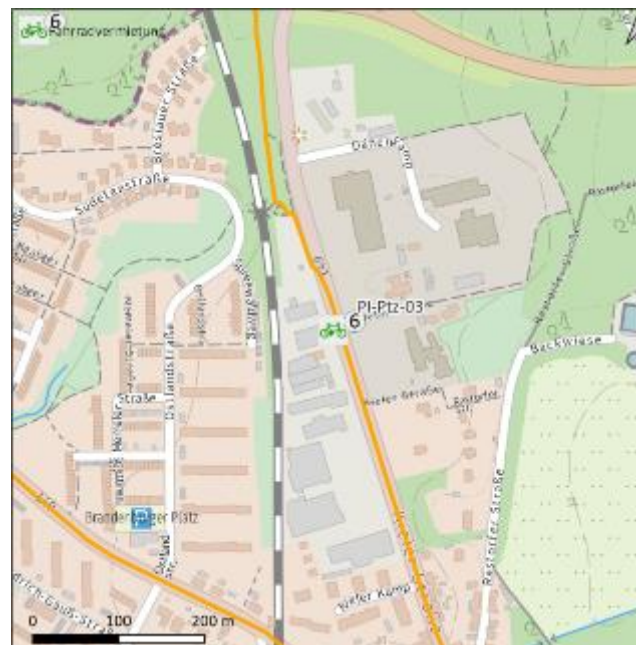
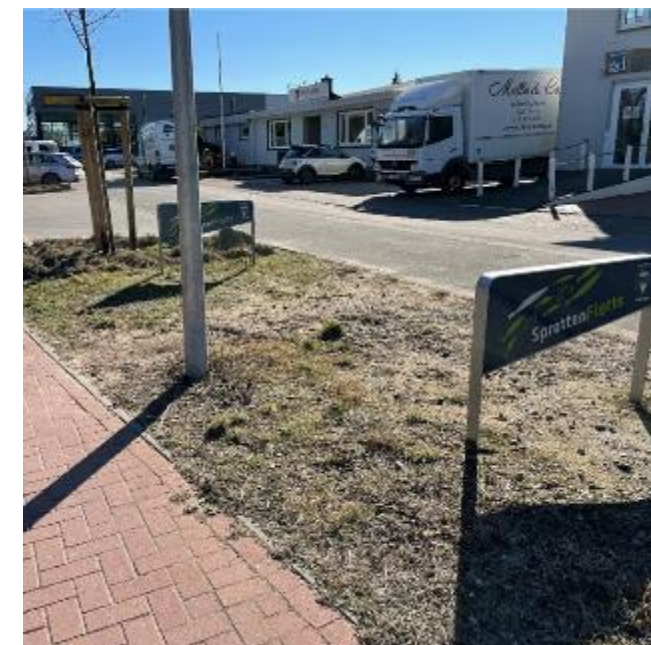
| Nummer | PI-Ptz-03 | |

| Nummer | PI-Ptz-03 | |
|---|---|---|
| Lage | Preetz, Kieler Straße | |
| Anmerkung | Guter Zustand; Leihfahrräder<br>„Sprottenflotte“ | |

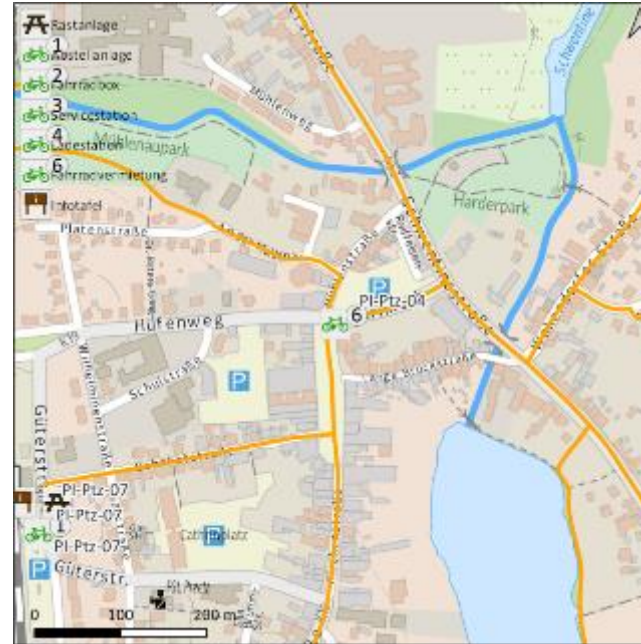
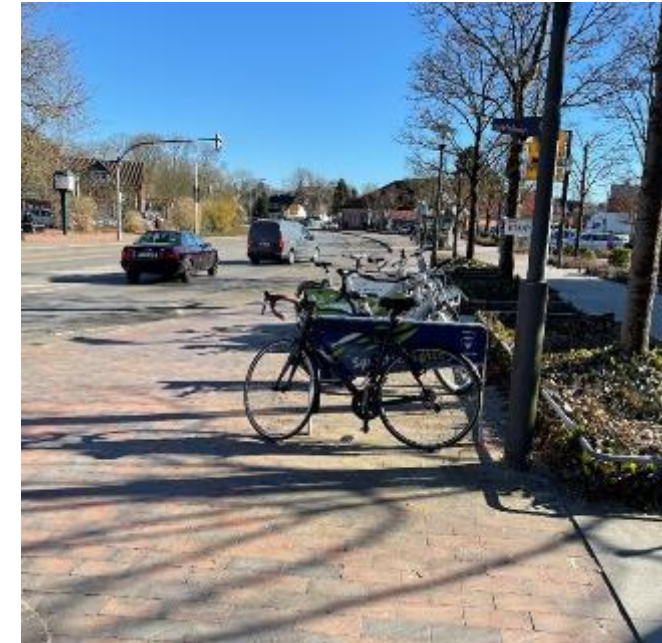
| Nummer | PI-Ptz-04 | |

| Nummer | PI-Ptz-04 | |
|---|---|---|
| Lage | Preetz, Garnkorb | |
| Anmerkung | Guter Zustand; Leihfahrräder<br>„Sprottenflotte“ | |

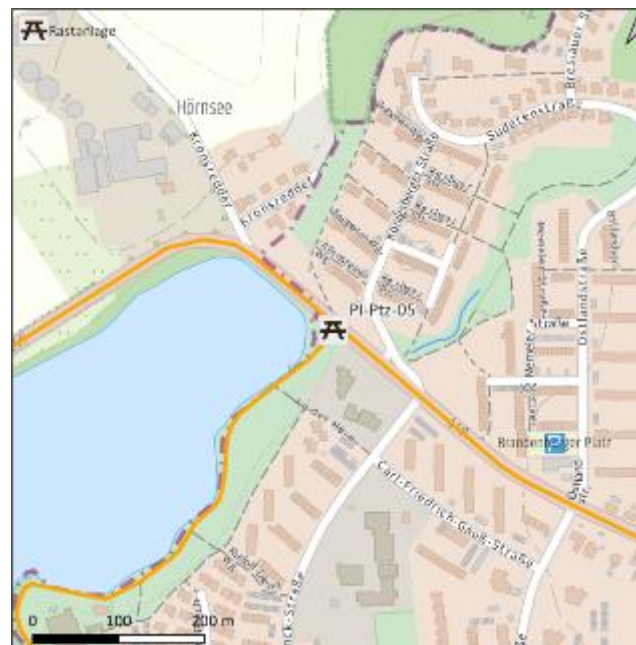
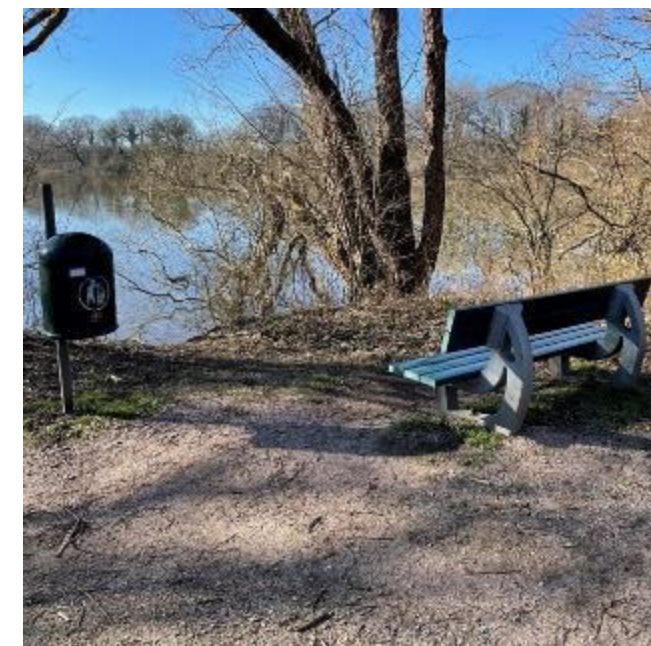
| Nummer | PI-Ptz-05 | |

| Nummer | PI-Ptz-05 | |
|---|---|---|
| Lage | Preetz am Postsee | |
| Anmerkung | Guter Zustand | |

| Nummer | PI-Ptz-05 | |
|---|---|---|
| Empfehlung | Rastplatz-Basis-Ausstattung installieren | |

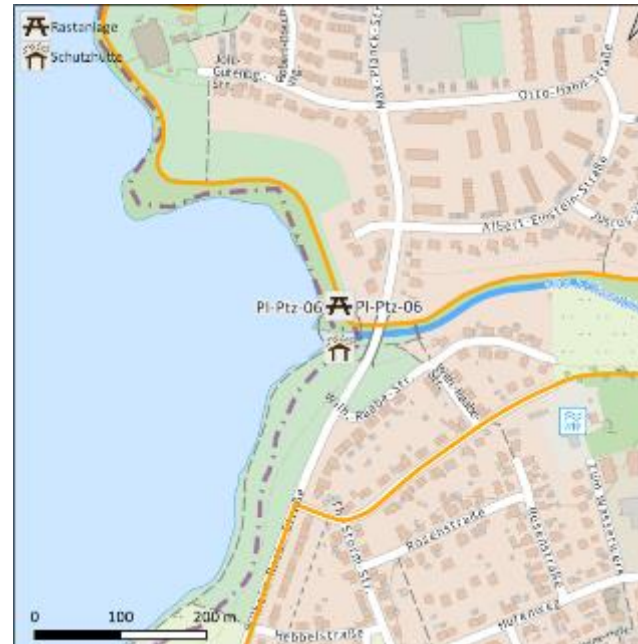
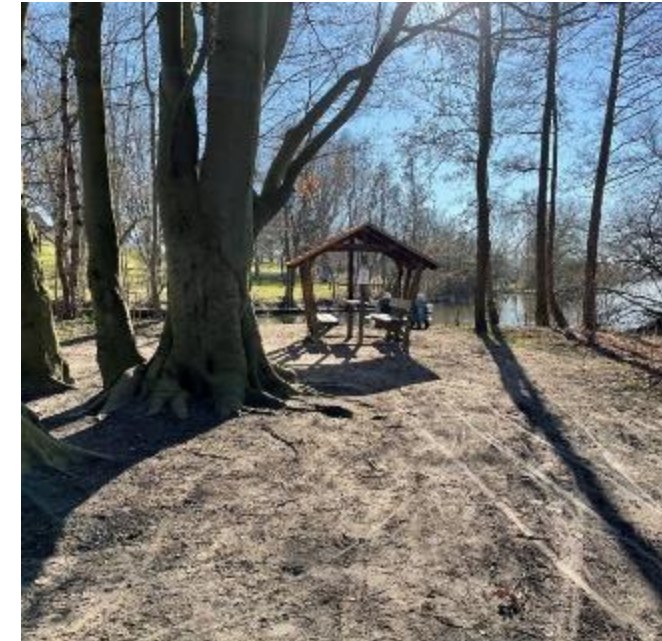
| Nummer | PI-Ptz-06 | |

| Nummer | PI-Ptz-06 | |
|---|---|---|
| Lage | Preetz an der Alten Schwentine | |
| Anmerkung | Guter Zustand | |

| Nummer | PI-Ptz-06 | |
|---|---|---|
| Empfehlung | Standort für potentiellen Rastplatz;<br>Installation von mind. 3 Anlehnbügeln<br>sowie eines Abfallbehälters | |

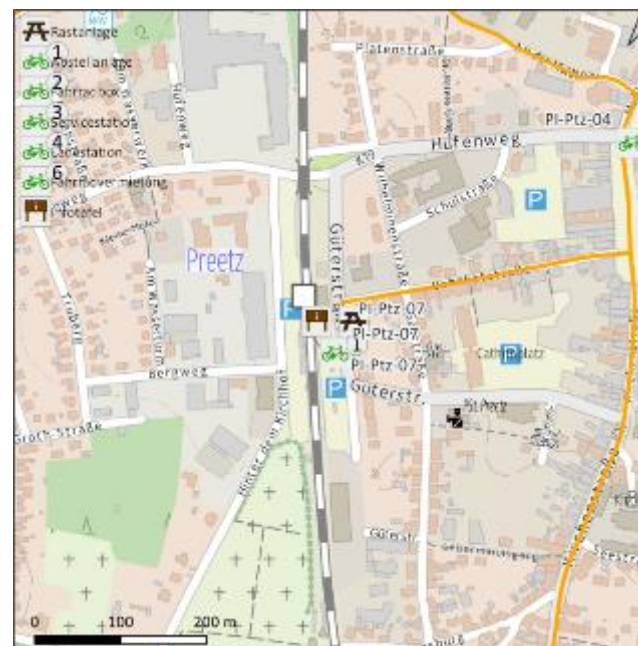
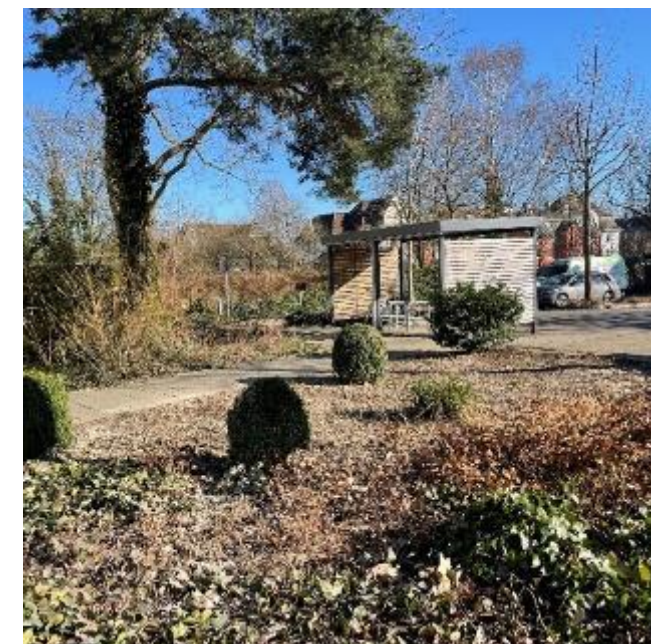
| Nummer | PI-Ptz-07 | |

| Nummer | PI-Ptz-07 | |
|---|---|---|
| Lage | Preetz am Bahnhof | |
| Anmerkung | Guter Zustand; Bike + Ride Anlage;<br>Leihfahrräder „Sprossenflotte“ | |

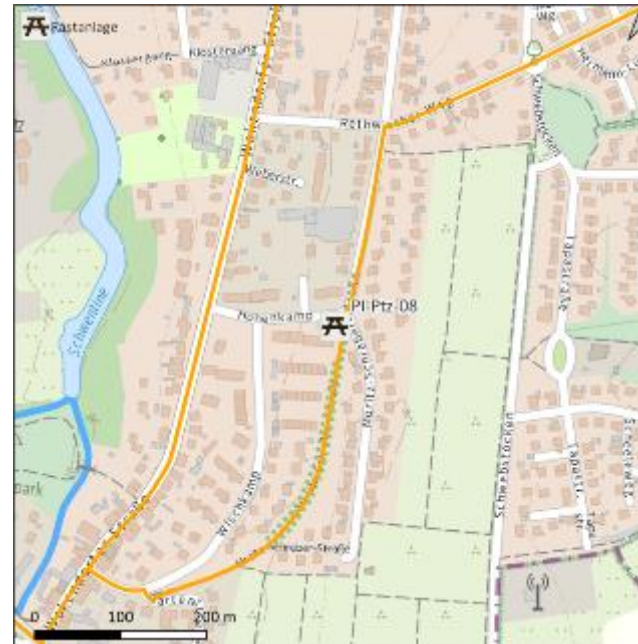
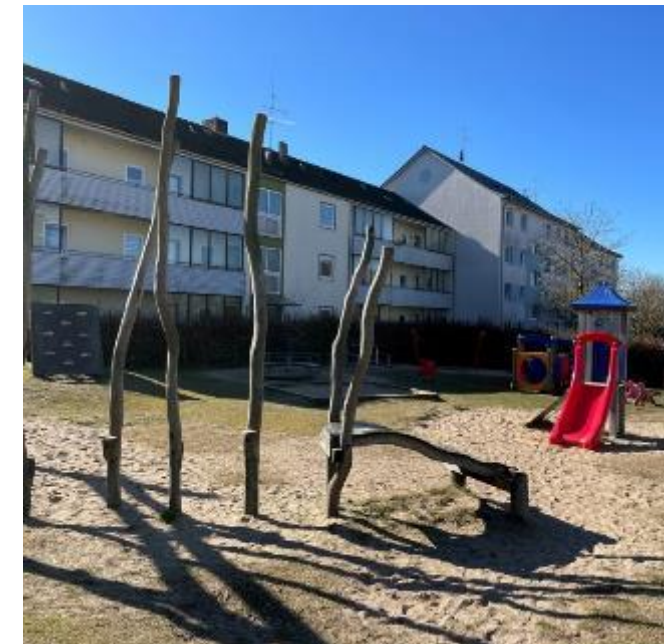
| Nummer | PI-Ptz-08 | |

| Nummer | PI-Ptz-08 | |
|---|---|---|
| Lage | Preetz, Moritz-Schreber-Straße | |
| Anmerkung | Guter Zustand; Spielplatz | |

| Nummer | PI-Ptz-08 | |
|---|---|---|
| Empfehlung | Installation von mind. 3 Anlehnbügeln<br>sowie eines Abfallbehälters | |

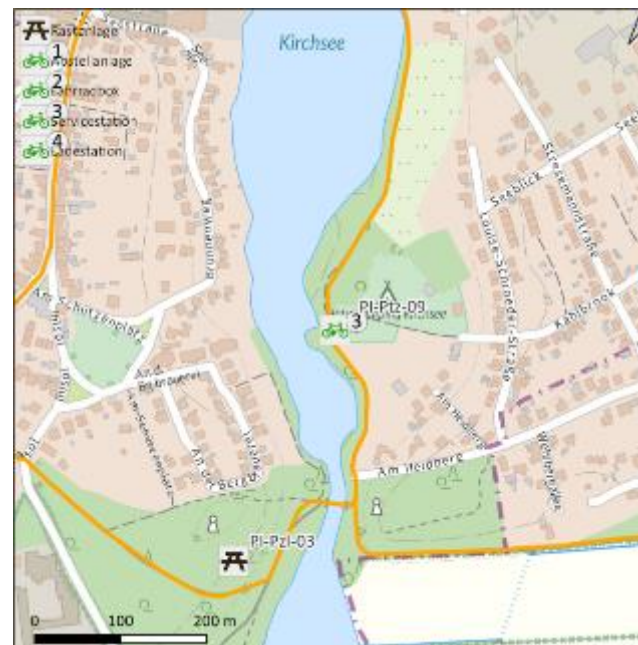
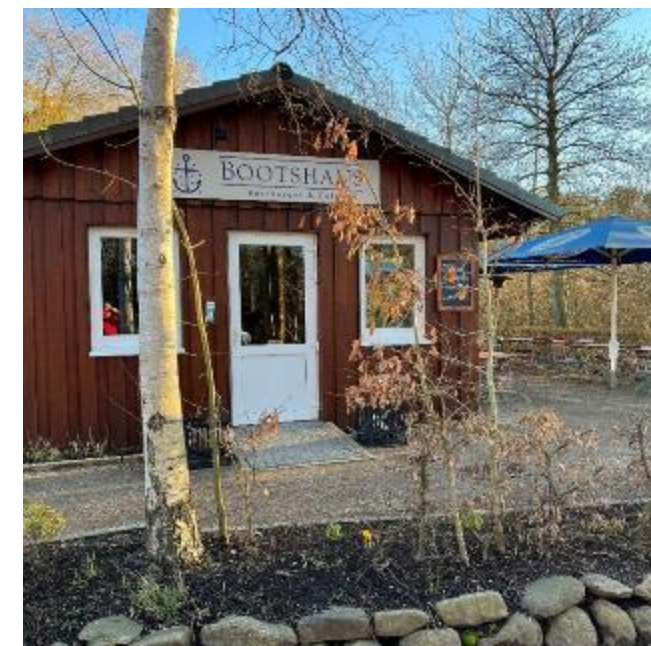
| Nummer | PI-Ptz-09 | |

| Nummer | PI-Ptz-09 | |
|---|---|---|
| Lage | Naturcamping Kirchsee | |
| Anmerkung | Guter Zustand; Restaurant und Café | |

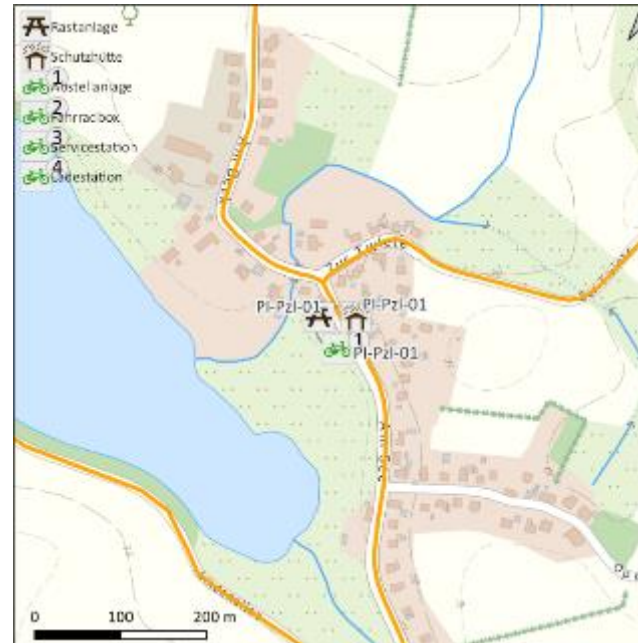
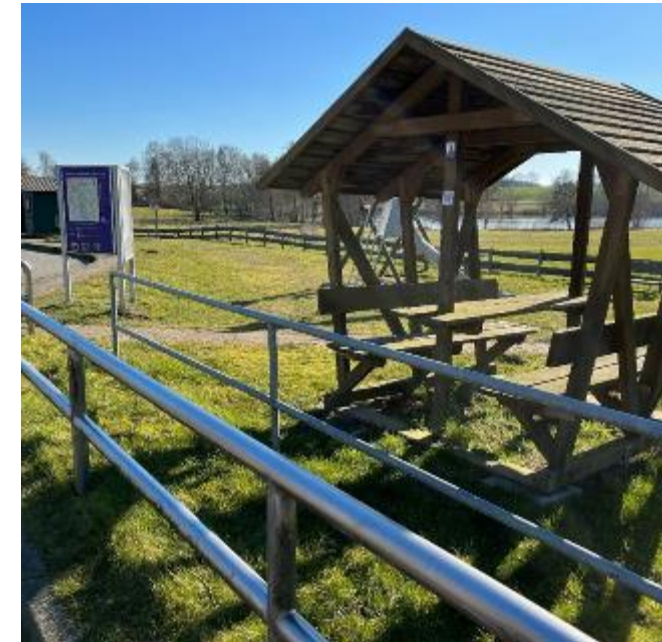
| Nummer | PI-Pzl-01 | |

| Nummer | PI-Pzl-01 | |
|---|---|---|
| Anmerkung | Guter Zustand; Spielplatz | |

| Nummer | PI-Pzl-01 | |
|---|---|---|
| Empfehlung | Installation von mind. 3 Anlehnbügeln sowie eines Abfallbehälters | |

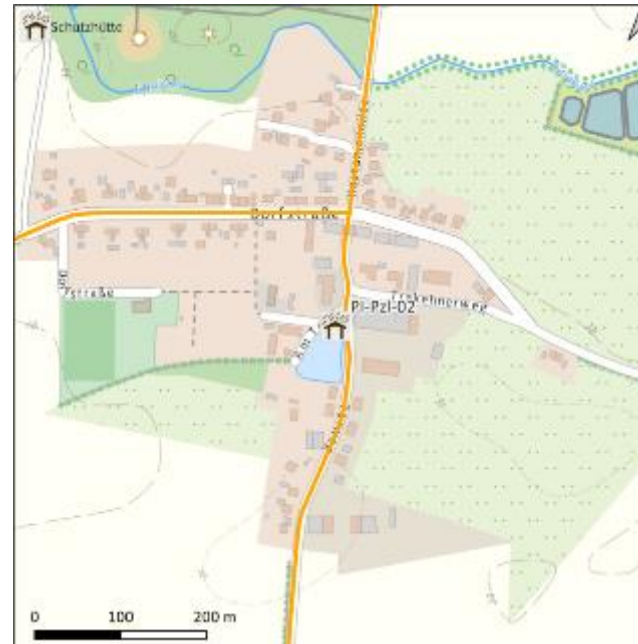
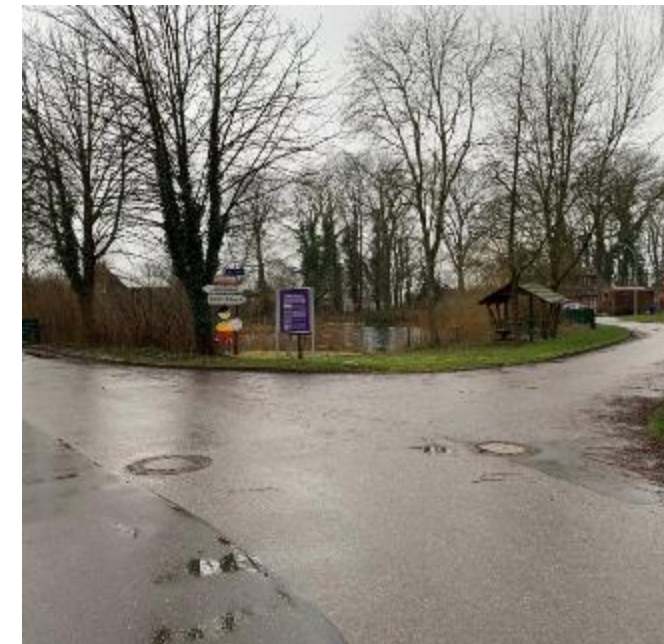
| Nummer | PI-Pzl-02 | |

| Nummer | PI-Pzl-02 | |
|---|---|---|
| Lage | Rethwisch am Teich | |
| Anmerkung | Guter Zustand | |

| Nummer | PI-Pzl-02 | |
|---|---|---|
| Empfehlung | Installation von mind. 3 Anlehnbügeln<br>sowie eines Abfallbehälters | |

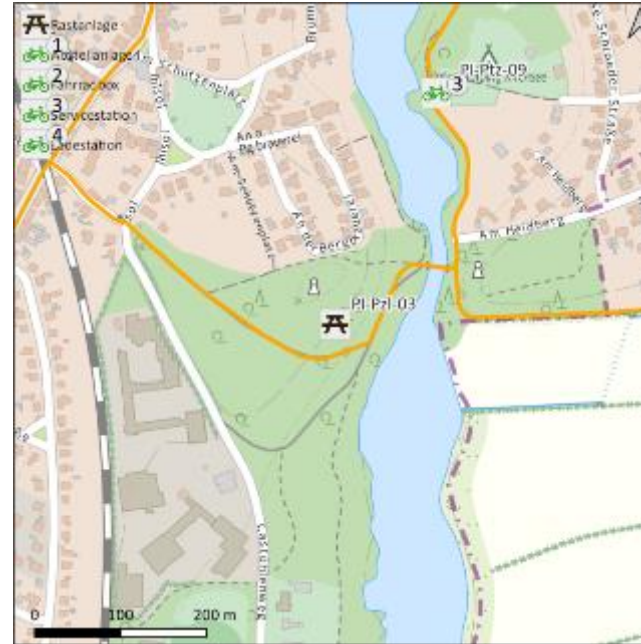
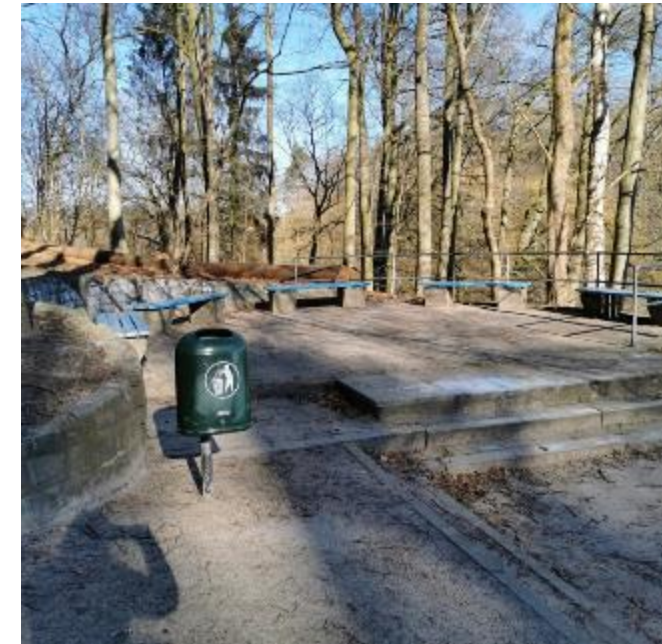
| Nummer | PI-Pzl-03 | |

| Nummer | PI-Pzl-03 | |
|---|---|---|
| Lage | Preetz im Waldgebiet | |
| Anmerkung | Guter Zustand; Treppen hoch zu den Bänken | |

| Nummer | PI-Pzl-03 | |
|---|---|---|
| Empfehlung | Installation von mind. 3 Anlehnbügeln | |

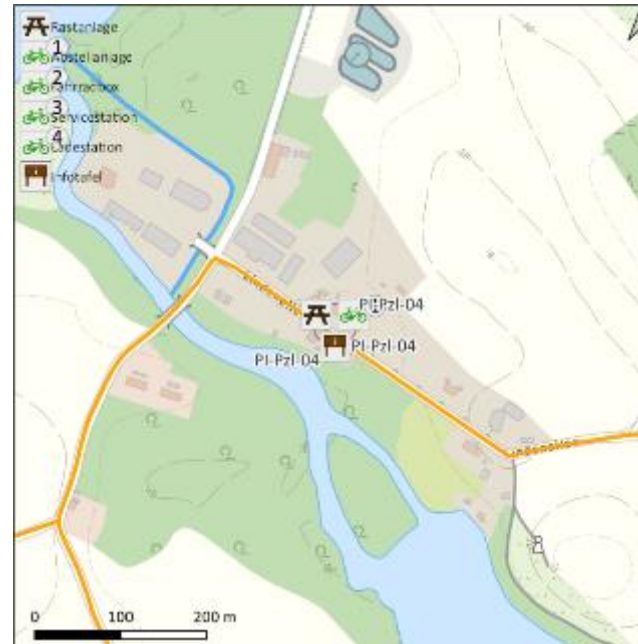
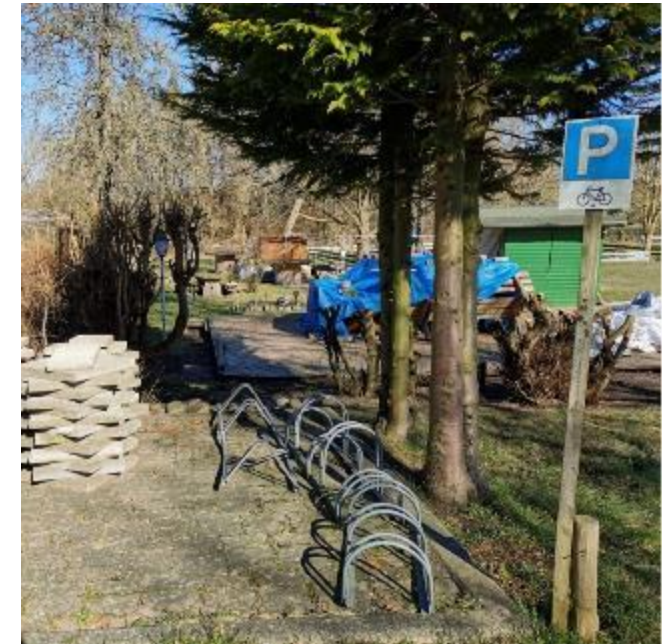
| Nummer | PI-Pzl-04 | |

| Nummer | PI-Pzl-04 | |
|---|---|---|
| Lage | Lindenallee am Fuhlensee | |
| Anmerkung | Mittlerer Zustand; Gut Wahlstorf und Landgasthof | |

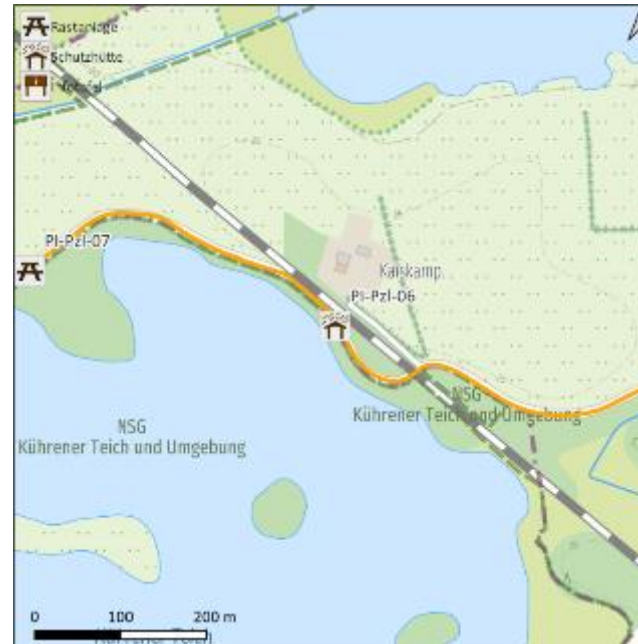
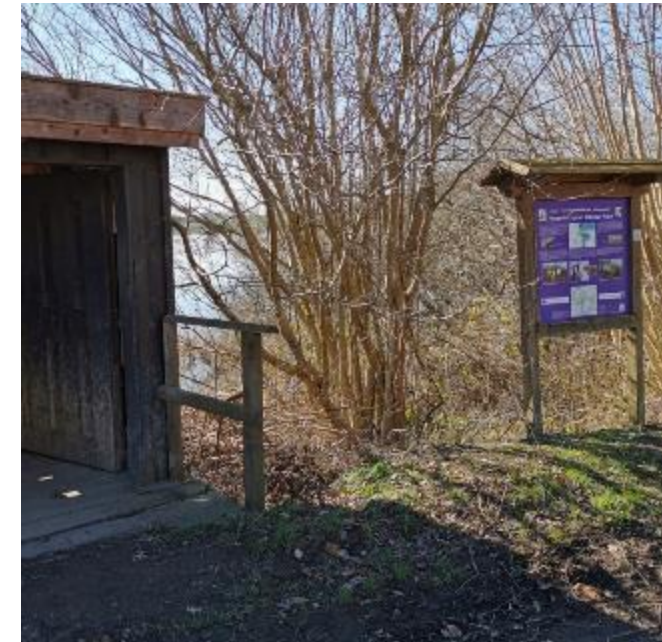
| Nummer | PI-Pzl-06 | |

| Nummer | PI-Pzl-06 | |
|---|---|---|
| Lage | nahe NSG Kührener Teich und Umgebung | |
| Anmerkung | Guter Zustand; Beobachtungshütte NABU | |

| Nummer | PI-Pzl-06 | |
|---|---|---|
| Empfehlung | Installation von mind. 3 Anlehnbügeln sowie eines Abfallbehälters | |

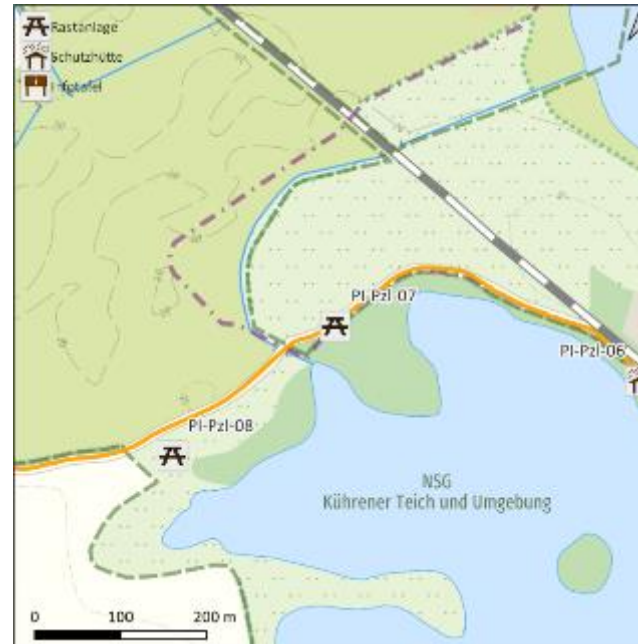
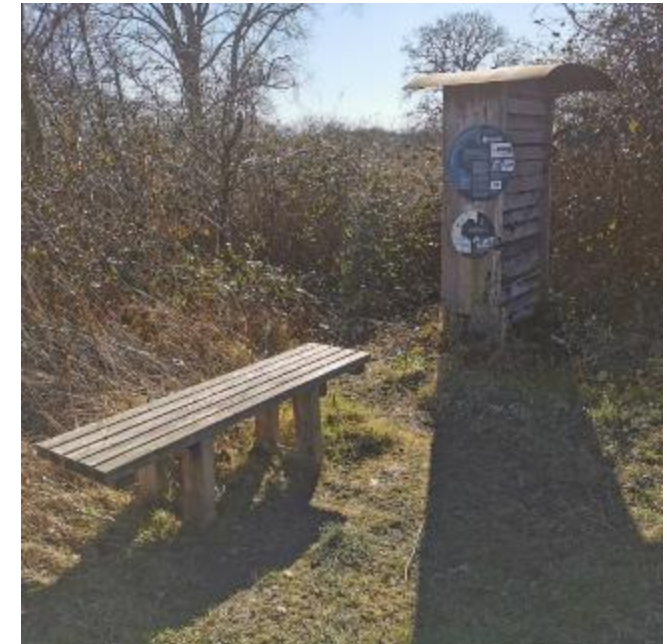
| Nummer | PI-Pzl-07 | |

| Nummer | PI-Pzl-07 | |
|---|---|---|
| Lage | nahe NSG Kührener Teich und Umgebung | |
| Anmerkung | Mittlerer Zustand; Insektenhotel mit Informationstafeln | |

| Nummer | PI-Pzl-07 | |
|---|---|---|
| Empfehlung | Rastplatz-Basis-Ausstattung installieren | |

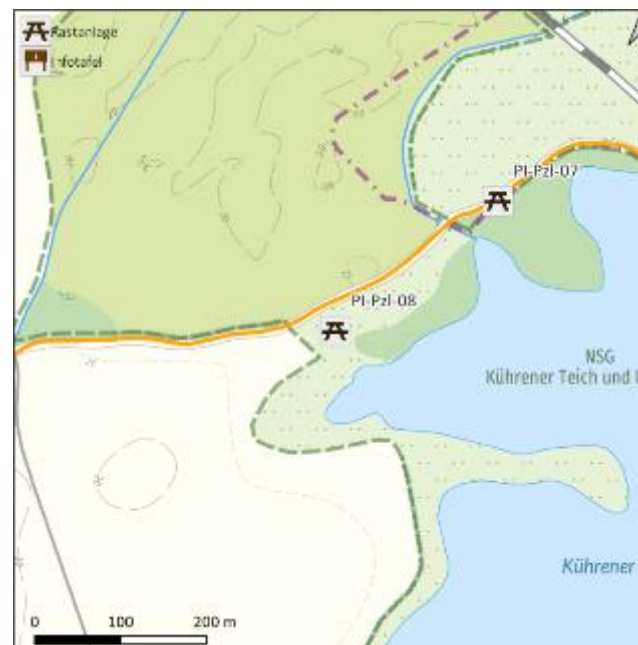
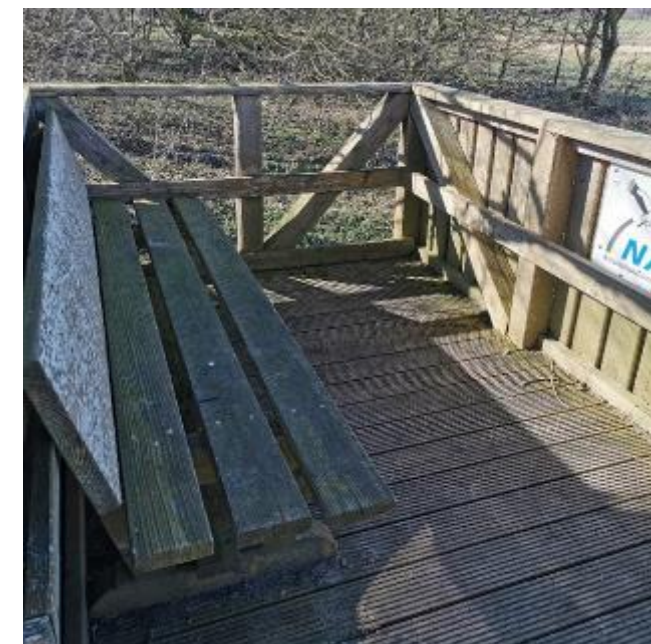
| Nummer | PI-Pzl-08 | |

| Nummer | PI-Pzl-08 | |
|---|---|---|
| Lage | nahe NSG Kührener Teich und Umgebung | |
| Anmerkung | Guter Zustand; Aussichtsplattform NABU | |

| Nummer | PI-Pzl-08 | |
|---|---|---|
| Empfehlung | Rastplatz-Basis-Ausstattung installieren | |

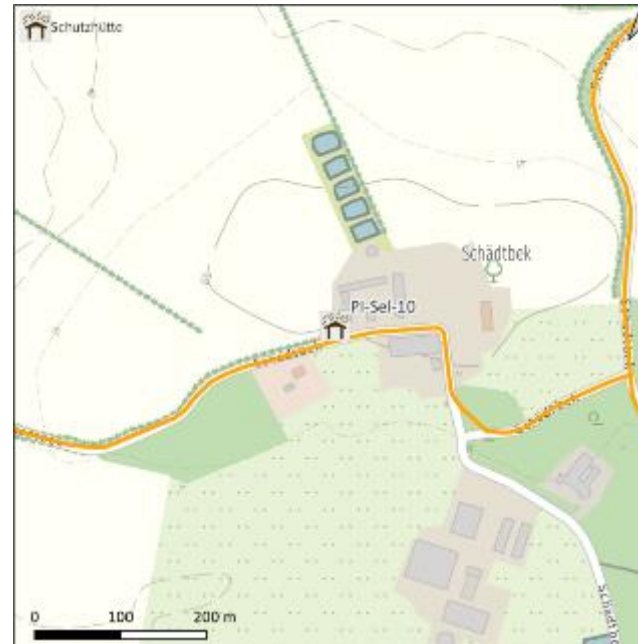
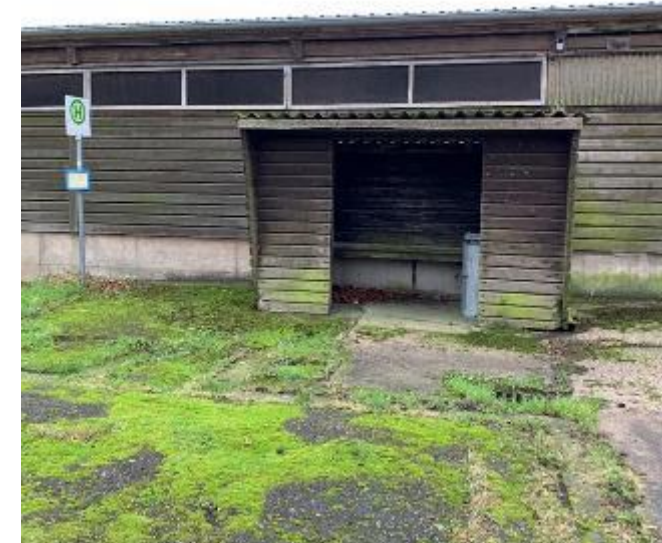
| Nummer | PI-Sel-10 | |

| Nummer | PI-Sel-10 | |
|---|---|---|
| Lage | Schädtbek, nördl. vom Hegeholz | |
| Anmerkung | Mittlerer Zustand; Bushaltestelle | |

| Nummer | PI-Sel-10 | |
|---|---|---|
| Empfehlung | Reinigung nötig; Installation von mind. 3 Anlehnbügeln | |

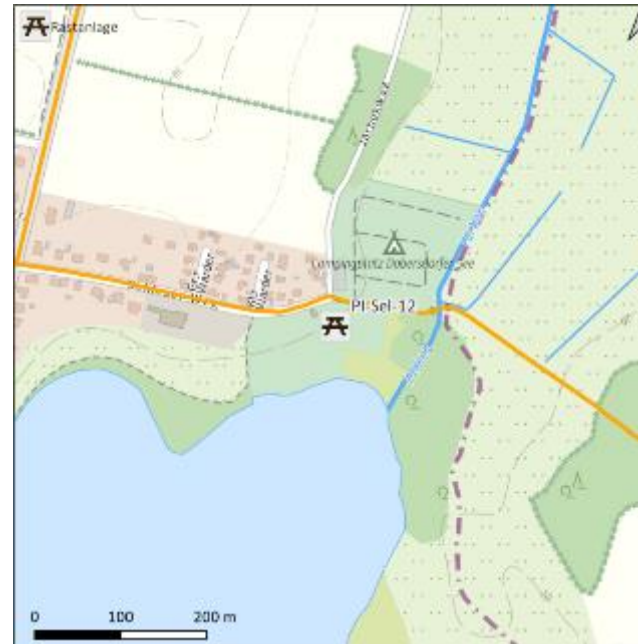
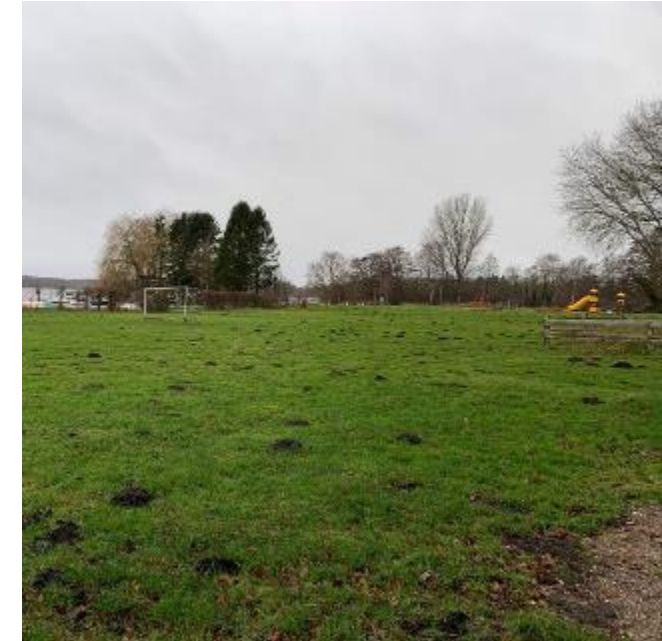
| Nummer | PI-Sel-12 | |

| Nummer | PI-Sel-12 | |
|---|---|---|
| Lage | südl. Campingplatz Dobersdorfer See | |
| Anmerkung | Mittlerer Zustand; Spielplatz | |

| Nummer | PI-Sel-12 | |
|---|---|---|
| Empfehlung | Installation von mind. 3 Anlehnbügeln | |
