## Anhang 2: Befahrungsergebnisse Radwegekonzept Kreis Plön

### Begleitende Infrastruktur am beschilderten Freizeitnetz im Kreis Plön

## Vorbemerkung: Befahrung Freizeitnetz

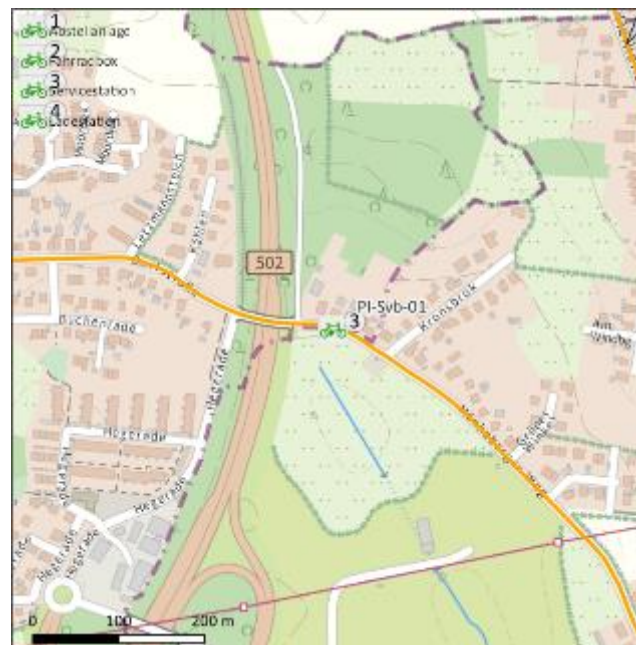
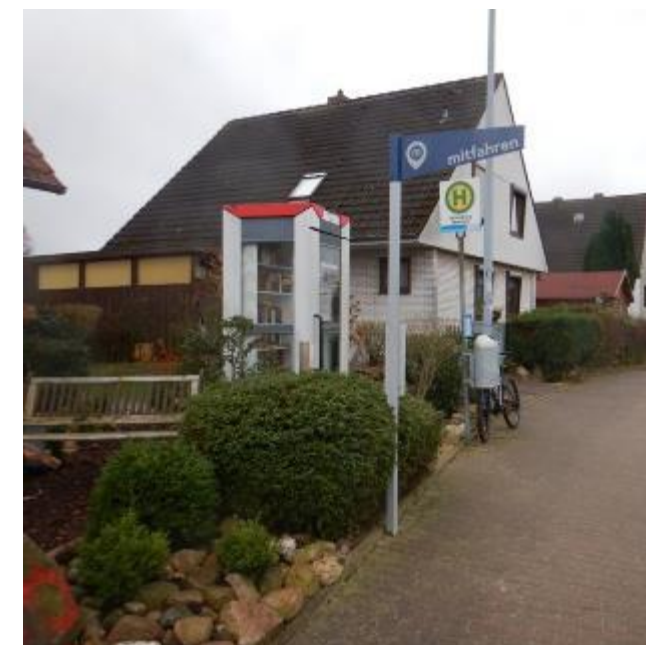
| Nummer | PI-Svb-01 | |

| Nummer | PI-Svb-01 | |
|---|---|---|
| Lage | nahe Mönkeberg, Kronsbrok | |
| Anmerkung | Guter Zustand; Bushaltestelle,<br>Bücherbox und mitfahren-Station | |

| Nummer | PI-Svb-01 | |
|---|---|---|
| Empfehlung | Installation von mind. 3 Anlehnbügeln | |

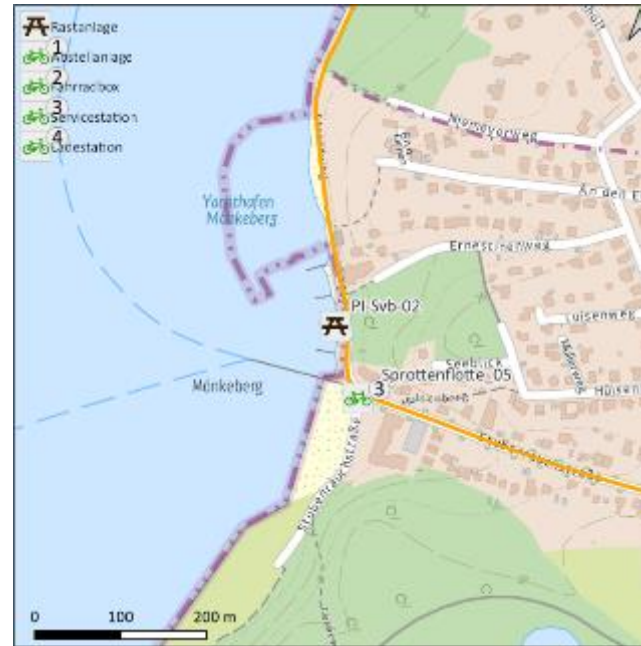
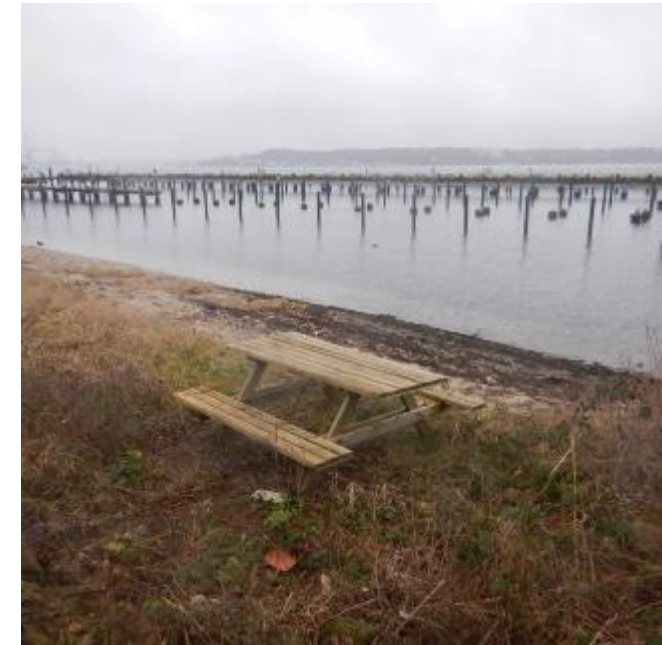
| Nummer | PI-Svb-02 | |

| Nummer | PI-Svb-02 | |
|---|---|---|
| Lage | Kitzeberg am Strand | |
| Anmerkung | Mittlerer Zustand | |

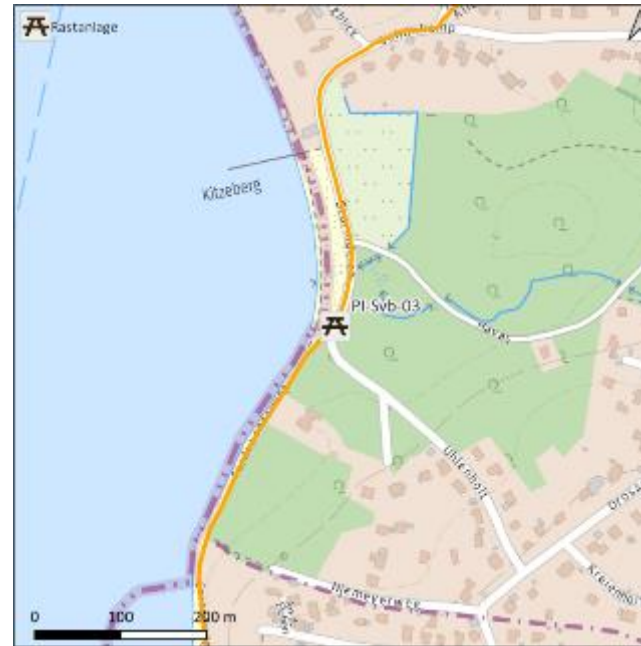
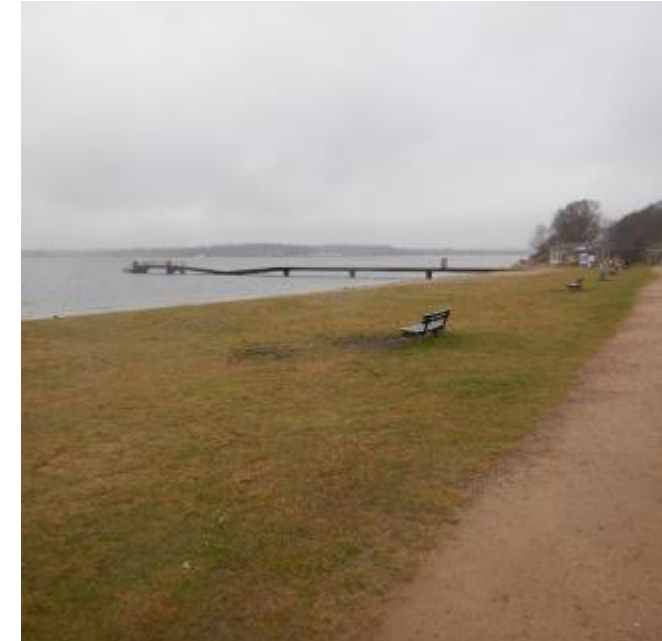
| Nummer | PI-Svb-03 | |

| Nummer | PI-Svb-03 | |
|---|---|---|
| Lage | Kitzeberger Wald am Strand | |
| Anmerkung | Guter Zustand | |

| Nummer | PI-Svb-03 | |
|---|---|---|
| Empfehlung | Installation von mind. 3 Anlehnbügeln | |

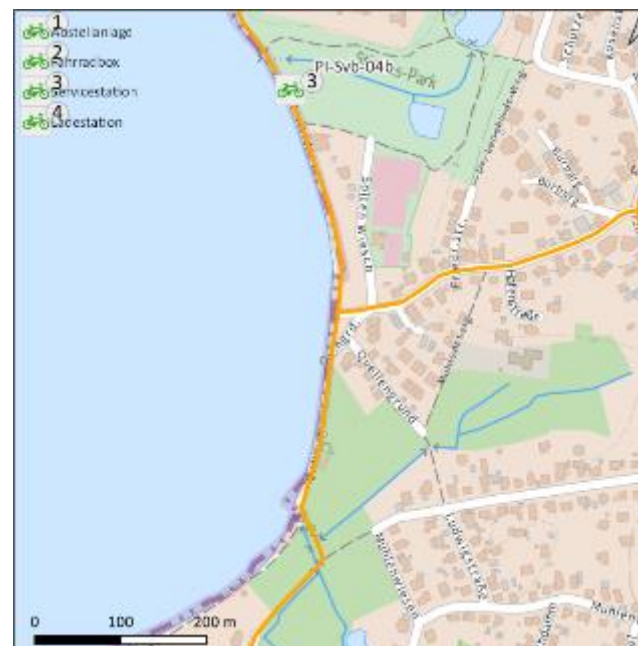
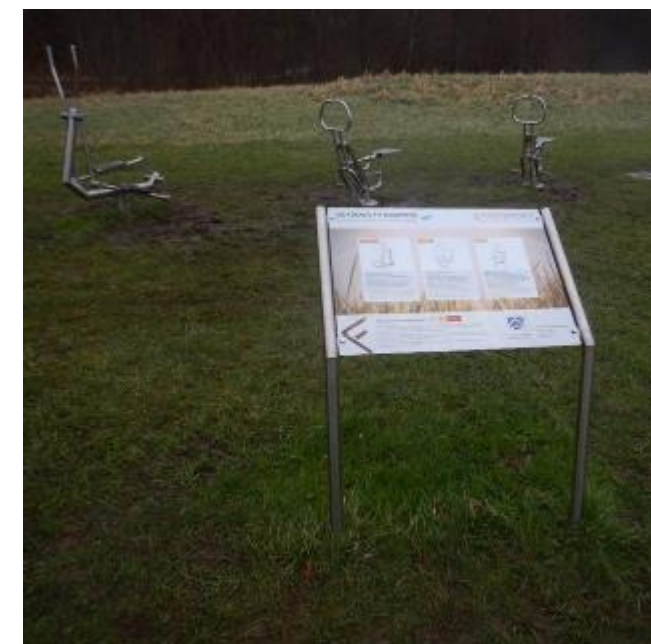
| Nummer | PI-Svb-04 | |

| Nummer | PI-Svb-04 | |
|---|---|---|
| Lage | Heikendorf, Stinnespark | |
| Anmerkung | Guter Zustand; Outdoor Fitnesspark | |

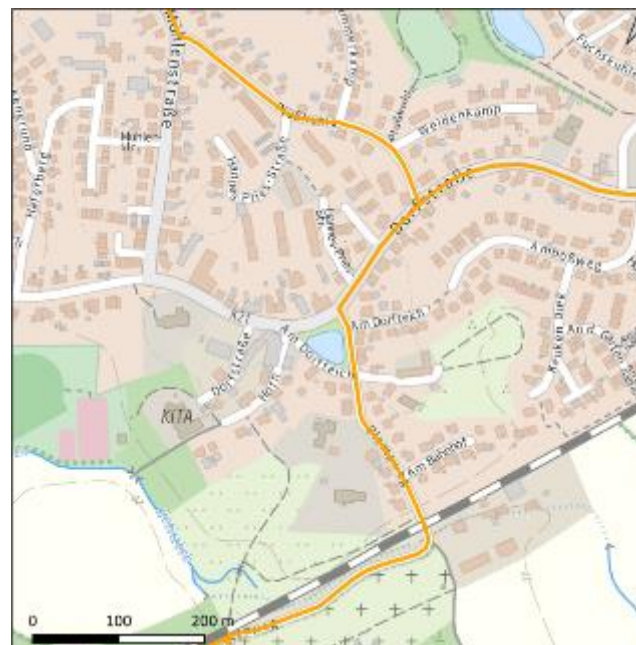
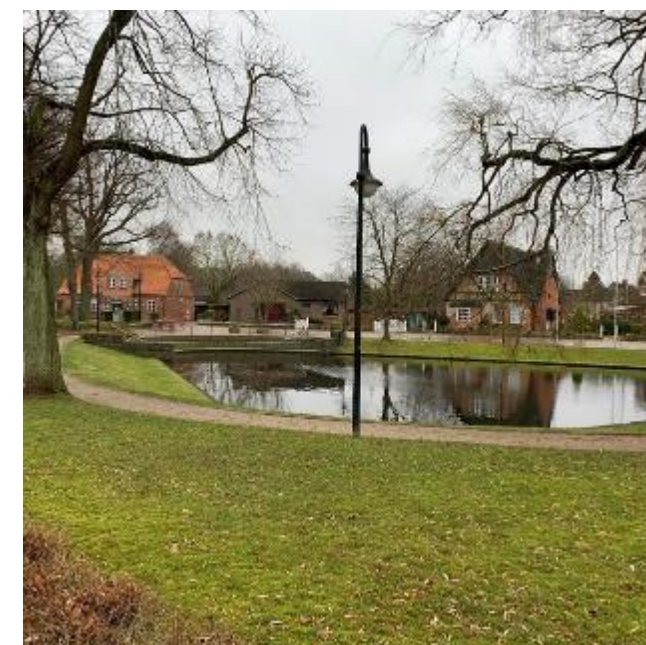
| Nummer | PI-Svb-05 | |

| Nummer | PI-Svb-05 | |
|---|---|---|
| Lage | Schönkirchen Dorfteich | |
| Anmerkung | Guter Zustand | |

| Nummer | PI-Svb-05 | |
|---|---|---|
| Empfehlung | Standort für potentiellen Rastplatz,<br>Installation von mind. 3 Anlehnbügeln | |

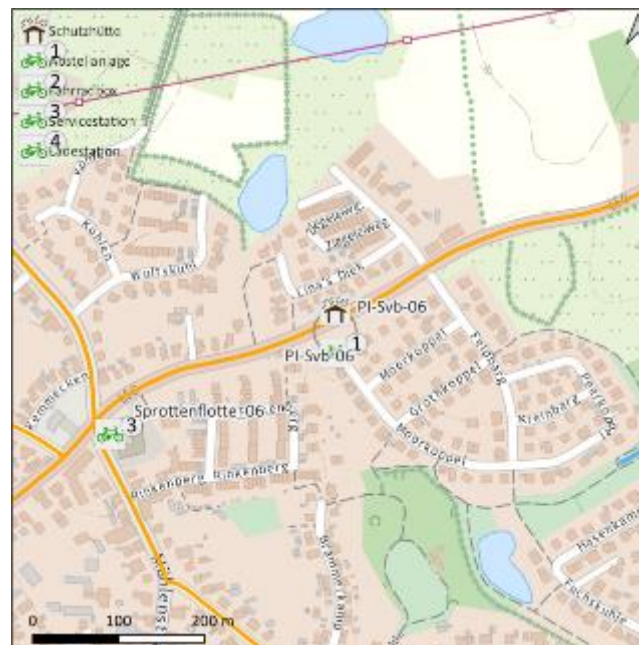
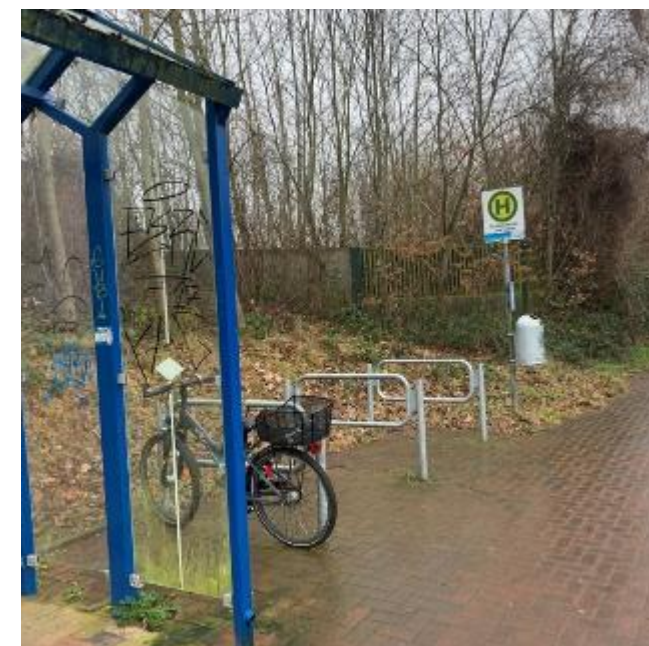
| Nummer | PI-Svb-06 | |

| Nummer | PI-Svb-06 | |
|---|---|---|
| Lage | Schönkirchen, Schönberger Landstraße | |
| Anmerkung | Guter Zustand; Bushaltestelle | |

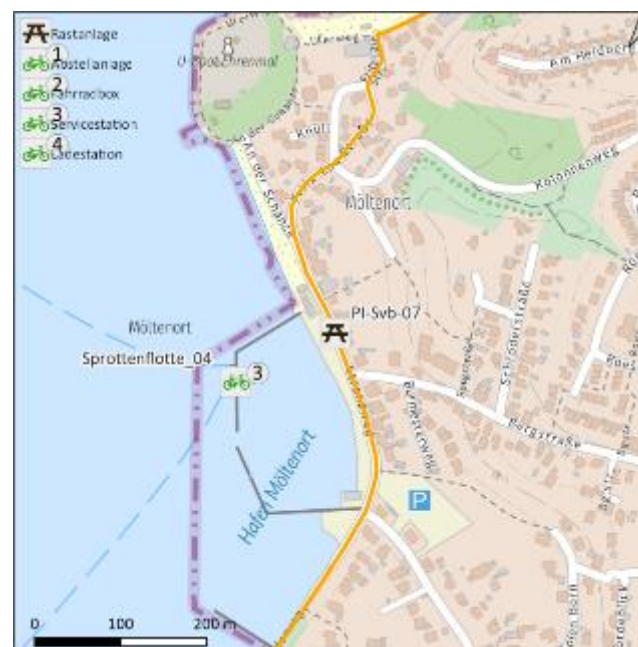
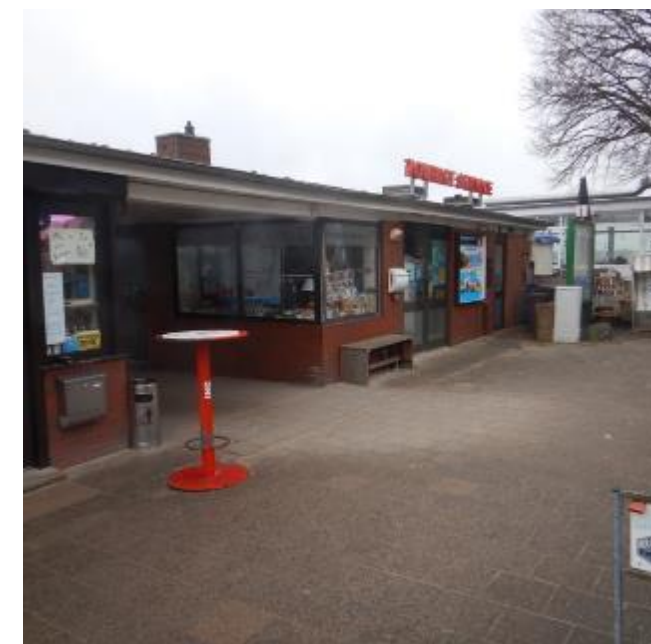
| Nummer | PI-Svb-07 | |

| Nummer | PI-Svb-07 | |
|---|---|---|
| Lage | Möltenort, Strandweg | |
| Anmerkung | Guter Zustand; Touristinformation | |

| Nummer | PI-Svb-07 | |
|---|---|---|
| Empfehlung | Installation von mind. 3 Anlehnbügeln | |

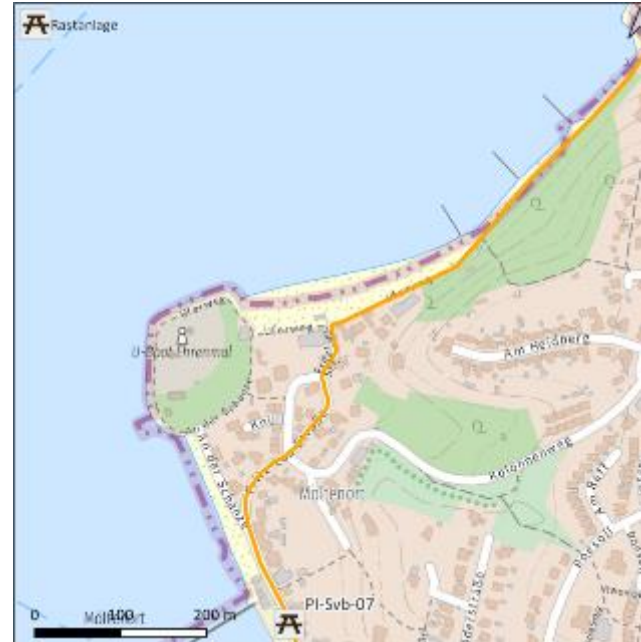
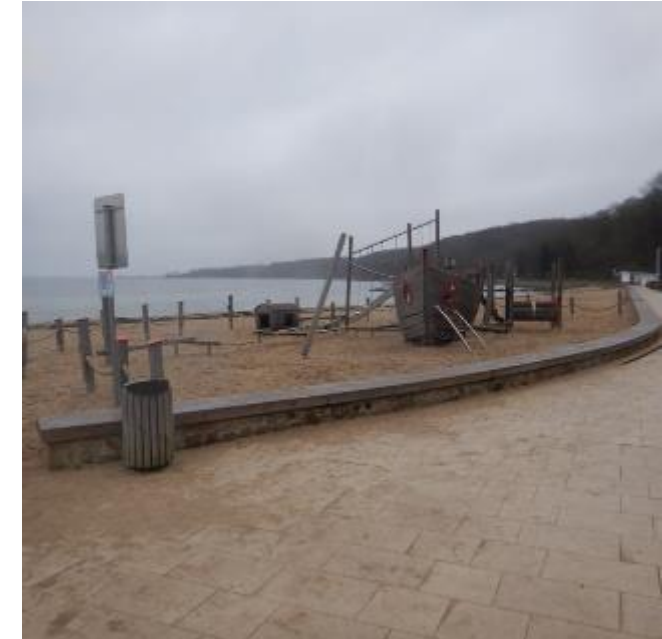
| Nummer | PI-Svb-08 | |

| Nummer | PI-Svb-08 | |
|---|---|---|
| Lage | Möltenort, Uferweg | |
| Anmerkung | Guter Zustand; Spielplatz | |

| Nummer | PI-Svb-08 | |
|---|---|---|
| Empfehlung | Rastplatz-Basis-Ausstattung installieren | |

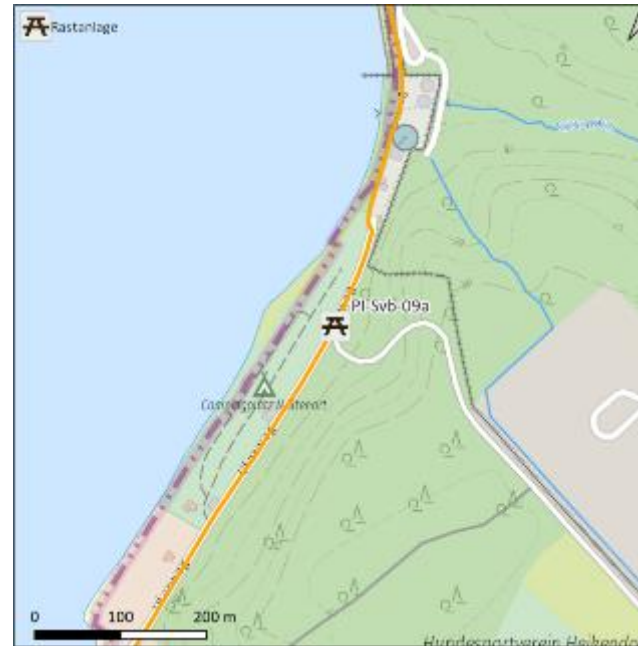
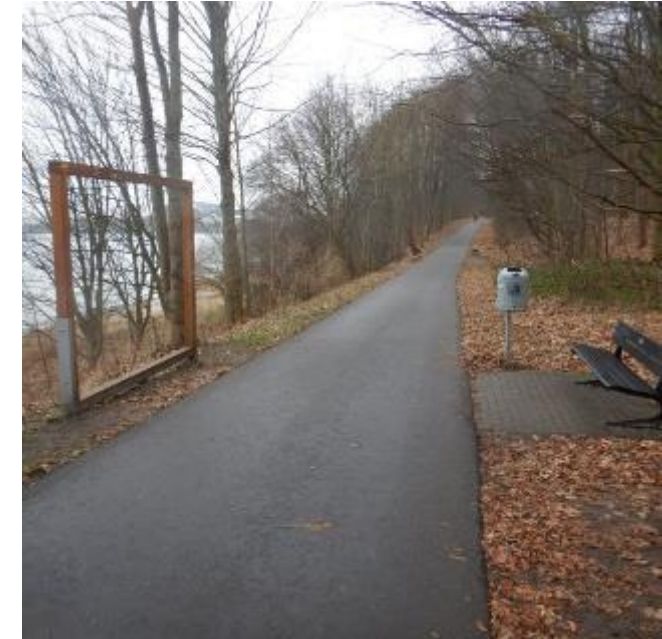
| Nummer | PI-Svb-09 | |

| Nummer | PI-Svb-09 | |
|---|---|---|
| Lage | Möltenort, Uferweg | |
| Anmerkung | Guter Zustand; Fotorahmen | |

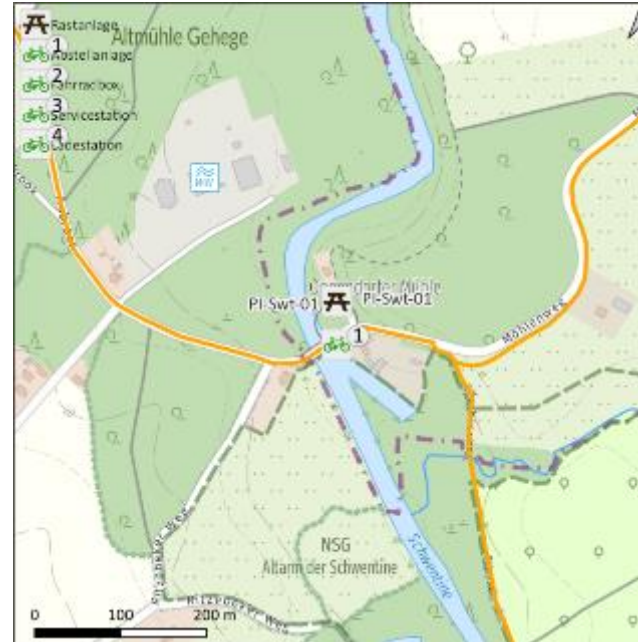
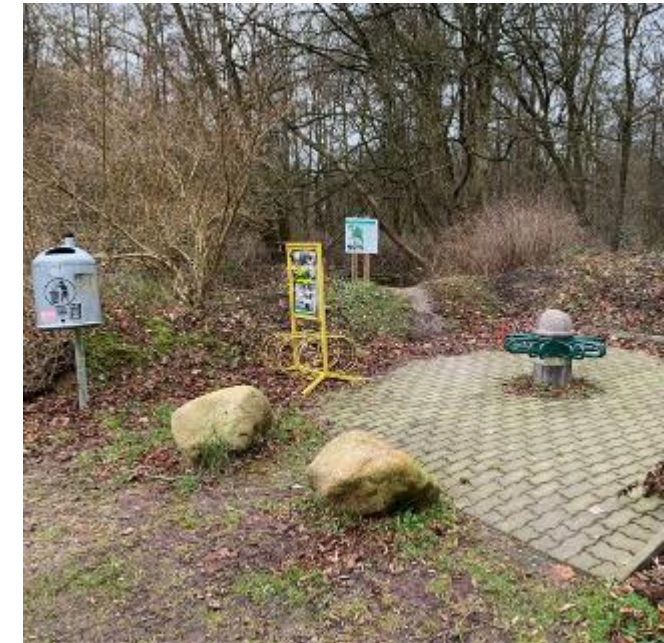
| Nummer | PI-Swt-01 | |

| Nummer | PI-Swt-01 | |
|---|---|---|
| Anmerkung | Guter Zustand; Gastronomie | |

| Nummer | PI-Swt-01 | |
|---|---|---|
| Empfehlung | Installation von mind. 3 Anlehnbügeln | |

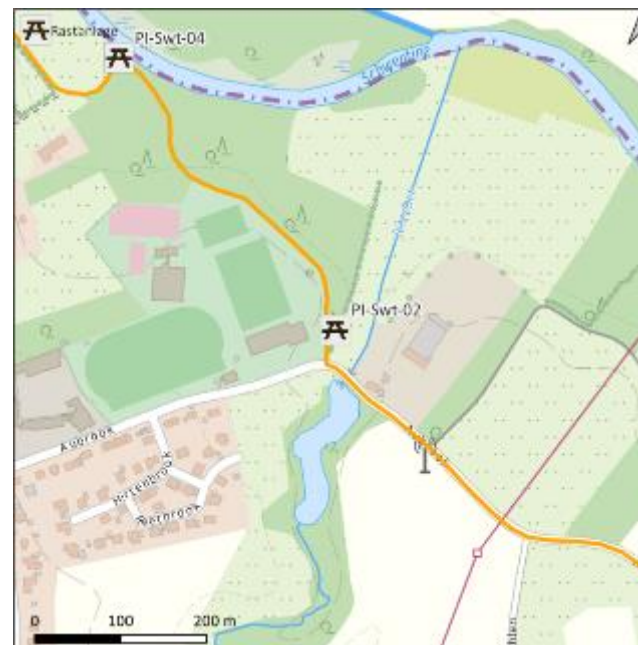
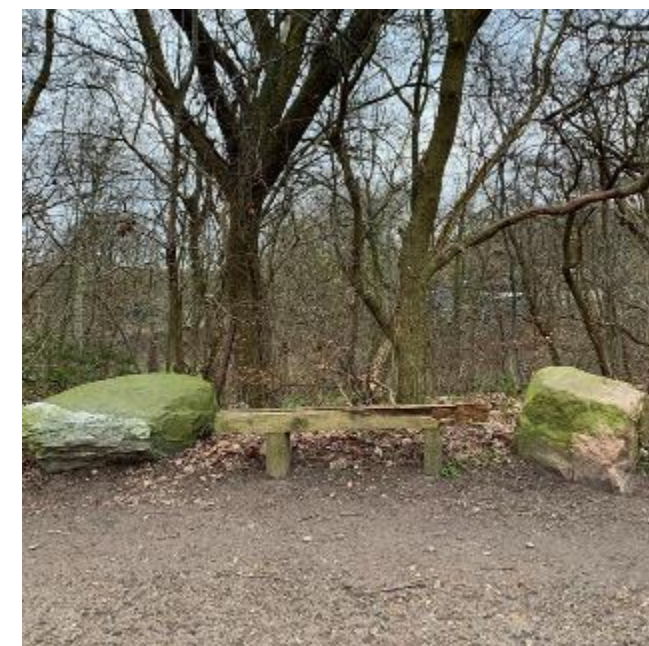
| Nummer | PI-Swt-02 | |

| Nummer | PI-Swt-02 | |
|---|---|---|
| Lage | östl. von Klausdorf an der Ritzebek | |
| Anmerkung | Schlechter Zustand | |

| Nummer | PI-Swt-02 | |
|---|---|---|
| Empfehlung | Bank muss ausgetauscht werden | |

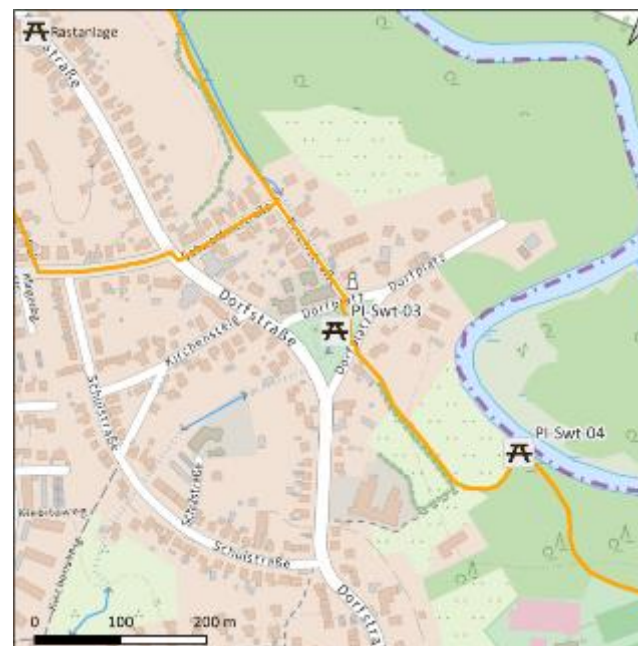
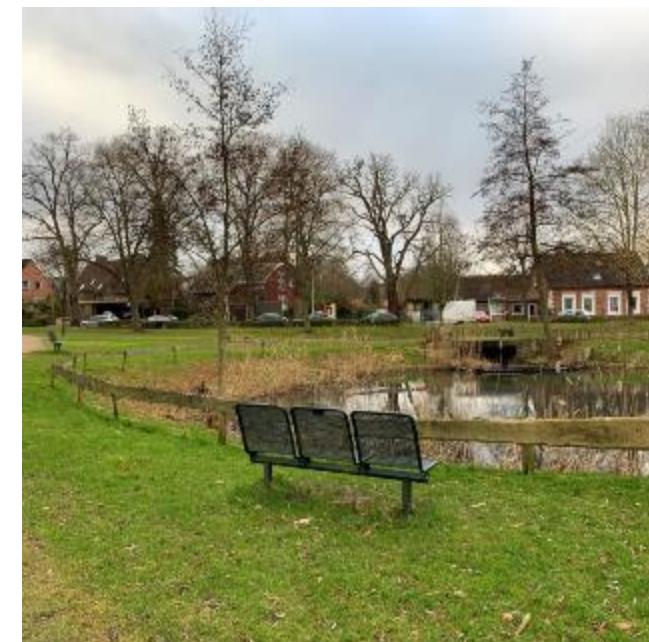
| Nummer | PI-Swt-03 | |

| Nummer | PI-Swt-03 | |
|---|---|---|
| Lage | Klausdorf Dorfplatz | |
| Anmerkung | Guter Zustand | |

| Nummer | PI-Swt-03 | |
|---|---|---|
| Empfehlung | Installation von mind. 3 Anlehnbügeln | |

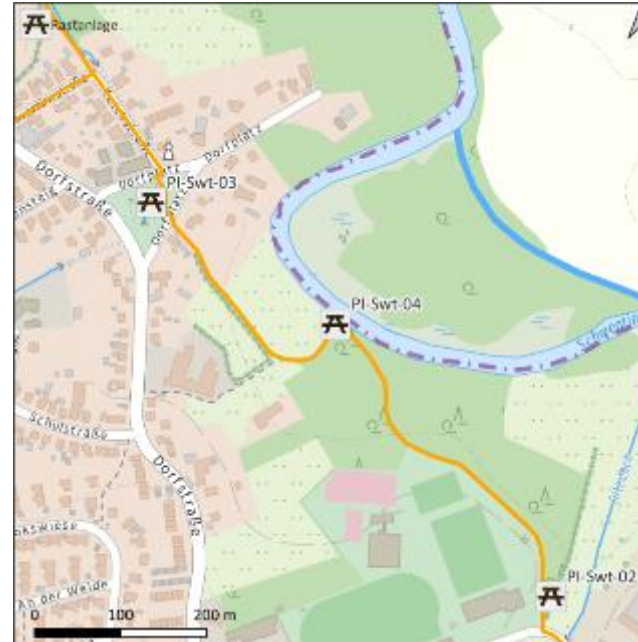
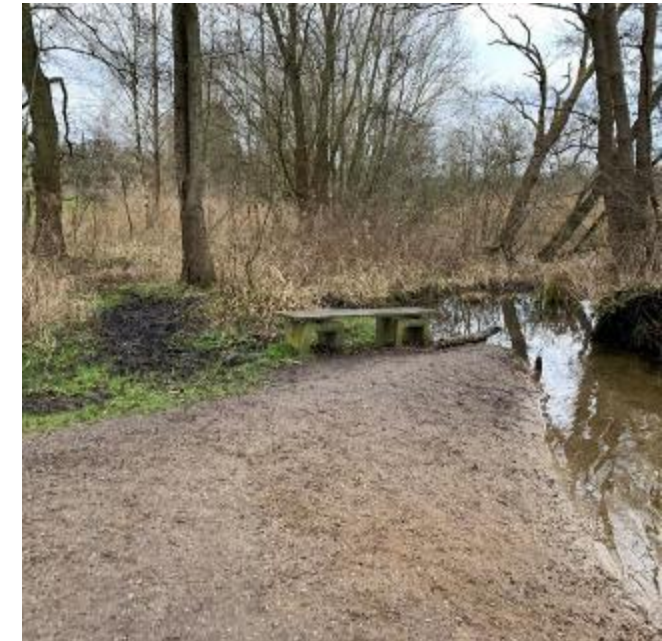
| Nummer | PI-Swt-04 | |

| Nummer | PI-Swt-04 | |
|---|---|--|
| Lage | östl. von Klausdorf an der Schwentine | |
| Anmerkung | Mittlerer Zustand; Naturerlebnisecke | |

| Nummer | PI-Swt-04 | |
|---|---|--|
| Empfehlung | Rastplatz-Basis-Ausstattung installieren | |

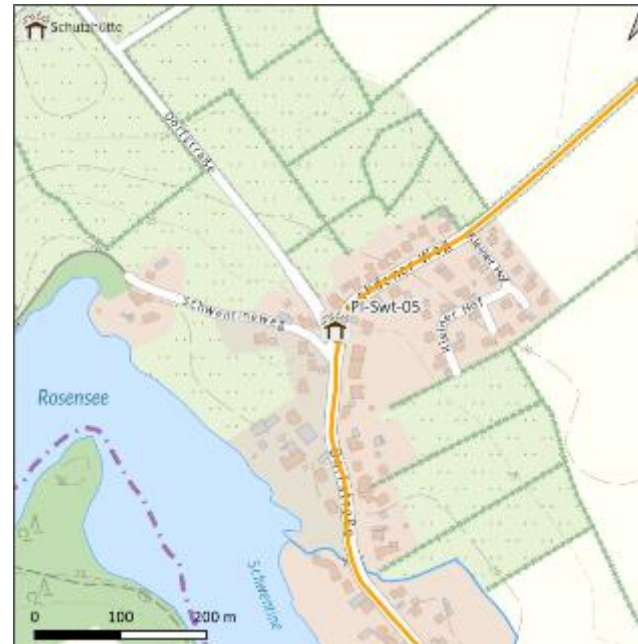
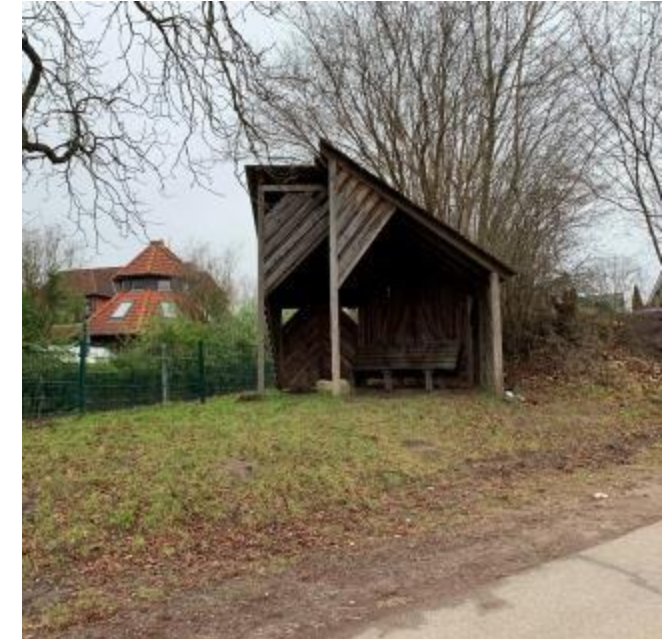
| Nummer | PI-Swt-05 | |

| Nummer | PI-Swt-05 | |
|---|---|---|
| Lage | Rosenfeld, Dorfstraße | |
| Anmerkung | Mittlerer Zustand; Naturerlebnisecke | |

| Nummer | PI-Swt-05 | |
|---|---|---|
| Empfehlung | Installation von mind. 3 Anlehnbügeln<br>sowie eines Abfallbehälters | |

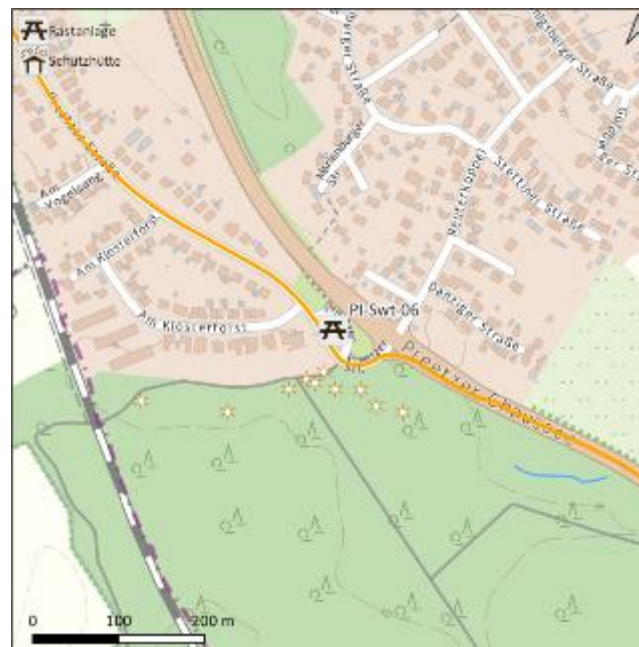
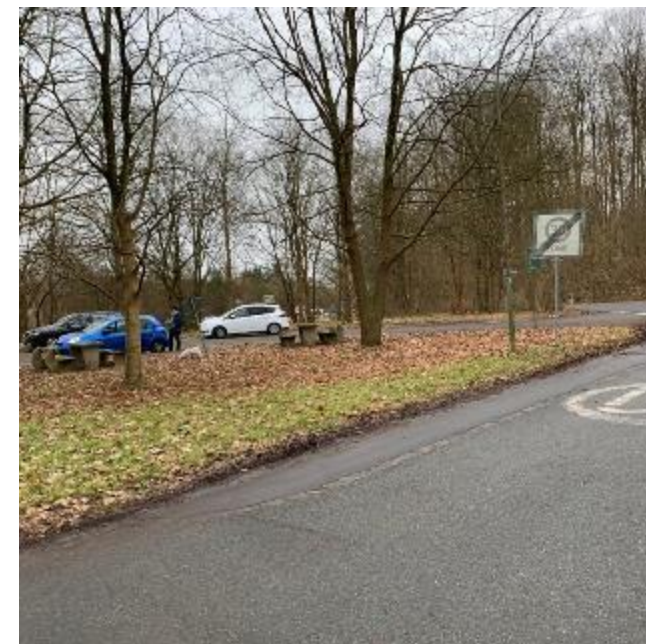
| Nummer | PI-Swt-06 | |

| Nummer | PI-Swt-06 | |
|---|---|---|
| Lage | Raisdorf, Preetzer Straße | |
| Anmerkung | Tisch-Bank-Kombinationen sind in schlechtem Zustand | |

| Nummer | PI-Swt-06 | |
|---|---|---|
| Empfehlung | Erneuerung der Tische und Bänke und Installation von Abstellanlagen und Abfallbehältern | |

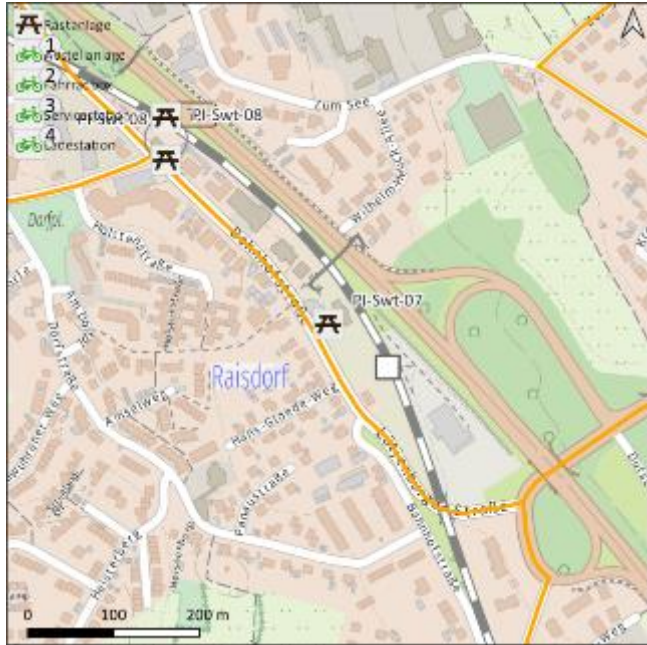
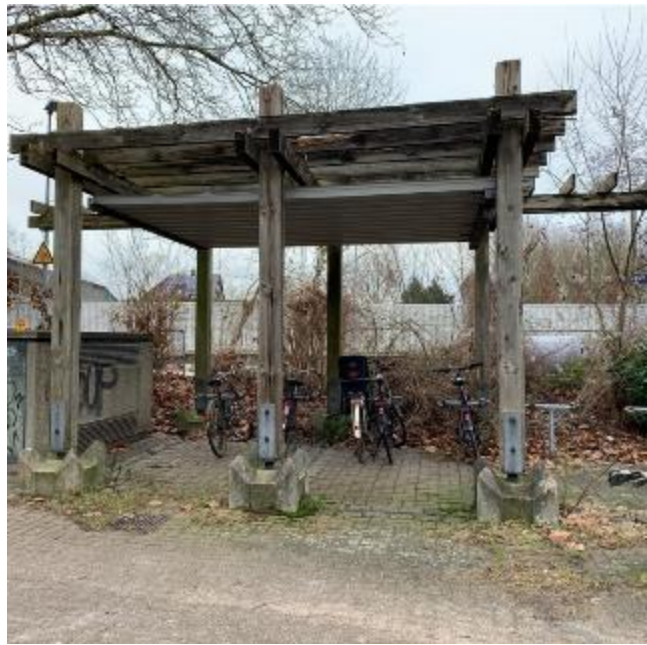
| Nummer | PI-Swt-07 | |

| Nummer | PI-Swt-07 | |
|---|---|---|
| Lage | Raisdorf Bahnhof | |
| Anmerkung | Mittlerer Zustand; verschiedene überdachte und unüberdachte Abstellmöglichkeiten | |

| Nummer | PI-Swt-07 | |
|---|---|---|
| Empfehlung | Anlehnbügel als Abstellmöglichkeit installieren | |

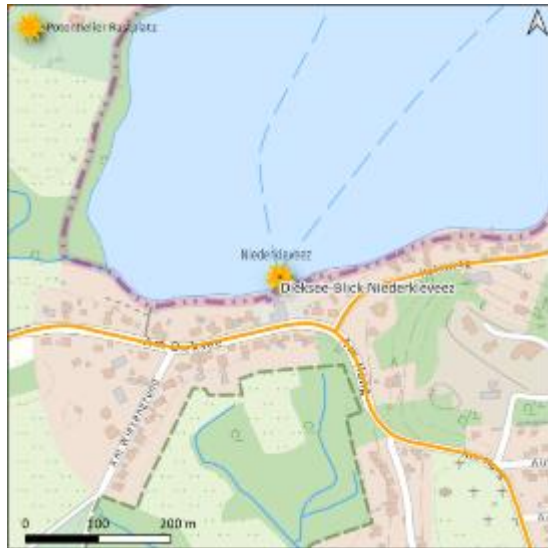
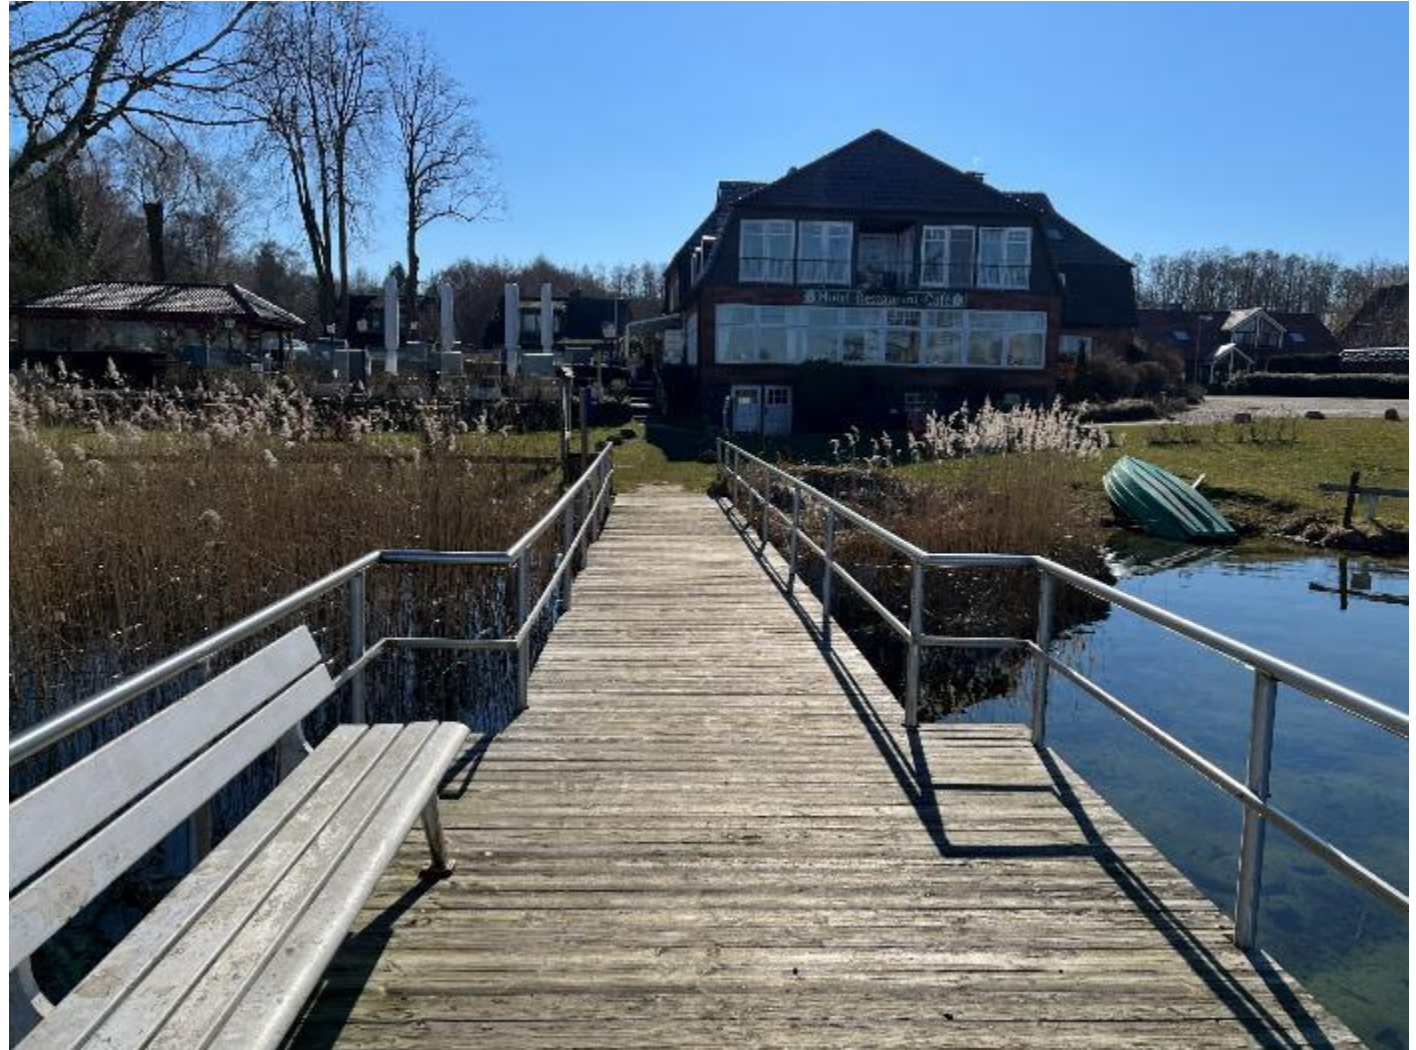
| Nummer | PI-Böd-04<br>(Dieksee-Blick Niederkleevez) |

| Nummer | PI-Böd-04<br>(Dieksee-Blick Niederkleevez) |
|---|---|
| Lage | Niederkleevez, Steg auf dem Dieksee |
| Anmerkung | Guter Zustand, eine Bank vorhanden;<br>Restaurant und Café daneben |

| Nummer | PI-Böd-04<br>(Dieksee-Blick Niederkleevez) |
|---|---|
| Empfehlung | Rastplatz-Basisausstattung installieren<br>sowie die erweiterte Ausstattung und<br>praktische Zusatzelemente |

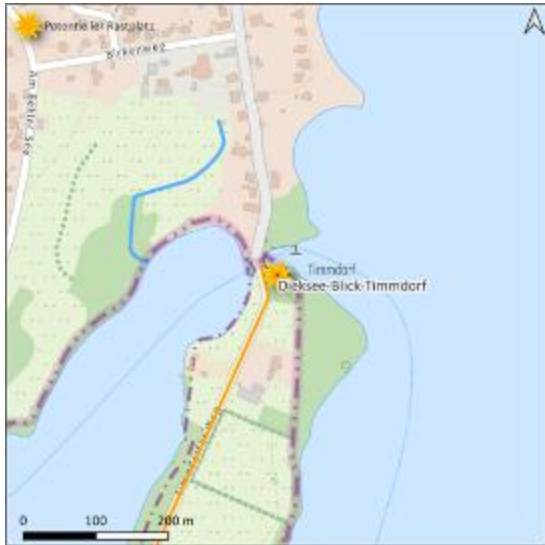
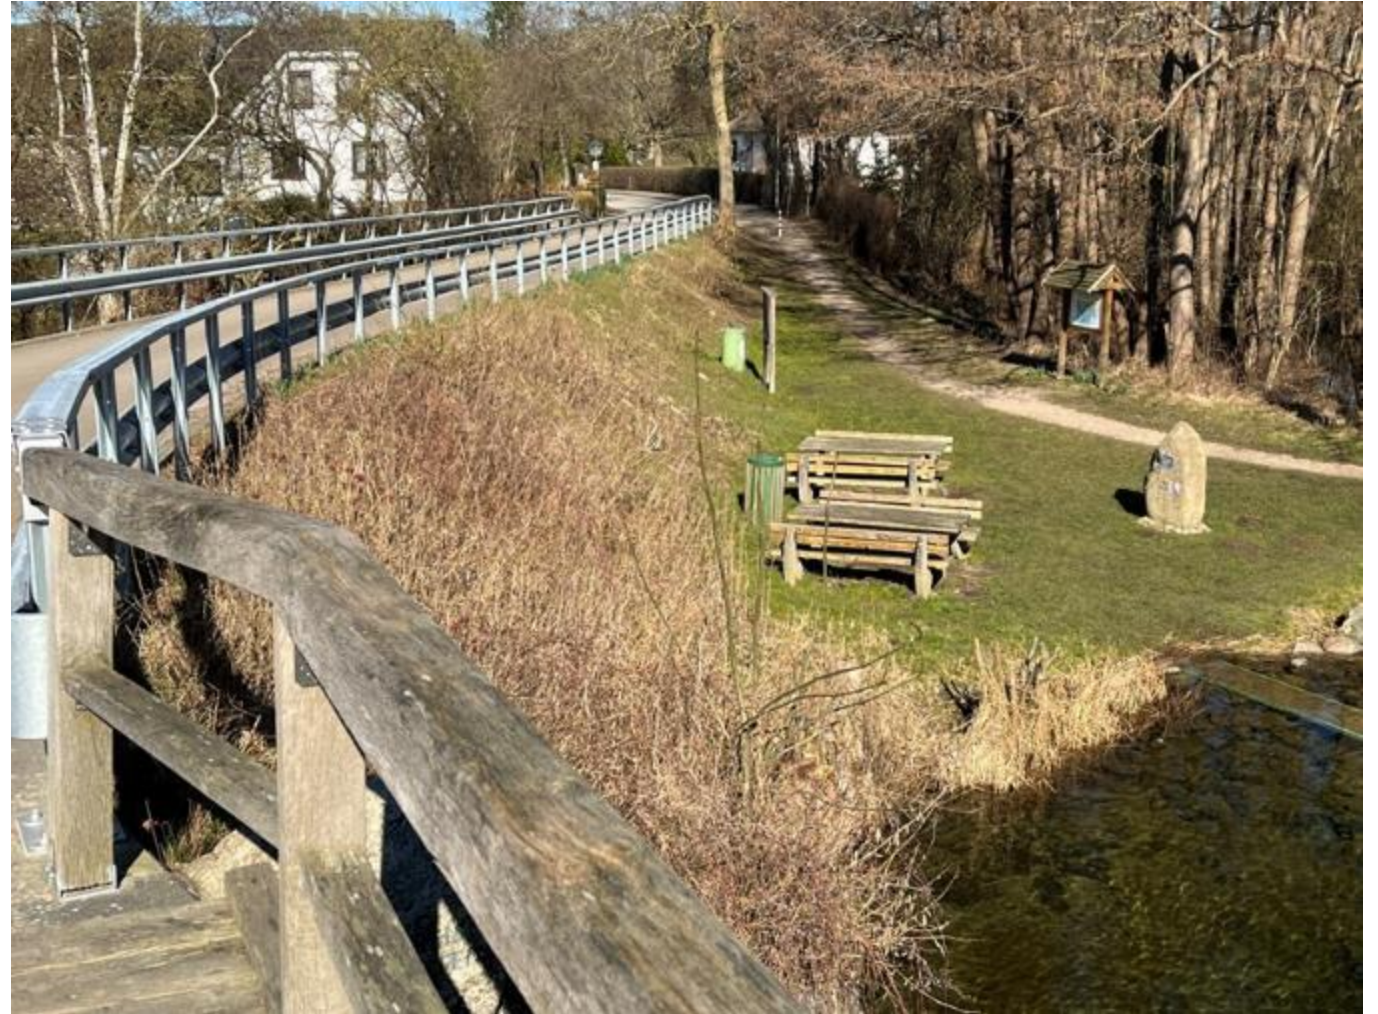
| Nummer | PI-Böd-06<br>(Dieksee-Blick Timmdorf) |

| Nummer | PI-Böd-06<br>(Dieksee-Blick Timmdorf) |
|---|---|
| Lage | südl. von Timmdorf an der Brücke |
| Anmerkung | Guter Zustand, zwei Tisch-Bank-Kombinationen, Abfallbehälter und Infotafeln vorhanden |

| Nummer | PI-Böd-06<br>(Dieksee-Blick Timmdorf) |
|---|---|
| Empfehlung | Installation von mind. 3 Anlehnbügeln sowie die erweiterte Ausstattung und praktische Zusatzelemente |

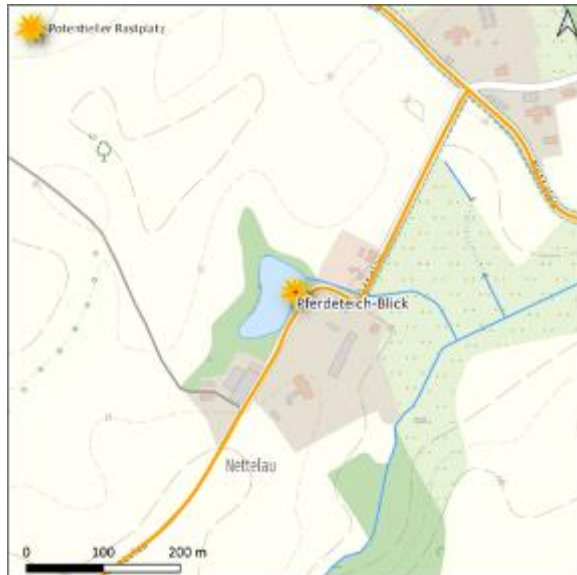
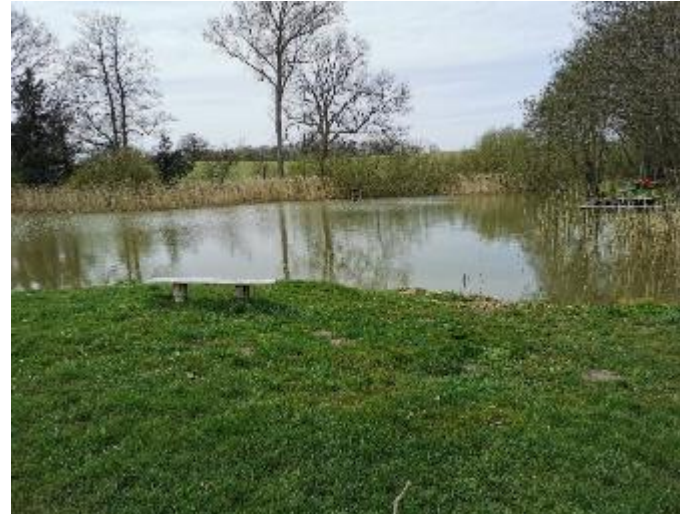
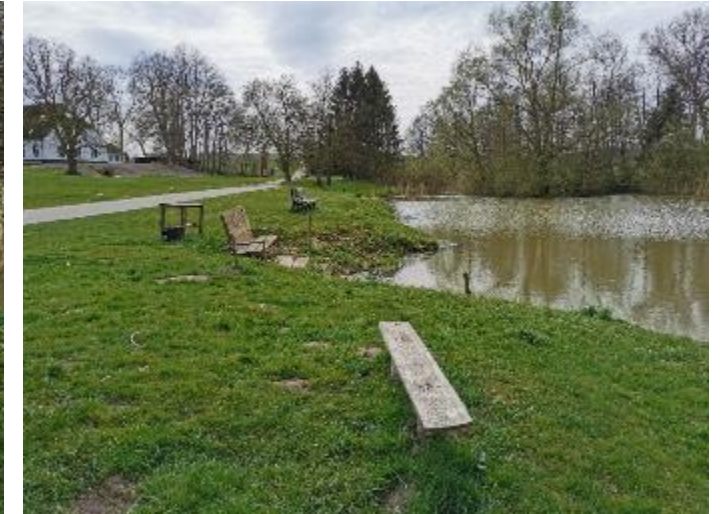
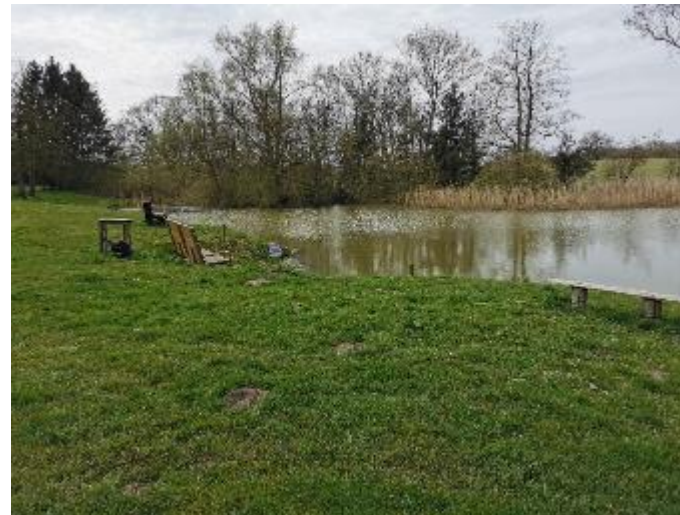
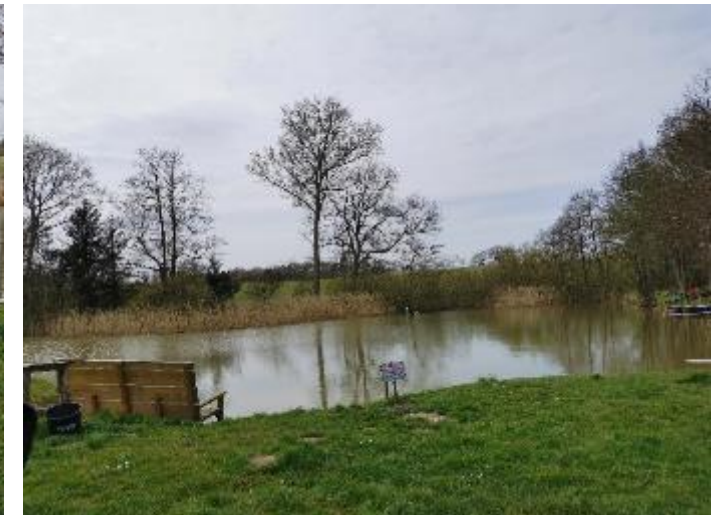
| Nummer | PI-Bwd-14<br>(Pferdeteich-Blick) |

| Nummer | PI-Bwd-14<br>(Pferdeteich-Blick) |
|---|---|
| Lage | Nettelau am Teich |
| Anmerkung | Verschiedene Bänke am Teich verteilt,<br>unterschiedliche Zustände |

| Nummer | PI-Bwd-14<br>(Pferdeteich-Blick) |
|---|---|
| Empfehlung | Rastplatz-Basisausstattung installieren<br>sowie die erweiterte Ausstattung und<br>praktische Zusatzelemente |

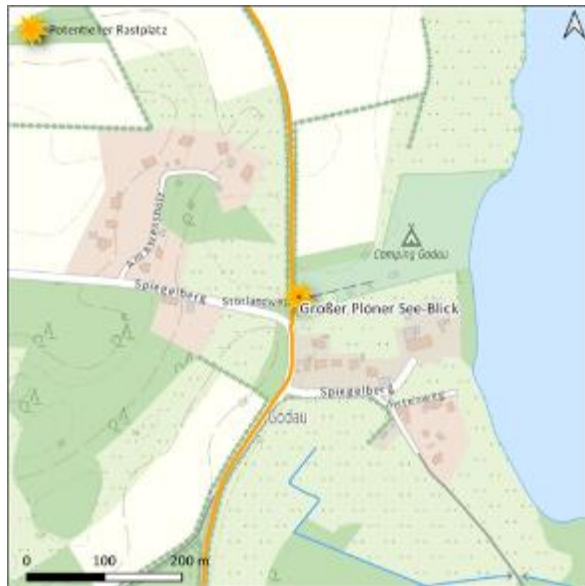
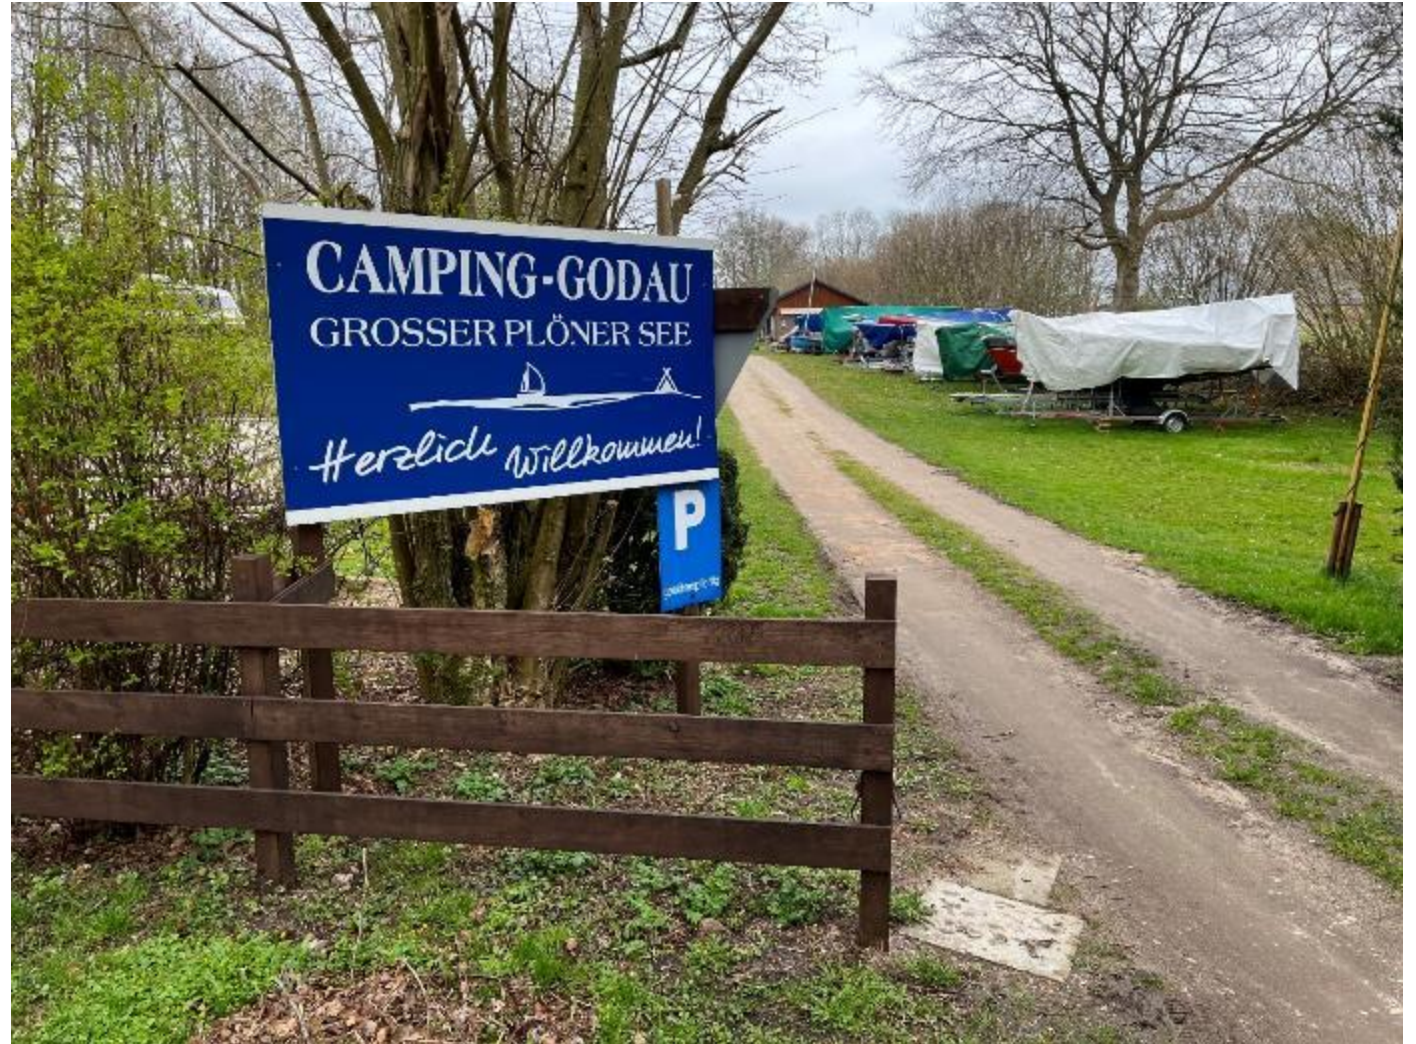
| Nummer | PI-Gps-05<br>(Großer Plöner See-Blick) |

| Nummer | PI-Gps-05<br>(Großer Plöner See-Blick) |
|---|---|
| Lage | Camping nördl. von Godau |
| Anmerkung | Campingplatz |

| Nummer | PI-Gps-05<br>(Großer Plöner See-Blick) |
|---|---|
| Empfehlung | Rastplatz-Basisausstattung installieren<br>sowie die erweiterte Ausstattung und<br>praktische Zusatzelemente |
