## Anhang 2: Befahrungsergebnisse Radwegekonzept Kreis Plön

### Begleitende Infrastruktur am beschilderten Freizeitnetz im Kreis Plön

## Vorbemerkung: Befahrung Freizeitnetz

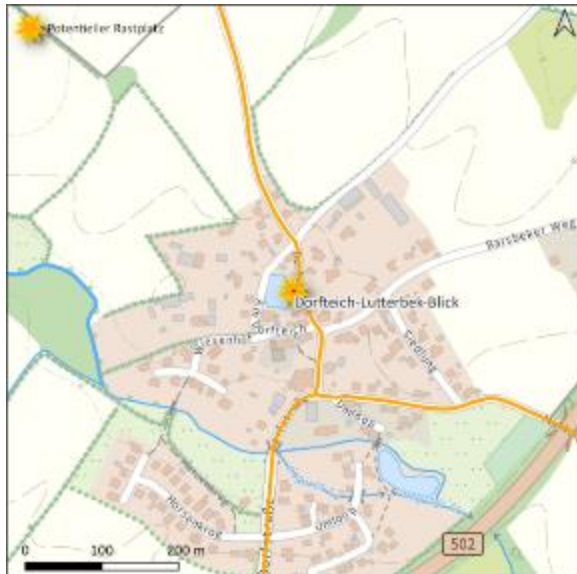
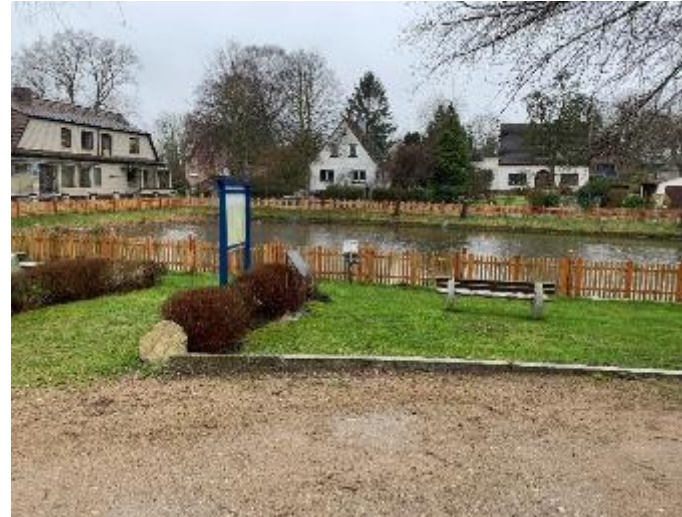
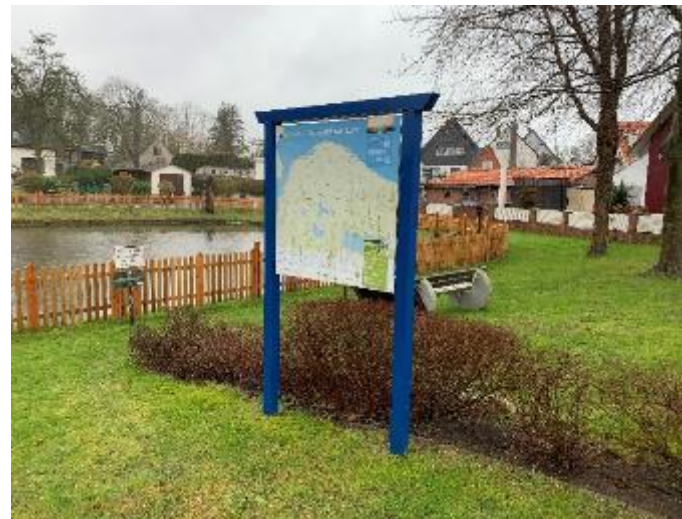
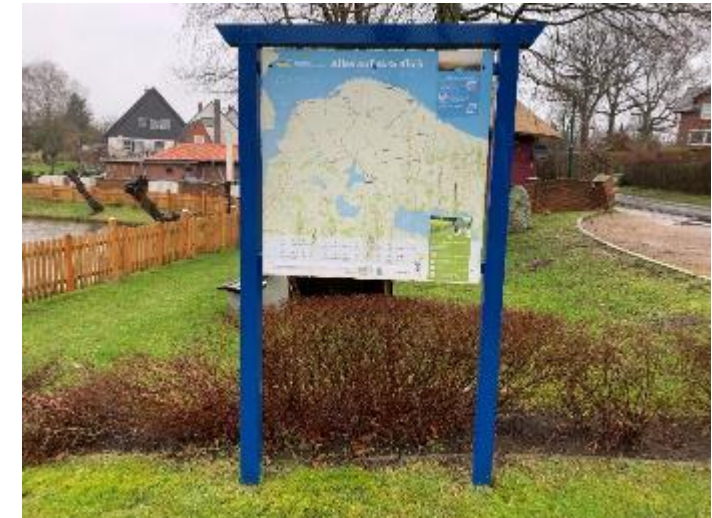
| Nummer | PI-Pro-10<br>(Dorfteich Lutterbek Blick) |

| Nummer | PI-Pro-10<br>(Dorfteich Lutterbek Blick) |
|---|---|
| Lage | Lutterbek am Teich |
| Anmerkung | Zwei Bänke und Infotafeln zur Region bereits vorhanden |

| Nummer | PI-Pro-10<br>(Dorfteich Lutterbek Blick) |
|---|---|
| Empfehlung | Rastplatz-Basisausstattung installieren sowie eine Schutzhütte und praktische Zusatzelemente |

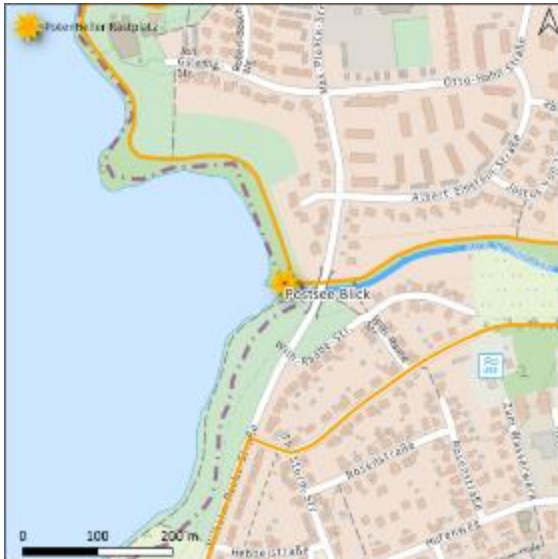
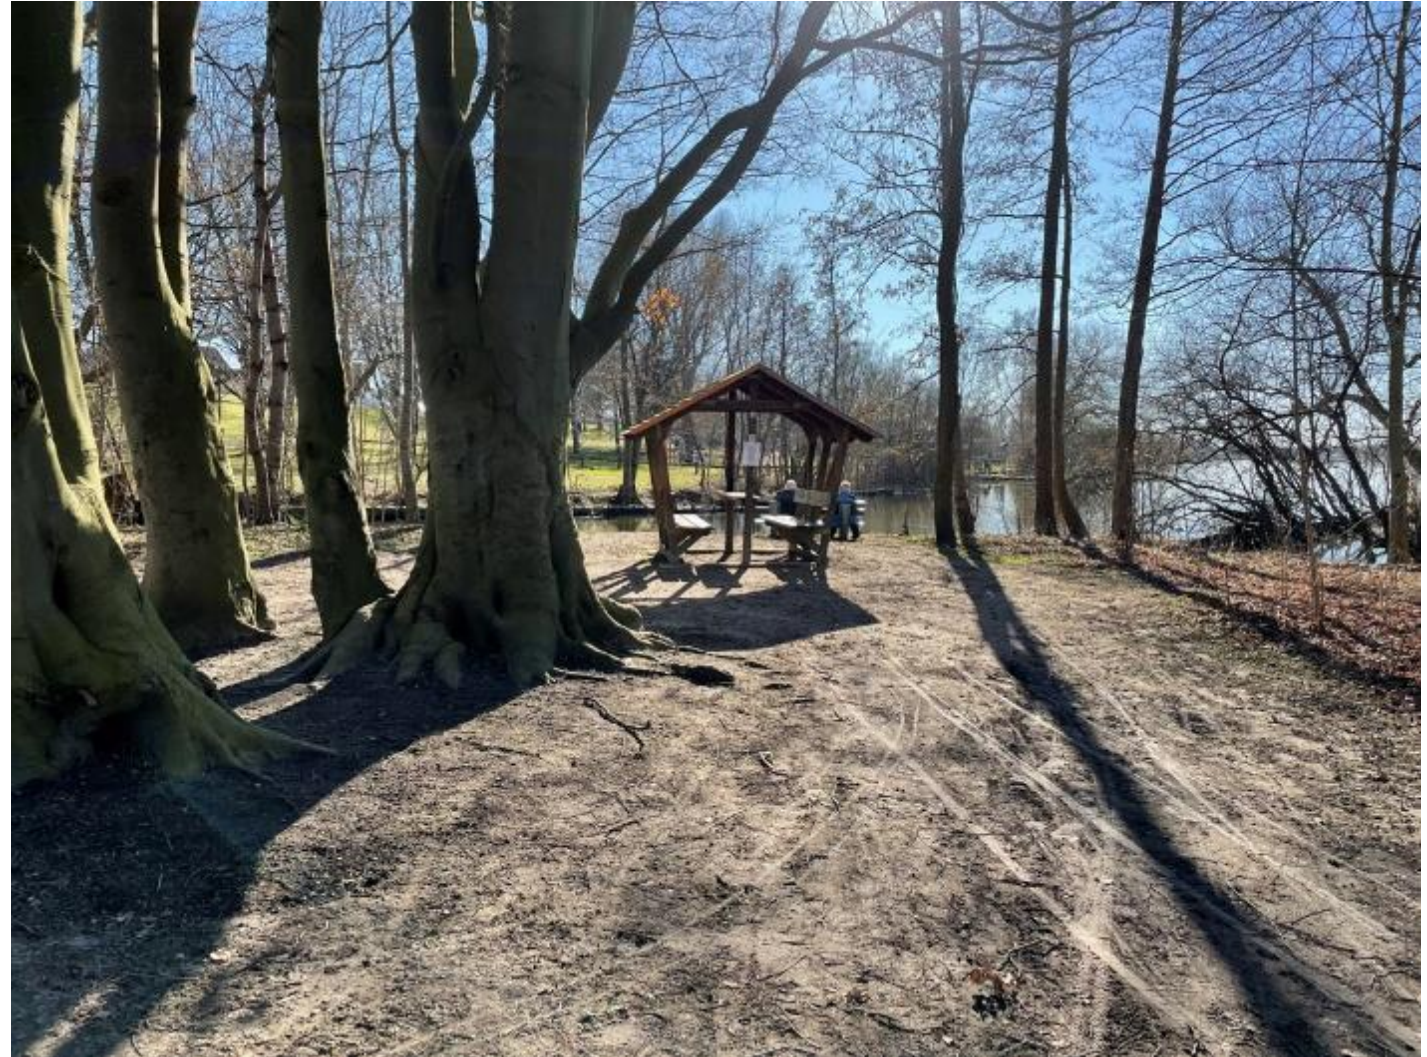
| Nummer | PI-Ptz-06<br>(Postsee-Blick) |

| Nummer | PI-Ptz-06<br>(Postsee-Blick) |
|---|---|
| Lage | Preetz an der Alten Schwentine |
| Anmerkung | Überdachte Tisch-Bank-Kombination<br>und Bänke am See vorhanden |

| Nummer | PI-Ptz-06<br>(Postsee-Blick) |
|---|---|
| Empfehlung | Rastplatz-Basisausstattung installieren<br>sowie die erweiterte Ausstattung und<br>praktische Zusatzelemente |

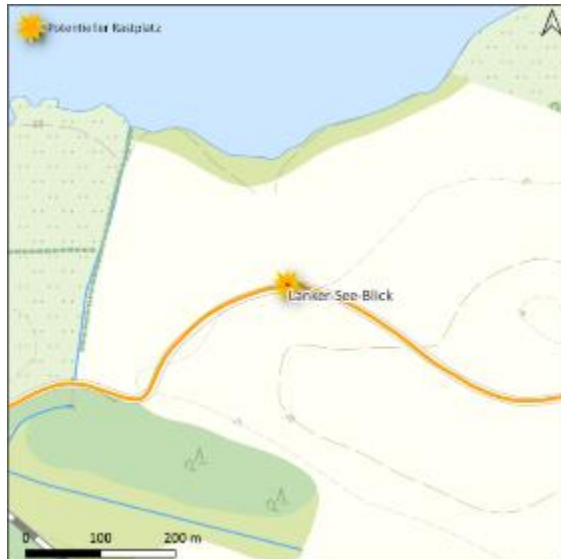
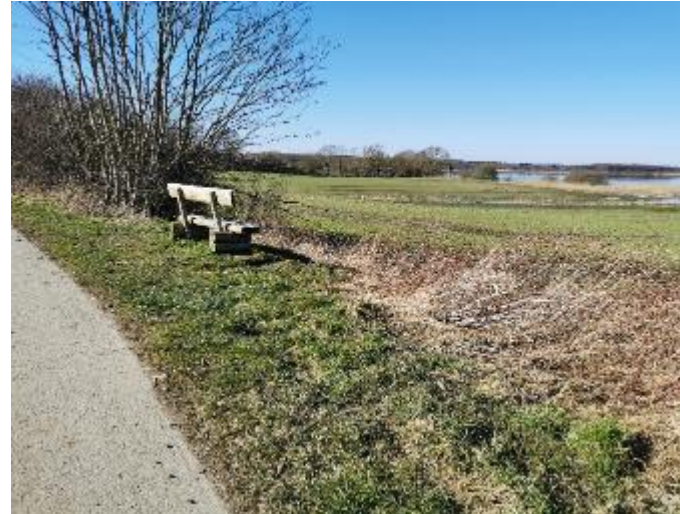
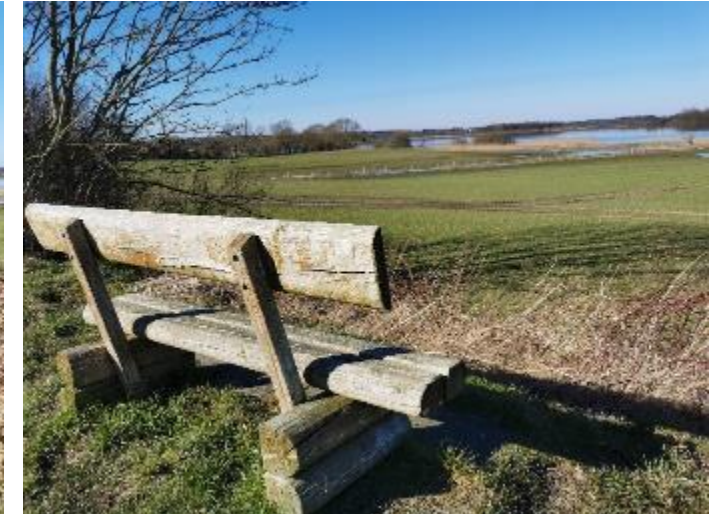
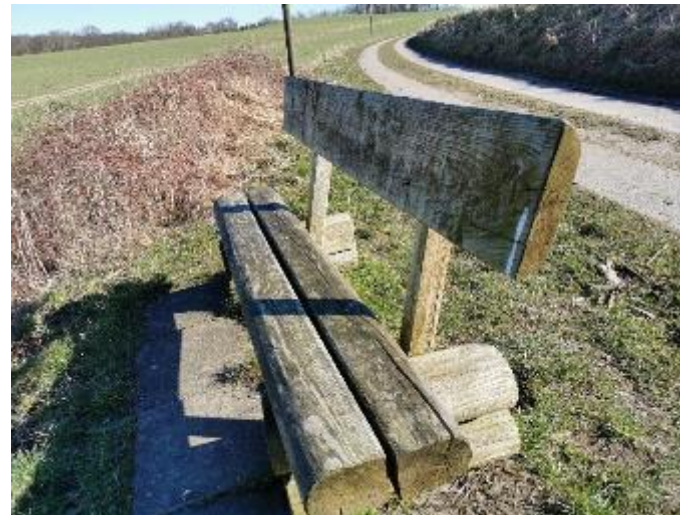
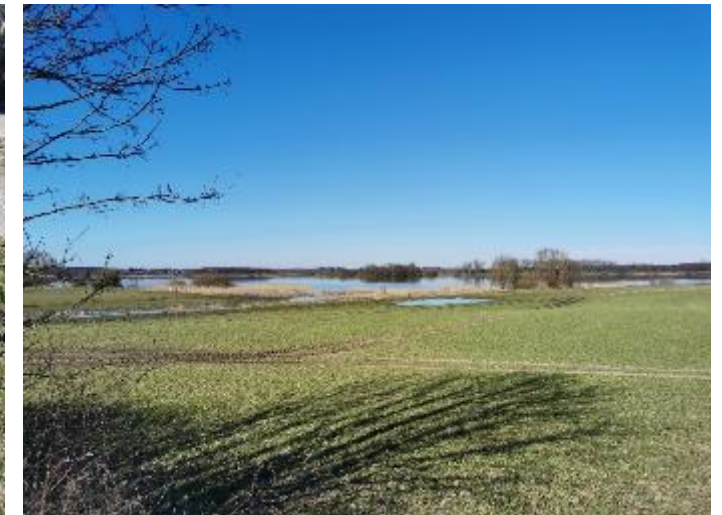
| Nummer | PI-Pzl-05<br>(Lanker-See-Blick) |

| Nummer | PI-Pzl-05<br>(Lanker-See-Blick) |
|---|---|
| Lage | nahe NSG Kührener Teich und Umgebung |
| Anmerkung | Eine Bank vorhanden |

| Nummer | PI-Pzl-05<br>(Lanker-See-Blick) |
|---|---|
| Empfehlung | Rastplatz-Basisausstattung installieren sowie die erweiterte Ausstattung und praktische Zusatzelemente |

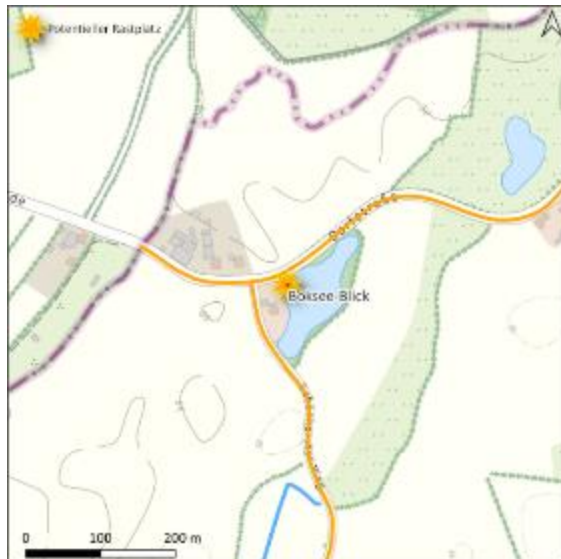
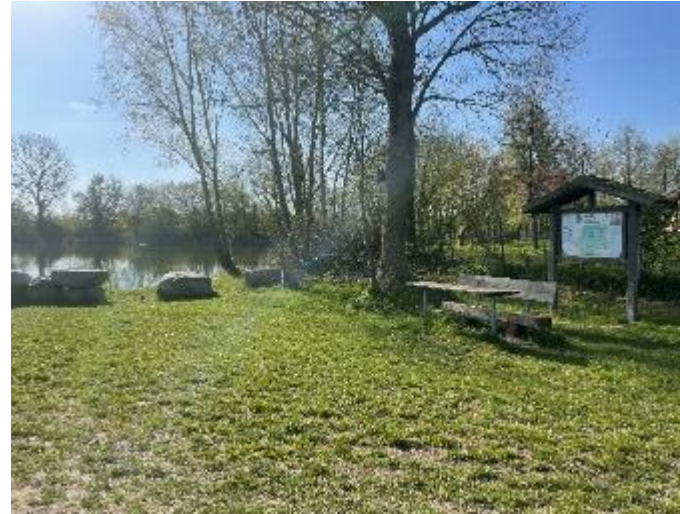
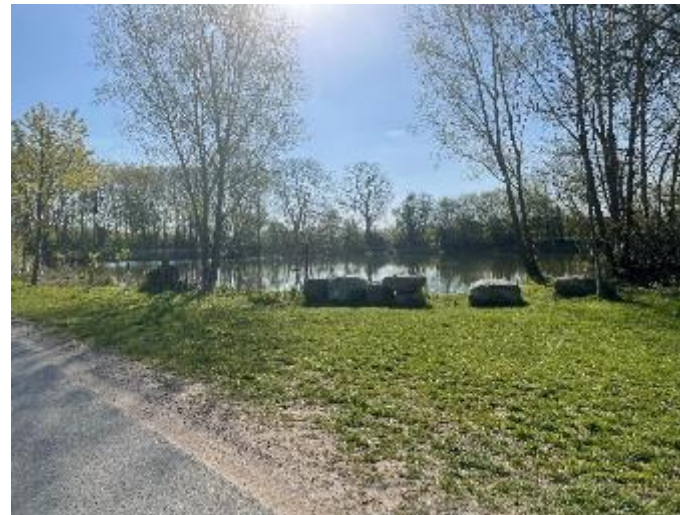
| Nummer | PI-Pzl-13<br>(Boksee-Blick) |

| Nummer | PI-Pzl-13<br>(Boksee-Blick) |
|---|---|
| Lage | Boksee, Schönhorster Weg |
| Anmerkung | Eine Bank mit Tisch und eine Infotafel vorhanden |

| Nummer | PI-Pzl-13<br>(Boksee-Blick) |
|---|---|
| Empfehlung | Rastplatz-Basisausstattung installieren<br>sowie die erweiterte Ausstattung und<br>praktische Zusatzelemente |

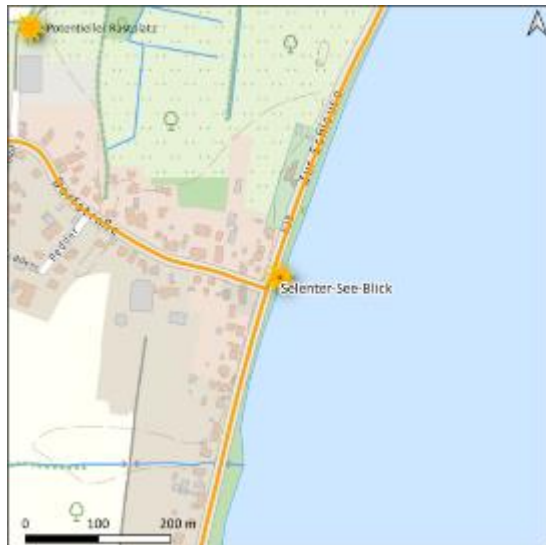
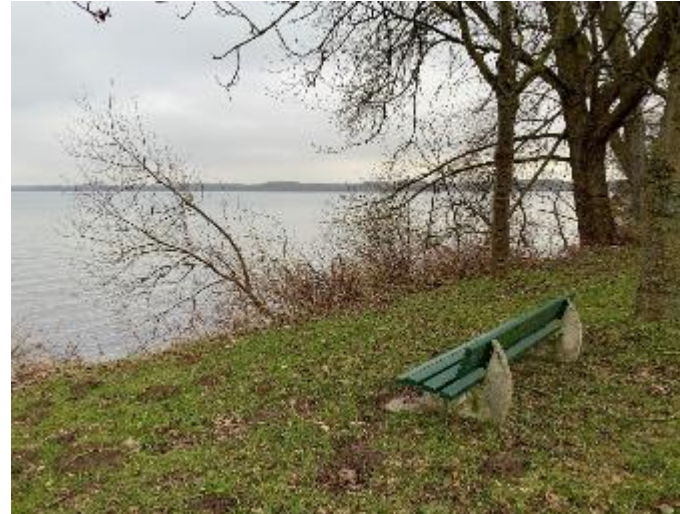
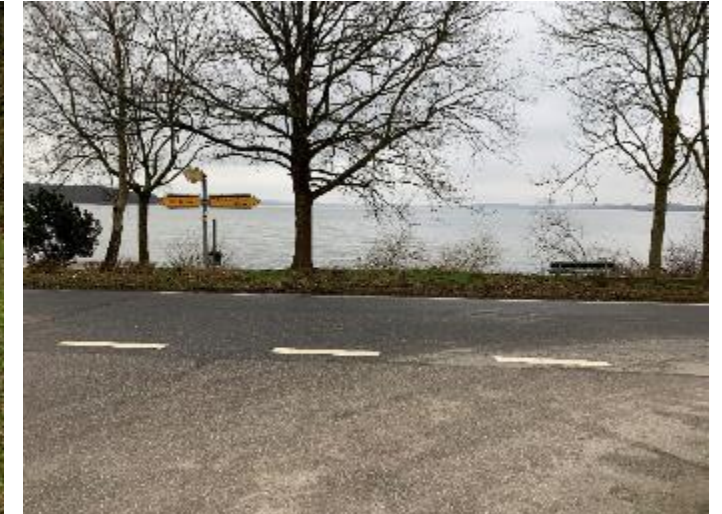
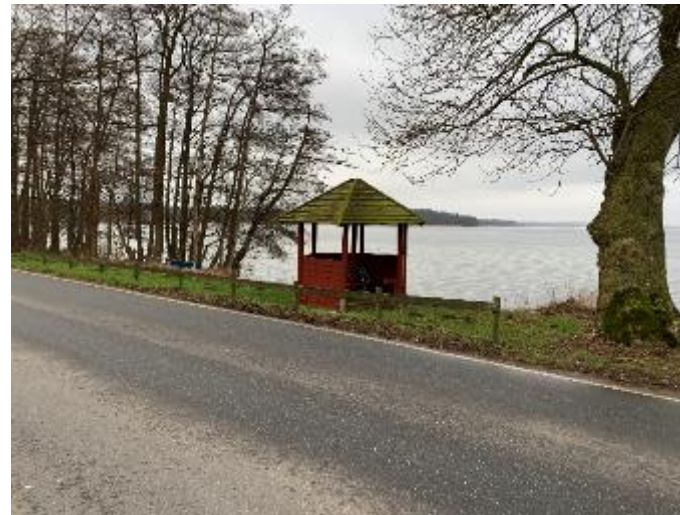
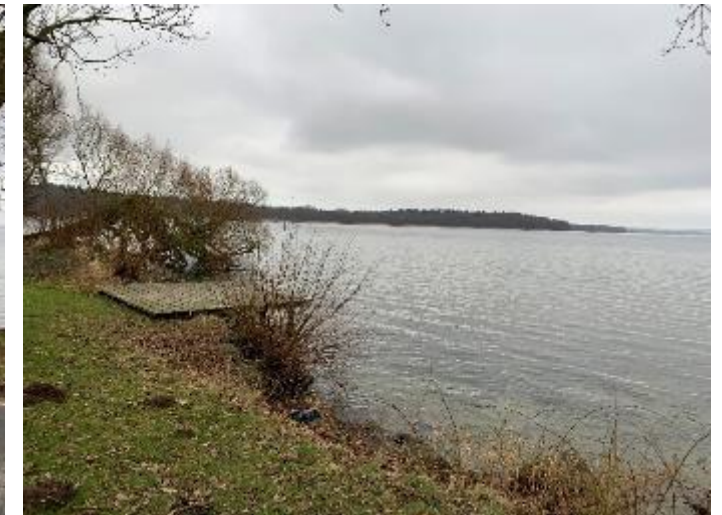
| Nummer | PI-Sel-02<br>(Selenter-See-Blick) |

| Nummer | PI-Sel-02<br>(Selenter-See-Blick) |
|---|---|
| Lage | Fargau, Am See |
| Anmerkung | Zwei Bänke, Schutzhütte und Steg vorhanden |

| Nummer | PI-Sel-02<br>(Selenter-See-Blick) |
|---|---|
| Empfehlung | Installation von Abstellmöglichkeiten und Tischen sowie von Infotafeln und praktischen Zusatzelementen |

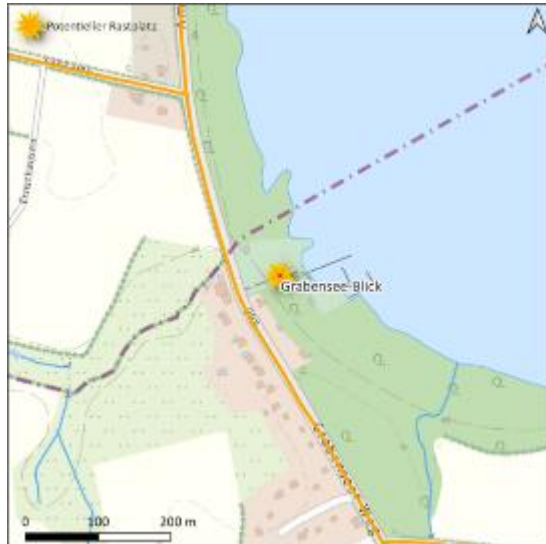
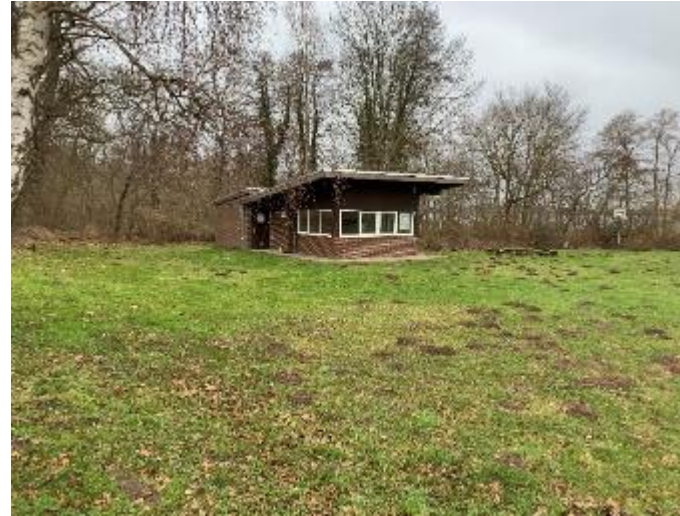
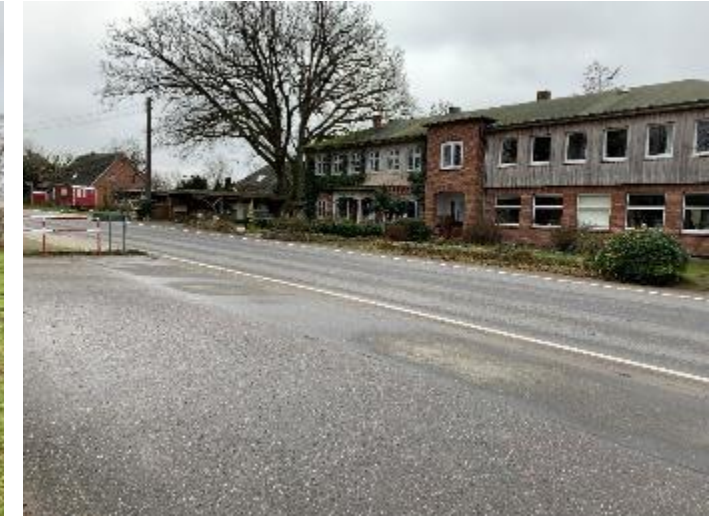
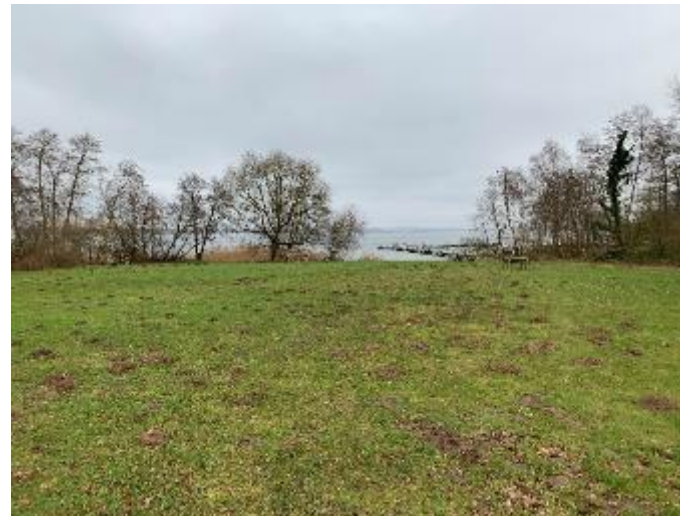
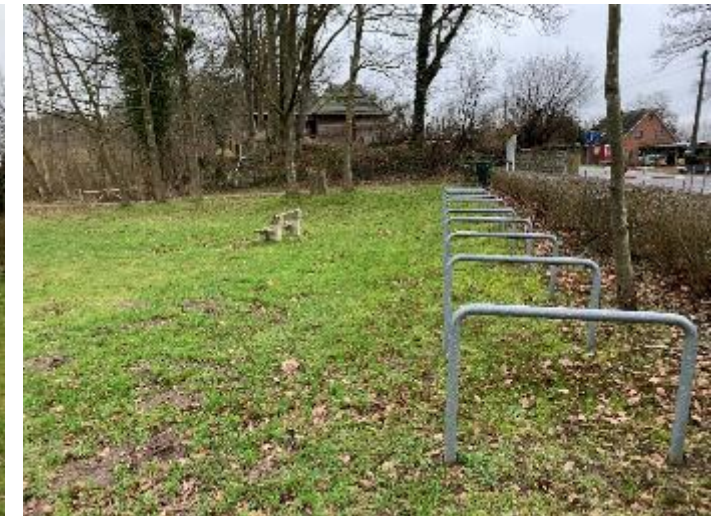
| Nummer | PI-Sel-03<br>(Grabensee-Blick) |

| Nummer | PI-Sel-03<br>(Grabensee-Blick) |
|---|---|
| Lage | Grabensee am Selenter See |
| Anmerkung | Mehrere Tisch-Bank-Kombinationen,<br>Anlehnbügel, Öffentliche Toiletten und<br>Gastronomie vorhanden |

| Nummer | PI-Sel-03<br>(Grabensee-Blick) |
|---|---|
| Empfehlung | Erweiterte Ausstattung und andere<br>praktische Zusatzelemente installieren |

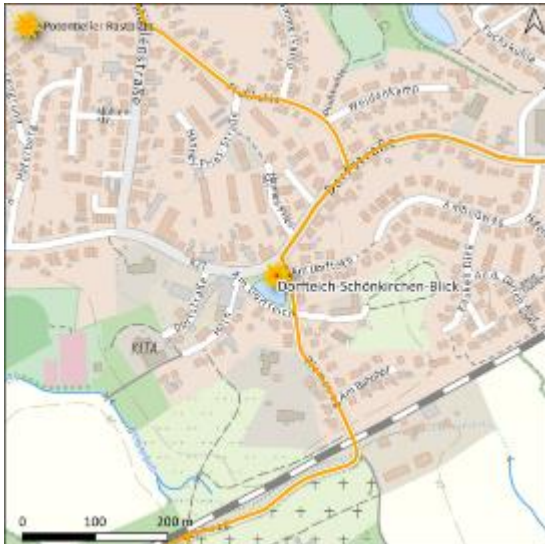
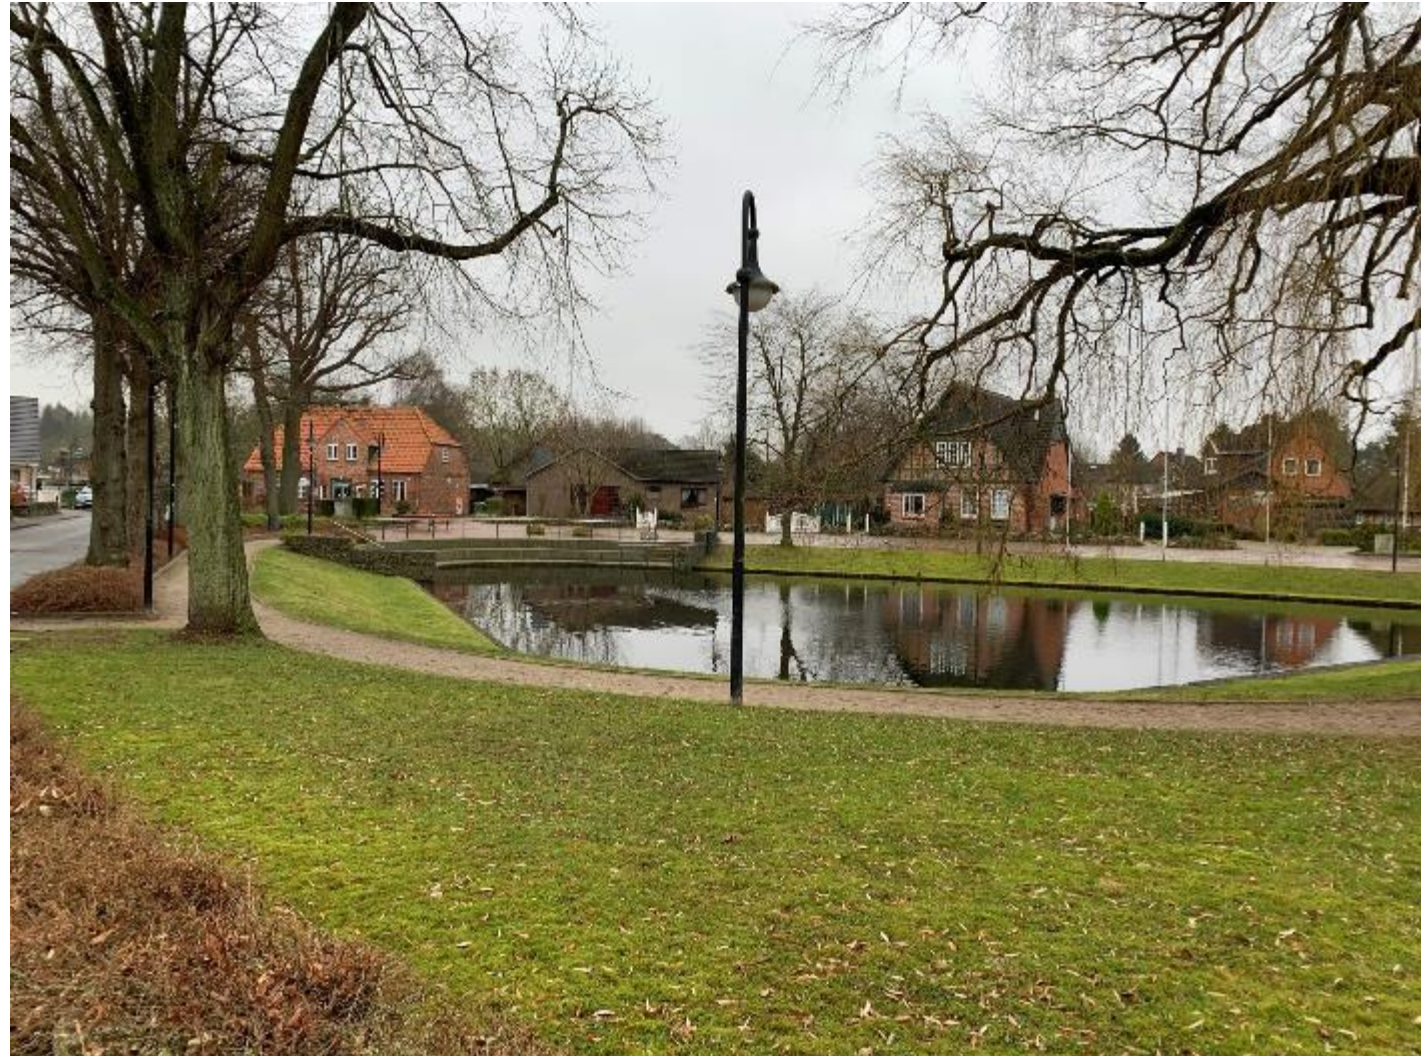
| Nummer | PI-Svb-05<br>(Dorfteich-Schönkirchen-Blick) |

| Nummer | PI-Svb-05<br>(Dorfteich-Schönkirchen-Blick) |
|---|---|
| Lage | Schönkirchen Dorfteich |
| Anmerkung | Mehrere Bänke sind rund um den Teich vorhanden |

| Nummer | PI-Svb-05<br>(Dorfteich-Schönkirchen-Blick) |
|---|---|
| Empfehlung | Rastplatz-Basisausstattung installieren<br>sowie die erweiterte Ausstattung und<br>praktische Zusatzelemente |

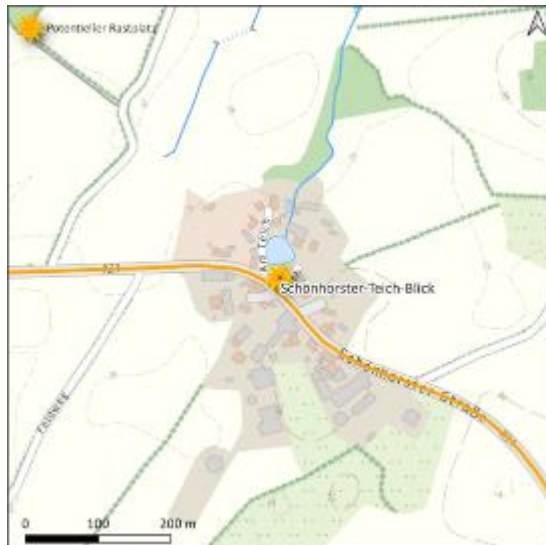
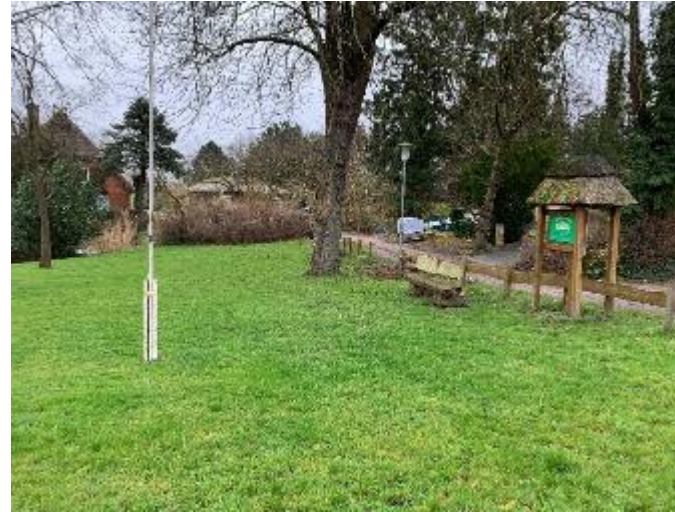
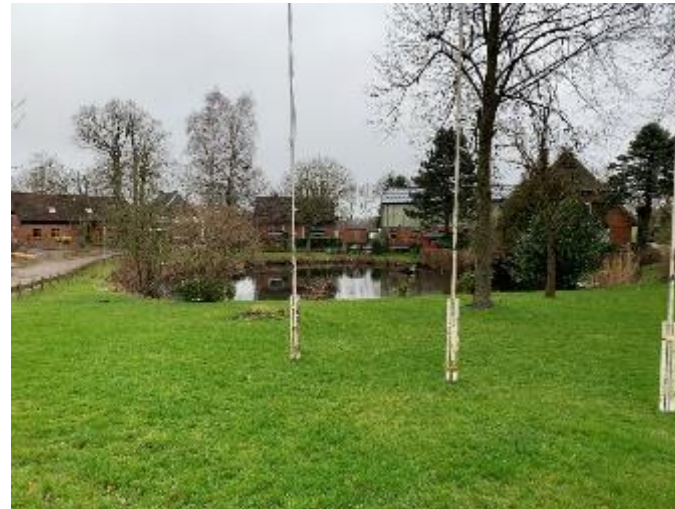
| Nummer | PI-Svb-10<br>(Schönhorster-Teich-Blick) |

| Nummer | PI-Svb-10<br>(Schönhorster-Teich-Blick) |
|---|---|
| Lage | Schönhorst, Am Teich |
| Anmerkung | Eine Bank vorhanden, steht nicht direkt am Teich |

| Nummer | PI-Svb-10<br>(Schönhorster-Teich-Blick) |
|---|---|
| Empfehlung | Rastplatz-Basisausstattung installieren sowie die erweiterte Ausstattung und praktische Zusatzelemente |

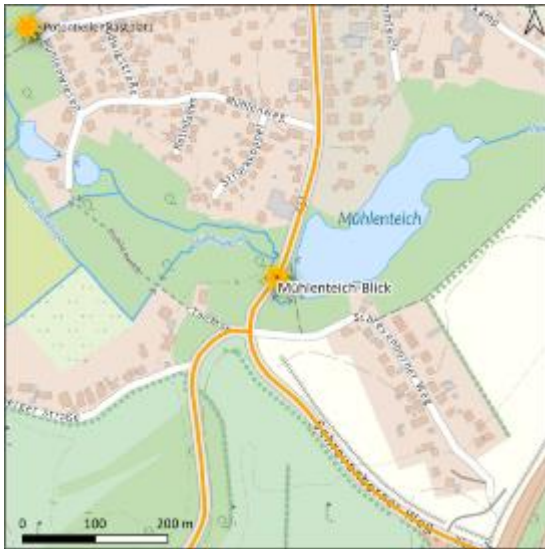
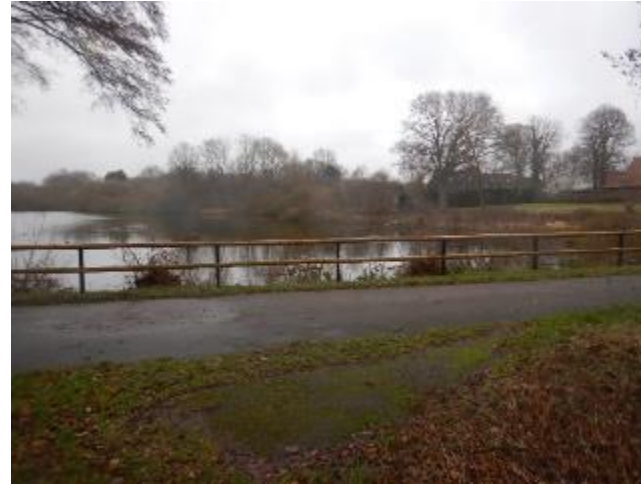
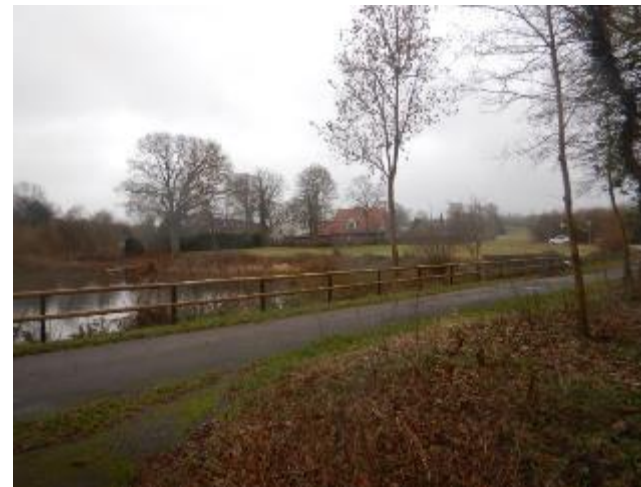
| Nummer | PI-Svb-11<br>(Mühlenteich-Blick) |

| Nummer | PI-Svb-11<br>(Mühlenteich-Blick) |
|---|---|
| Lage | Mühlenteich südl. von Heikendorf |
| Anmerkung | Keine Infrastruktur vorhanden |

| Nummer | PI-Svb-11<br>(Mühlenteich-Blick) |
|---|---|
| Empfehlung | Rastplatz-Basisausstattung installieren<br>sowie die erweiterte Ausstattung und<br>praktische Zusatzelemente |

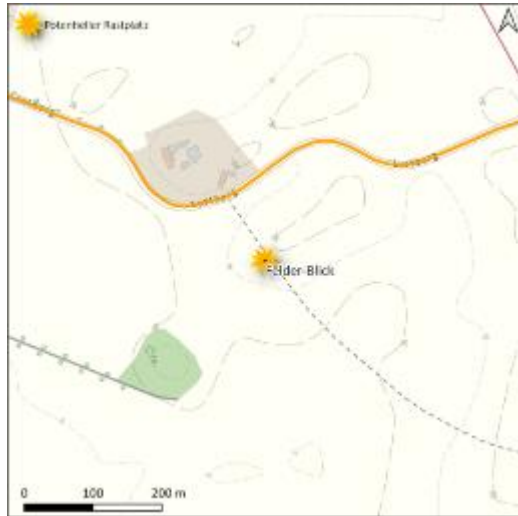
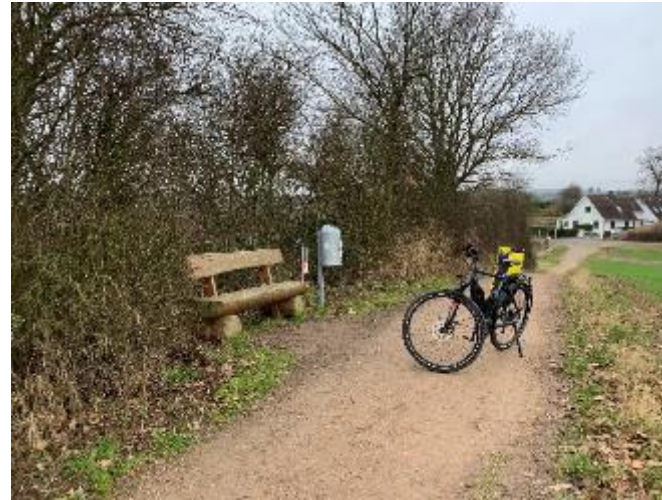
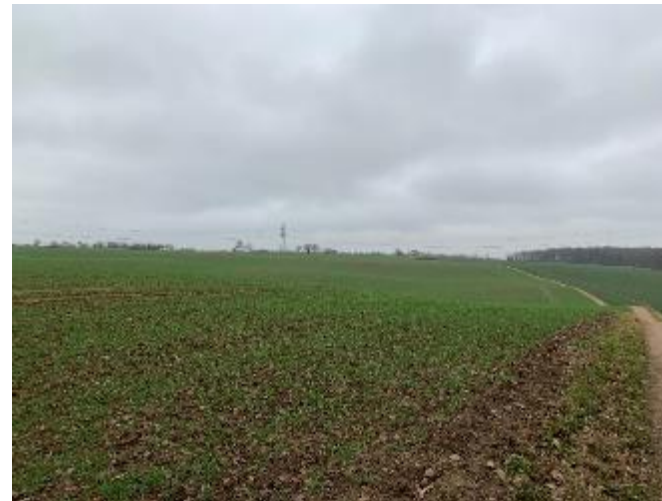
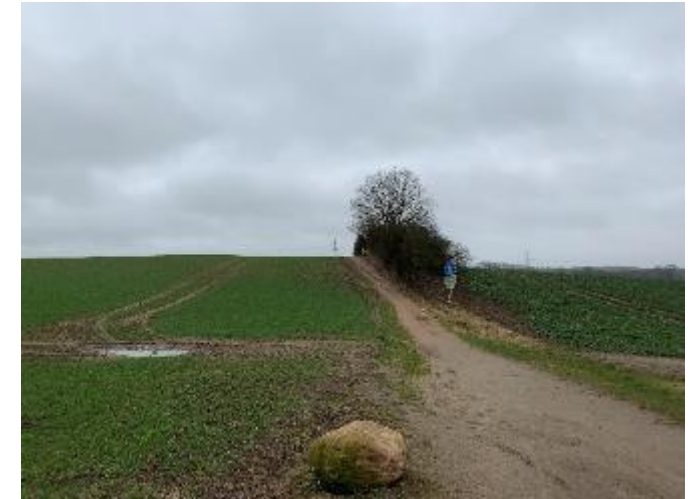
| Nummer | PI-Svb-12<br>(Felder-Blick) |

| Nummer | PI-Svb-12<br>(Felder-Blick) |
|---|---|
| Lage | südl. von Oppendorf, Lustbarg |
| Anmerkung | Eine Bank mit Abfallbehälter<br>vorhanden |

| Nummer | PI-Svb-12<br>(Felder-Blick) |
|---|---|
| Empfehlung | Rastplatz-Basisausstattung installieren<br>sowie die erweiterte Ausstattung und<br>praktische Zusatzelemente |
